STADIUM: OPINIA TECHNICZNA

NAZWA INWESTYCJI: MODERNIZACJA OGRODZENIA PRZY SP NR 21 UL. SABINOWSKA 7/9
W CZĘSTOCHOWIE.

ADRES OBIEKTU: Częstochowa, ul. Sabinowska 7/9.

DATA WYKONANIA: Maj 2020 r.

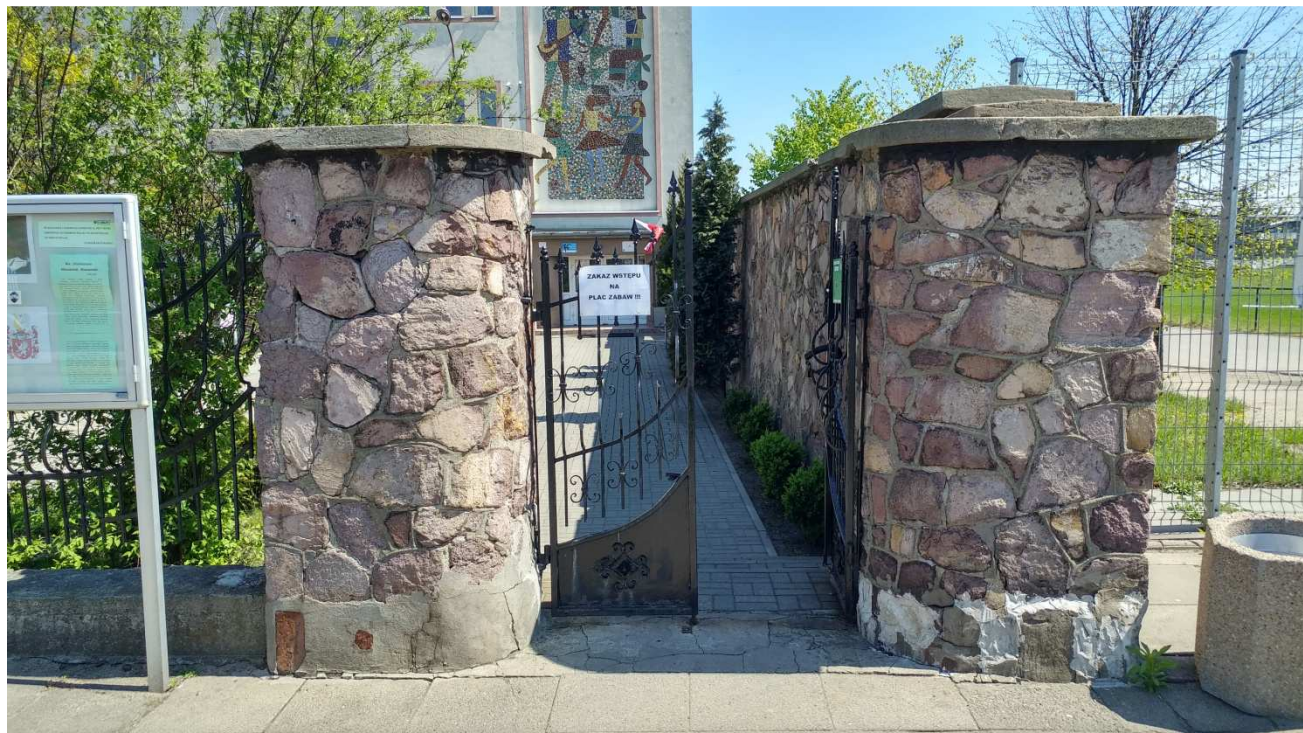
Wejście główne na teren szkoły. Widoczne ślady doraźnych napraw słupków w dolnej części, ubytki zaprawy łączącej materiał kamienny, spękania nakryw. Widoczna także korozja w dolnej części skrzydeł furtki.

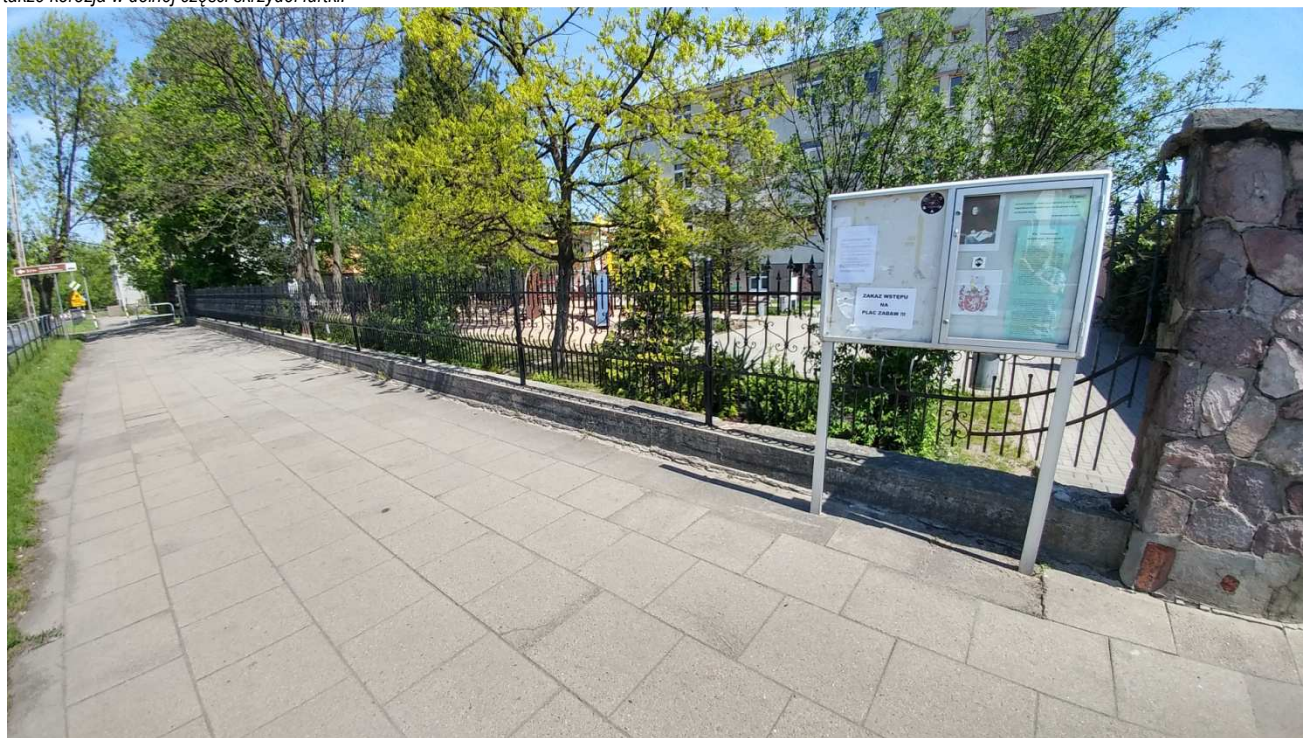
Ogrodzenie frontowe. Podmurówka naprawiana w przeszłości poprzez wykonanie deskowania i zalanie lica zaprawą oraz wykonanie wylewki na górnej powierzchni.

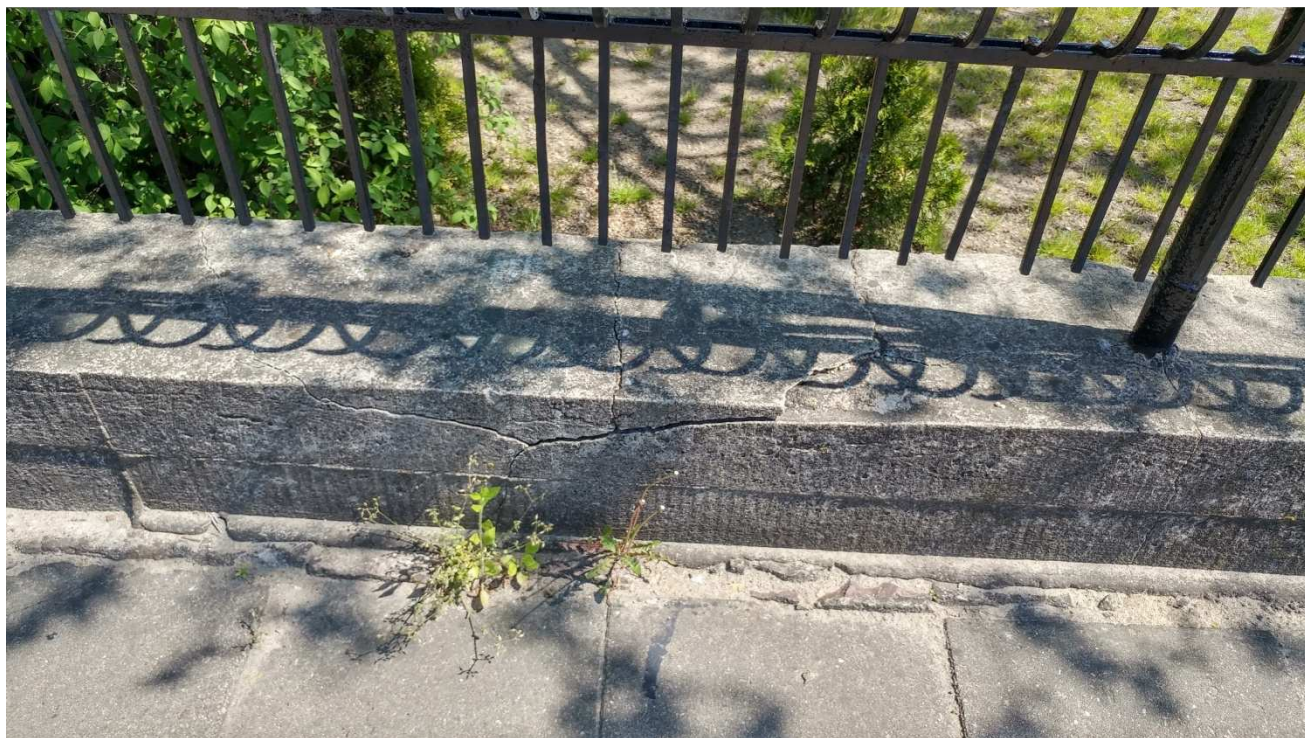
Spękania podmurówki ogrodzenia frontowego od strony pasa drogowego. Przy powierzchni chodnika widoczna linia stanowiąca prawdopodobne pierwotne lico podmurówki.

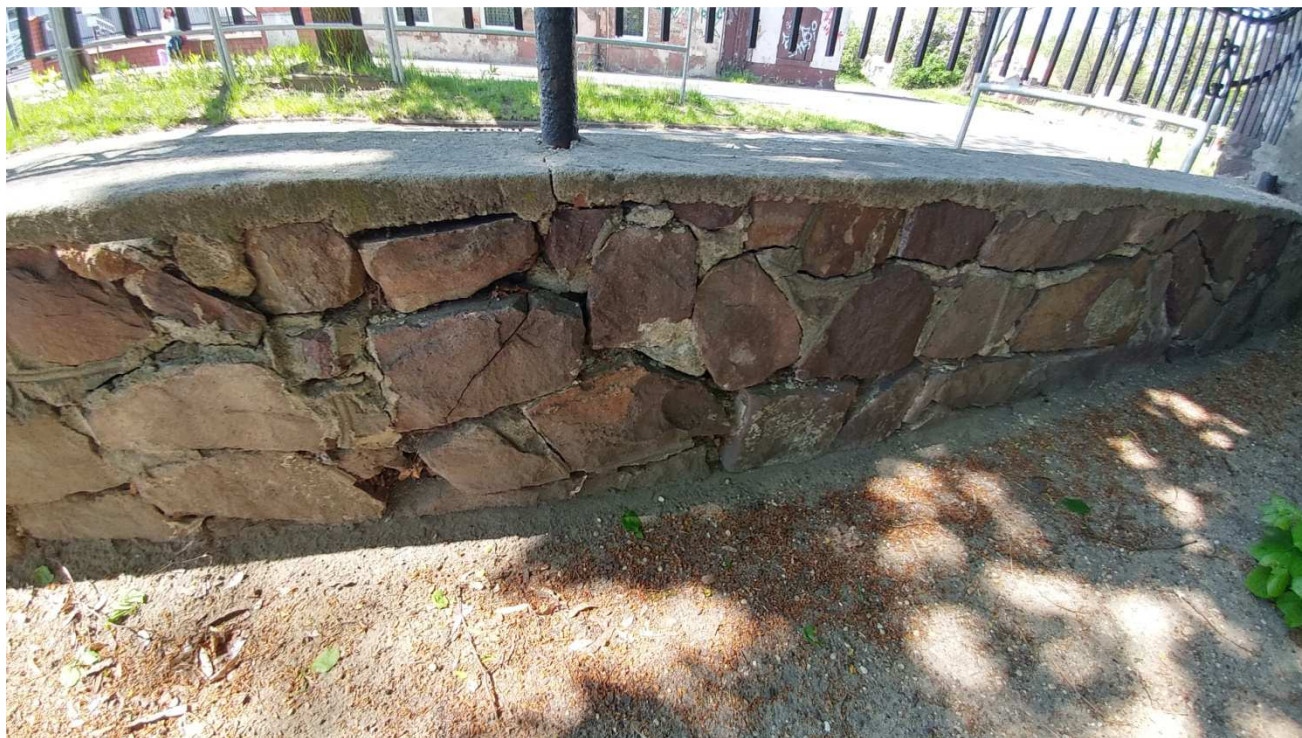
Wewnętrzna strona podmurówki frontowego ogrodzenia – rozsadzony mur. Widoczne próby doraźnych napraw, a także uszkodzenia kamiennego budulca.

- roszadzona podmurówka części frontowej nie nadaje się do żadnej doraźnej naprawy. Konstrukcję należy rozebrać razem z fundamentem i w razie potrzeby odbudować. Jednocześnie należy mieć na uwadze, iż dokonywane w przeszłości naprawy przy użyciu innego budulca, a także erozja istniejącego materiału kamiennego wymagają zabezpieczenia dodatkowych ilości materiału na wzniesienie konstrukcji o aktualnych wymiarach;
- mając na uwadze powyższe zaleca się rozbiórkę muru i wzniesienie nowego ogrodzenia w jego miejscu.

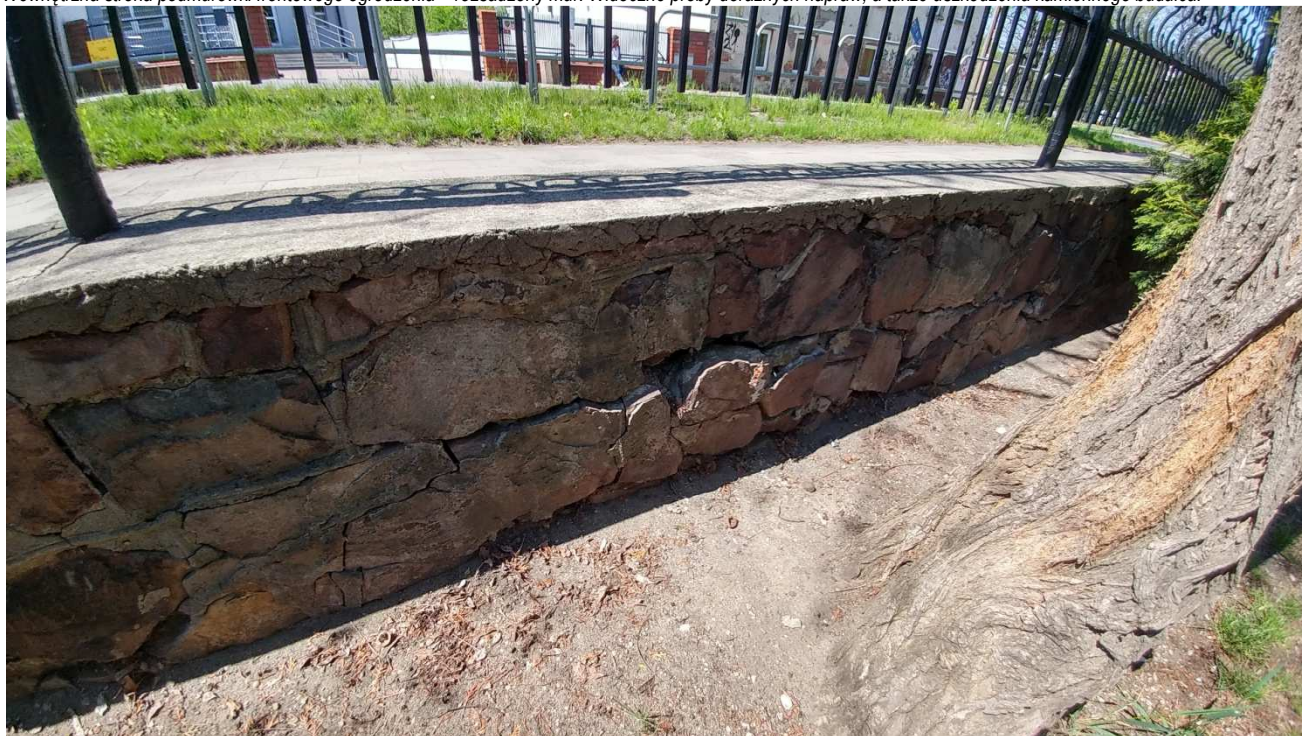
Rozsadzona podmurówka – skutek zawilgocenia muru oraz działania mrozu.

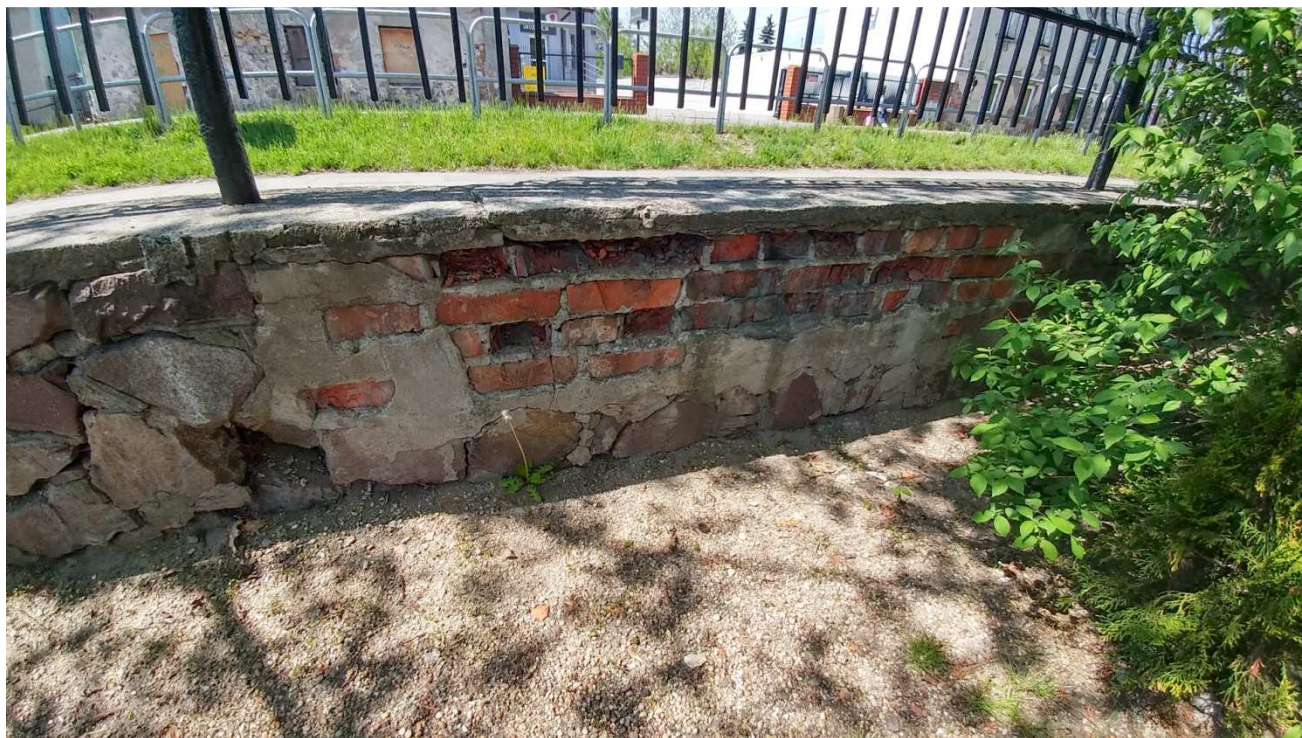
Doraźne naprawy podmurówki w przeszłości. Po lewej stronie widoczny rozsadzony fragment muru.

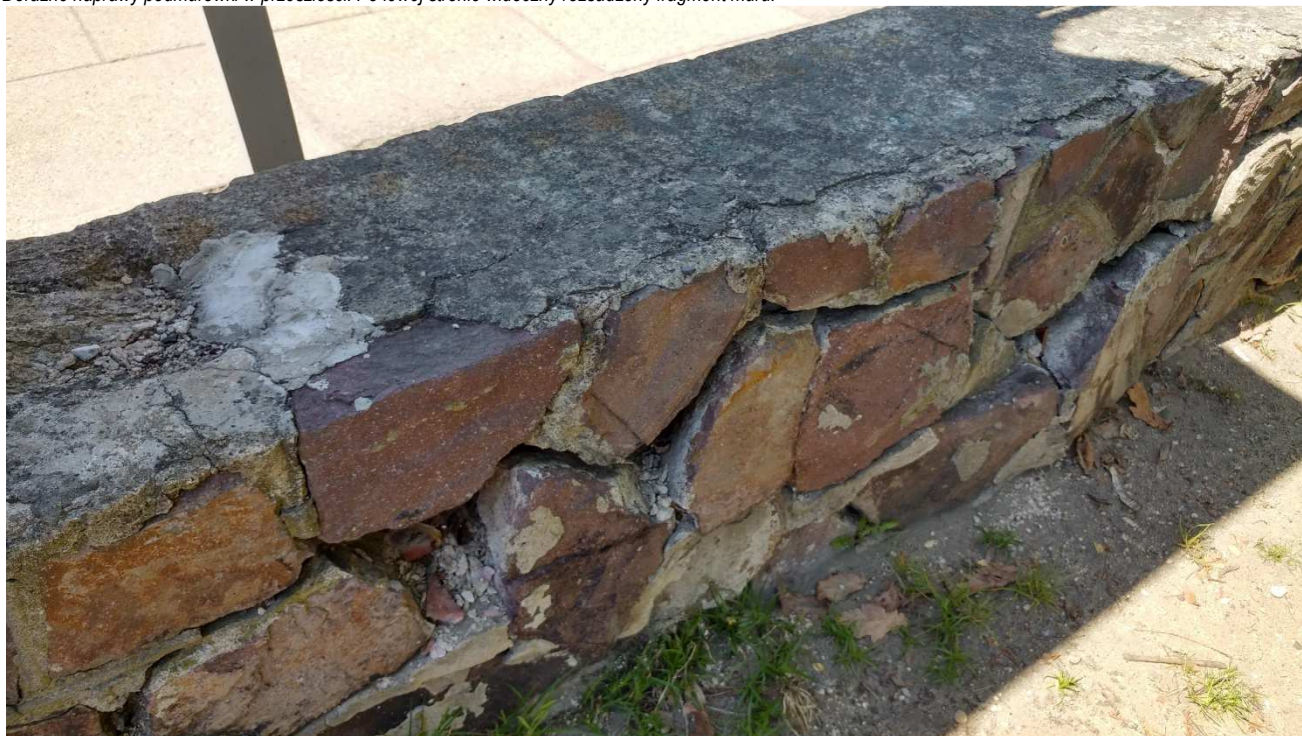
Kolejny rozsadzony fragment podmurówki.

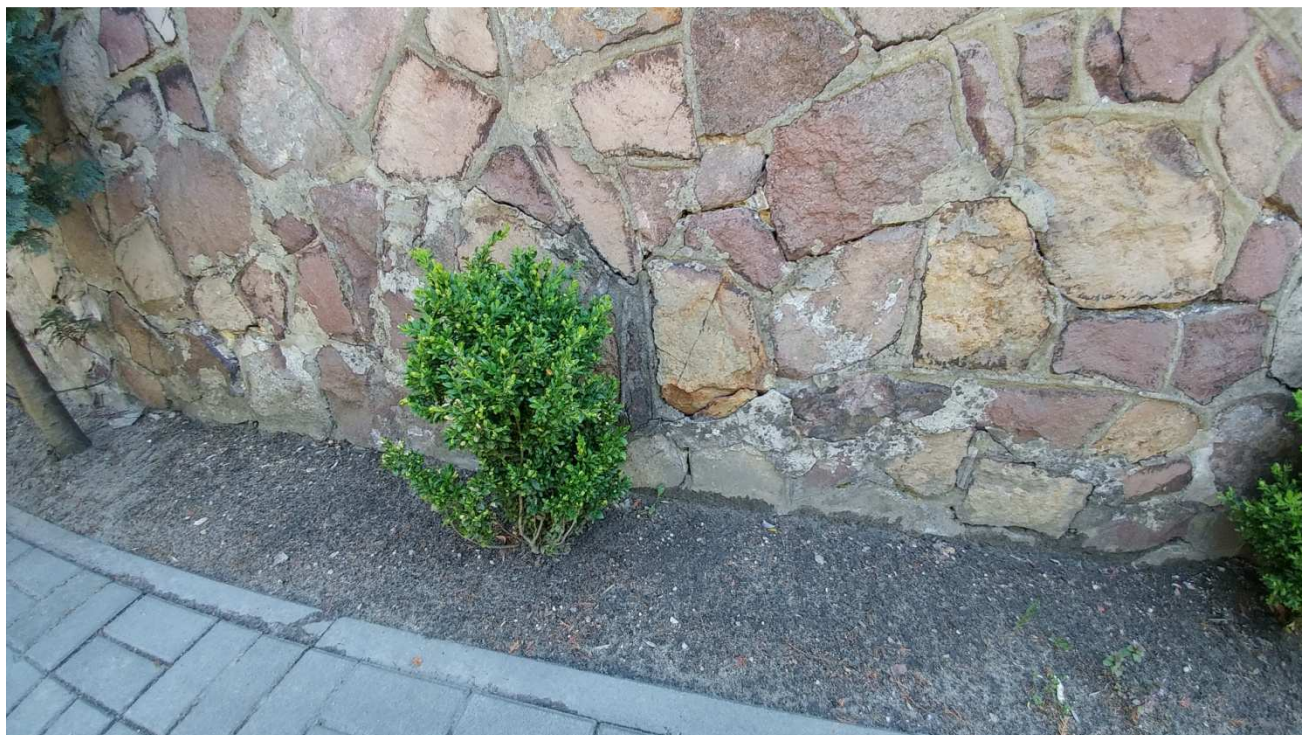
Lico muru bocznego. Strona północna. Widoczne zwiędnięcie zaprawy, doraźne jej uzupełnienia, ubytki, spękania i powierzchniowe złuszczenia budulca.

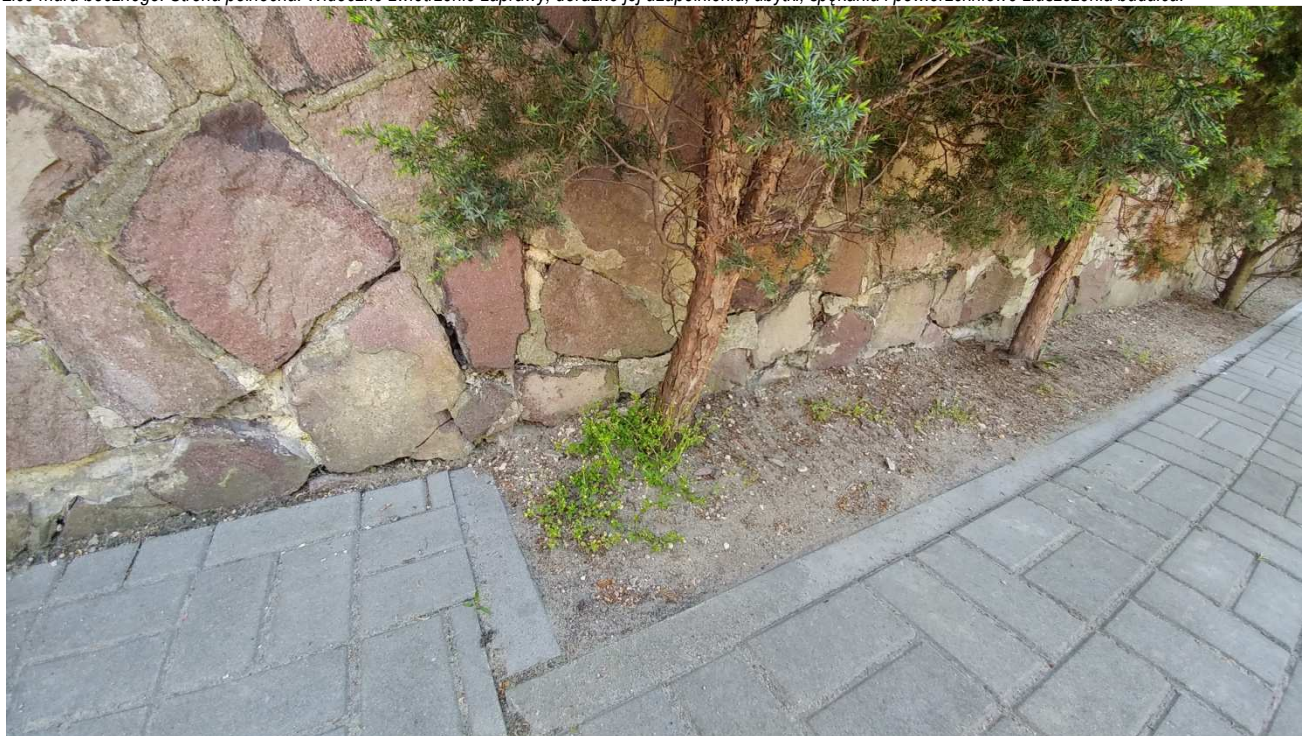
Dalszy fragmentu północnej elewacji ogrodzenia bocznego. Ubytki zaprawy w części przyziemnej i ślady napraw dokonanych w przeszłości.

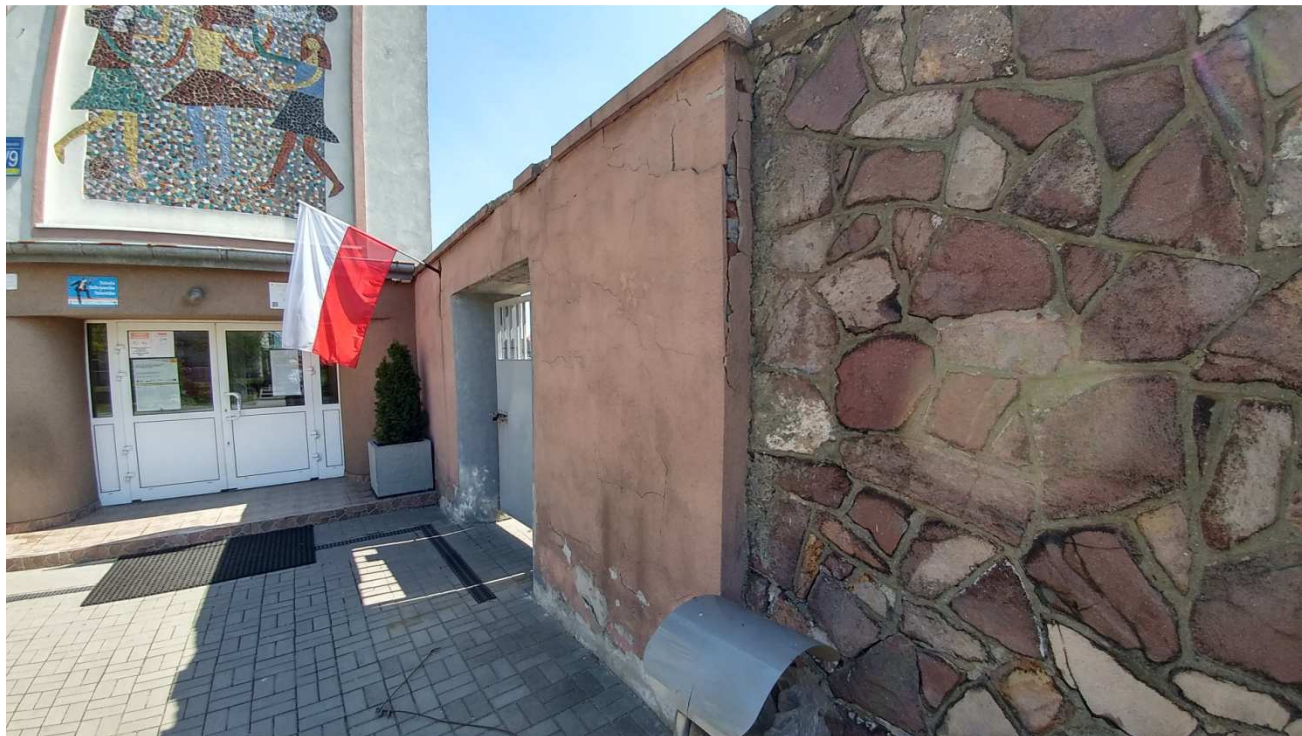
Ceglana część ogrodzenia bocznego. Widoczne spękania tynku, uszkodzenia nakrywy, odspojenie nakrywy na połączeniu z częścią wykonaną z kamienia naturalnego.

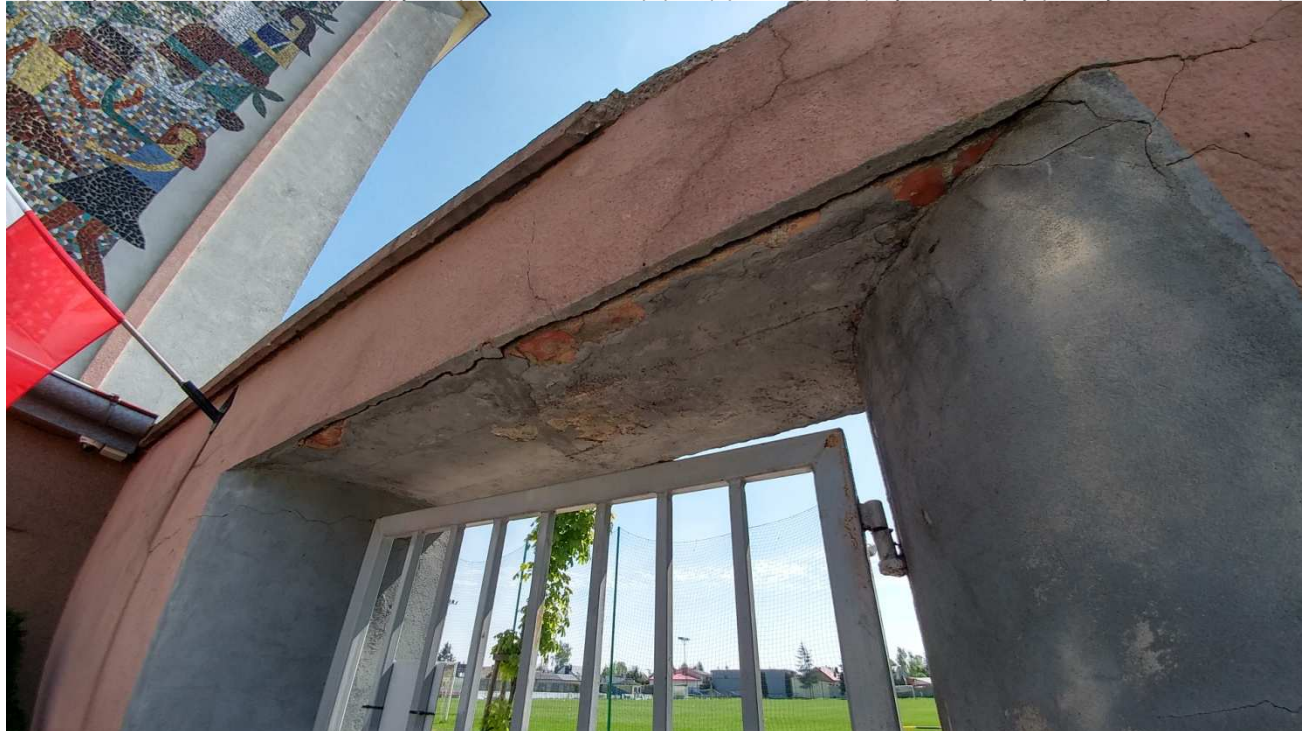
Spękania i odspojenie tynku na nadprożu przejścia pomiędzy terenem szkoły a boiskami sportowymi. Element stanowi zagrożenie bezpieczeństwa.

- należy zamknąć i zabezpieczyć przejście pomiędzy terenem szkoły, a przyległymi boiskami ze względu na niebezpieczeństwo odspojenia tynku na nadprożu po północnej stronie muru. Potencjalnie odpadające kawałki tynku stanowią zagrożenie dla zdrowia i życia osób korzystających z przejścia. Obszar wokół przejścia należy wygrodzić taśmami ostrzegawczymi w odległości min. 1,5 m od muru;

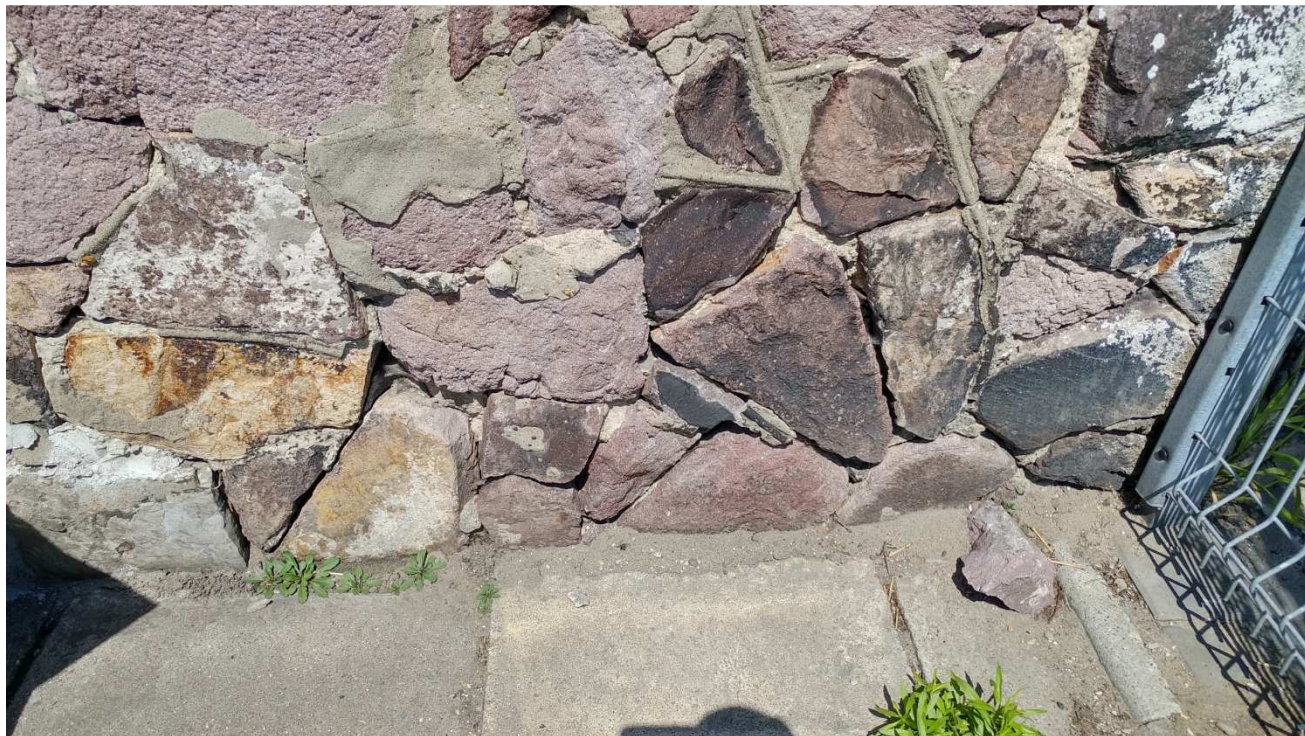
Ubytki zaprawy i budulca w południowej elewacji ogrodzenia bocznego. Widoczna także erozja budulca – złuszczenia powierzchni, a także jej wypłukanie.

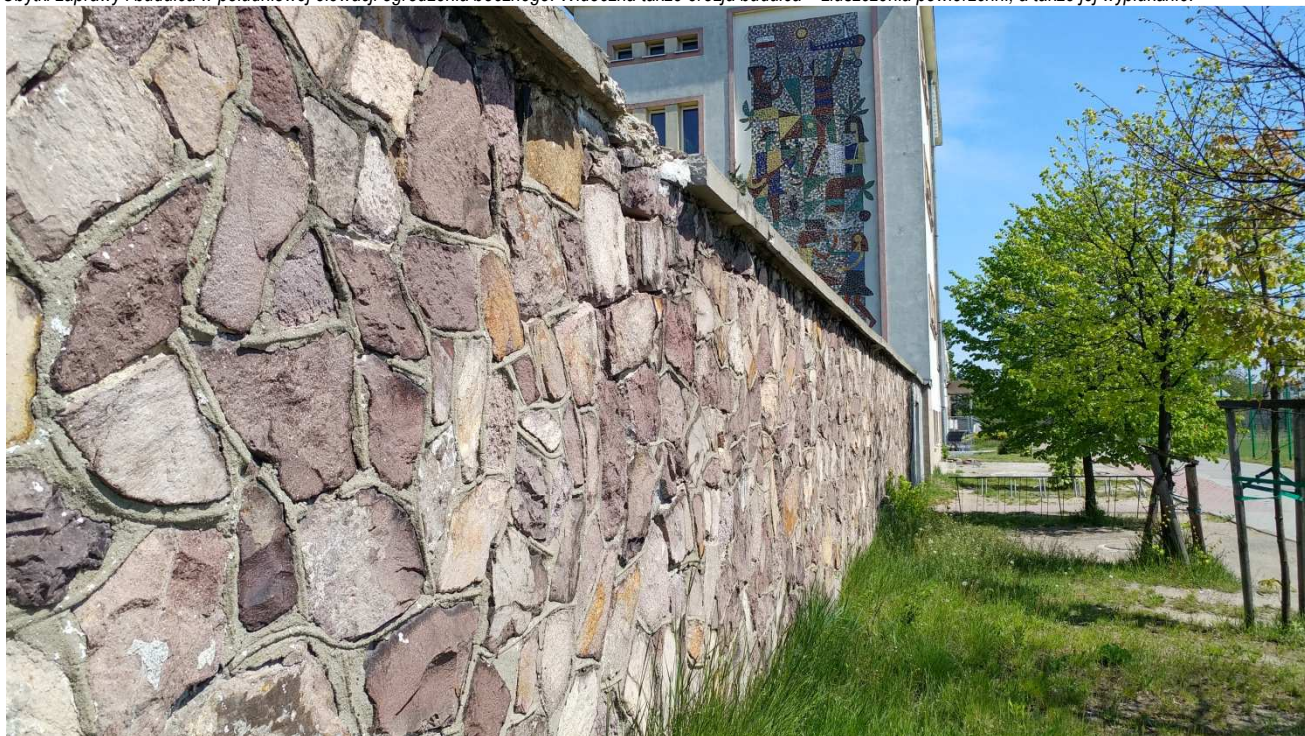
Zwietrzała i wykruszająca się zaprawa ogrodzenia bocznego. Ubytki i spękania nakrywy. Pod nakrywą widoczne pęknięcia i zarysowania świadczące o jej odspojeniu od muru.

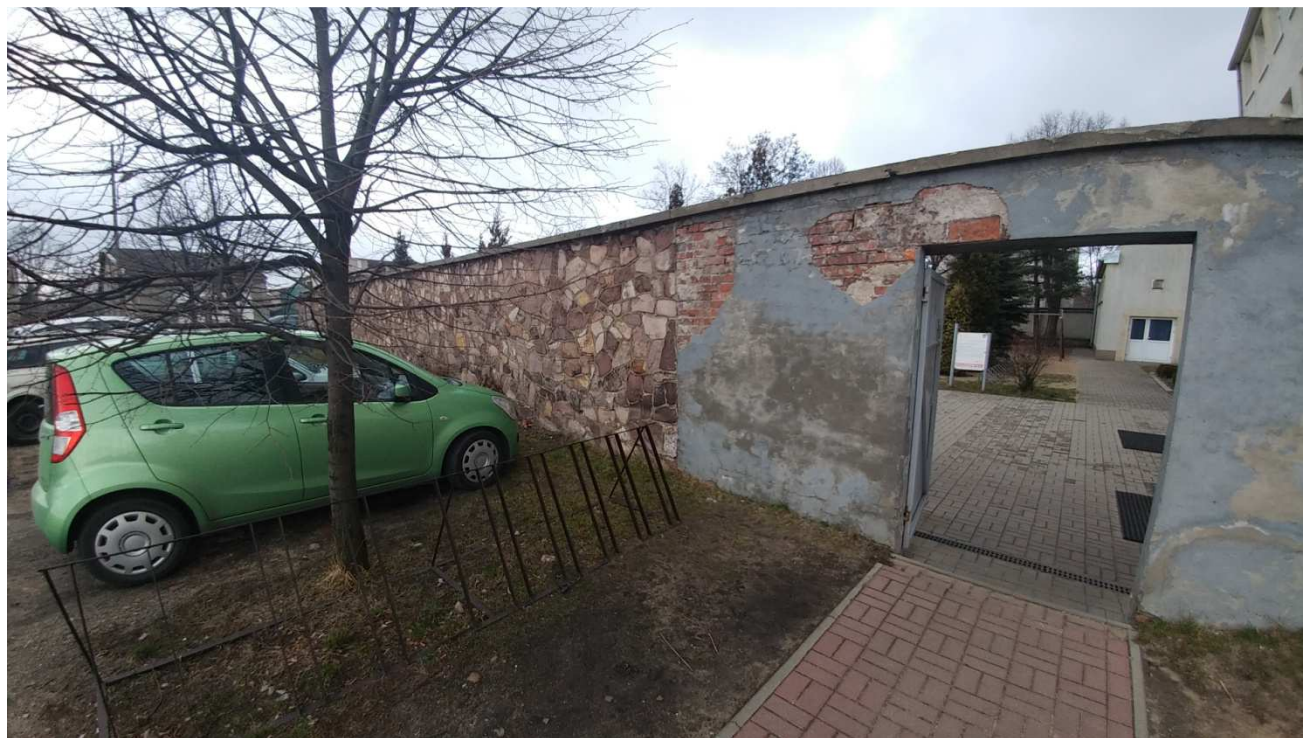
Południowa elewacja muru bocznego. W części ceglanej widoczne ubytki tynku oraz duże powierzchnie zawilgocone. Nakrywa spękana, nosząca ślady doraźnych napraw w przeszłości
