**OPINIA O GNIEZDŻENIU SIĘ PTAKÓW W BUDYNKU ZAPLECZA
SPORTOWO-SOCJALNEGO NA STADIONIE MIEJSKIM PRZY
UL. LORETAŃSKIEJ 20 W CZĘSTOCHOWIE W KTÓRYM BĘDĄ
WYKONYWANE PRACE BUDOWLANE ORAZ O WYMAGANYCH
KOMPENSATACH PRZYRODNICZYCH**

Wolbrom, kwiecień 2022

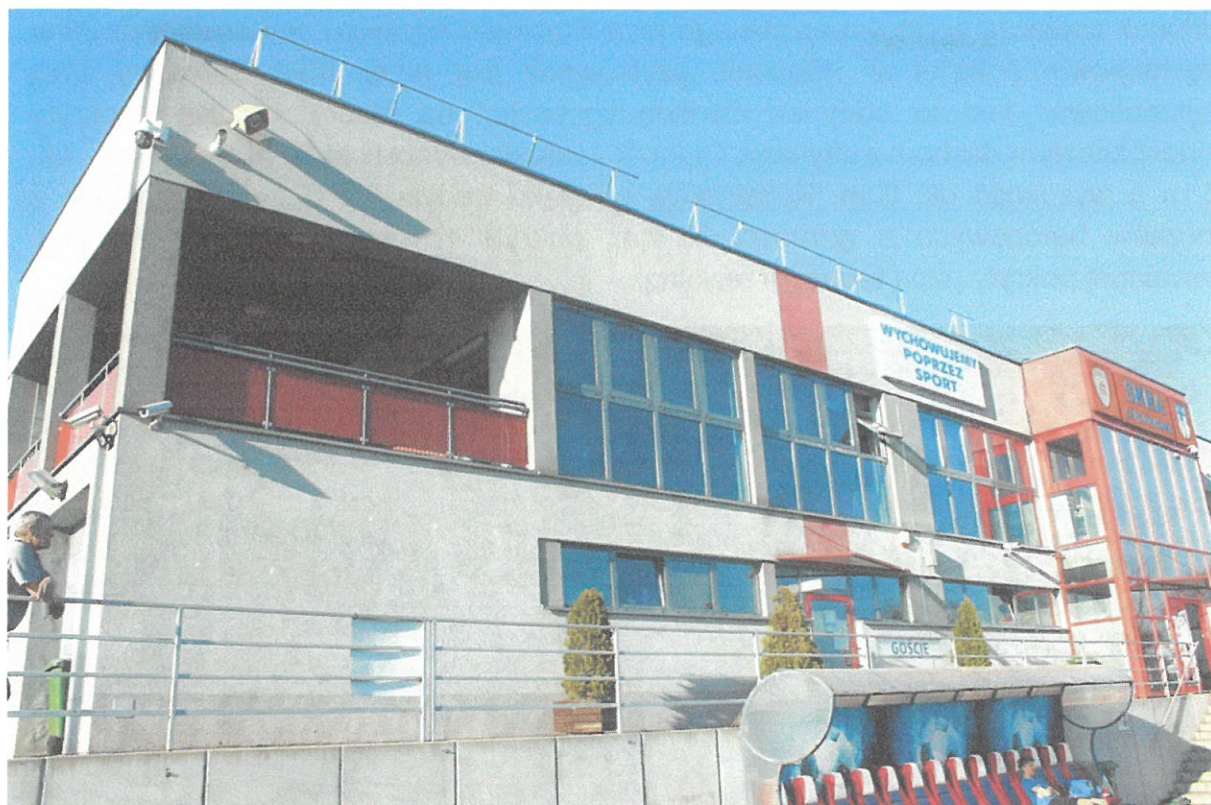
Fot. 2. Budynek zaplecza sportowo-socjalnego na Stadionie Miejskim przy ul. Loretańskiej 20 w Częstochowie – część elewacji południowej. Nie stwierdzono siedlisk dogodnych do gniazdowania ptaków z gatunków chronionych (fot. S. Czyż)

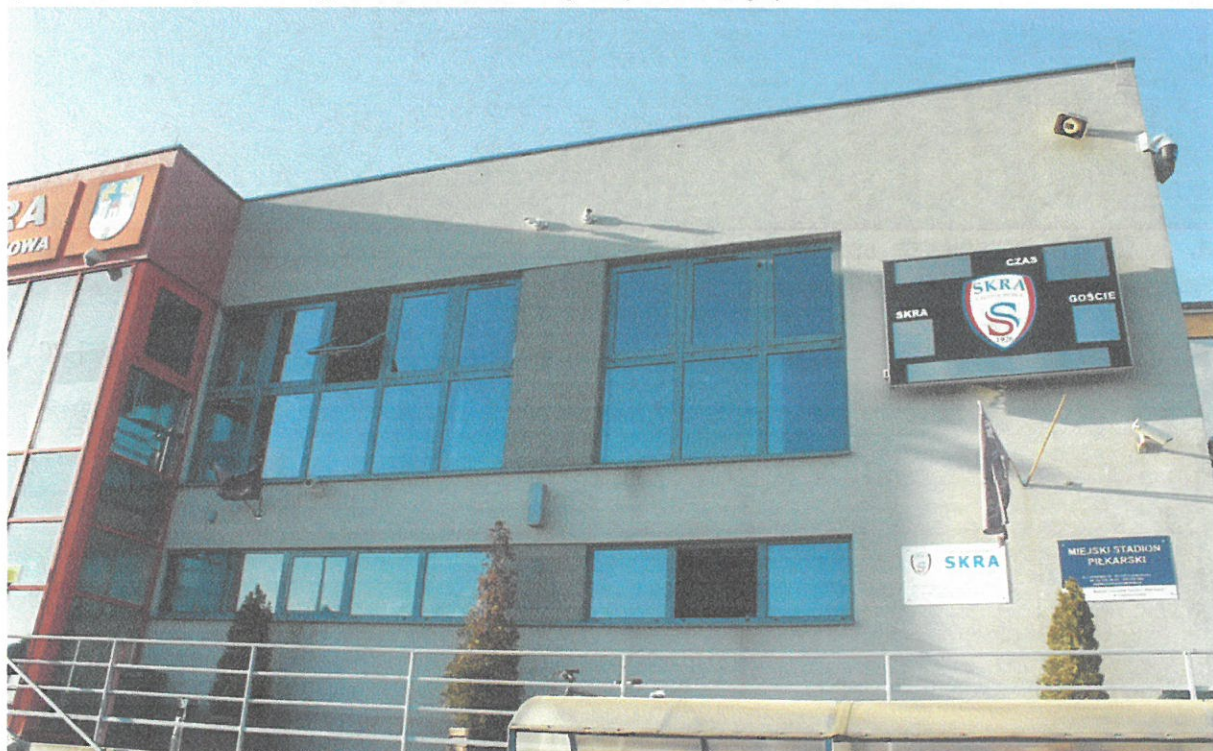
Fot. 3. Budynek zaplecza sportowo-socjalnego na Stadionie Miejskim przy ul. Loretańskiej 20 w Częstochowie – ciąg dalszy elewacji południowej. Nie stwierdzono siedlisk dogodnych do gniazdowania ptaków z gatunków chronionych (fot. S. Czyż)

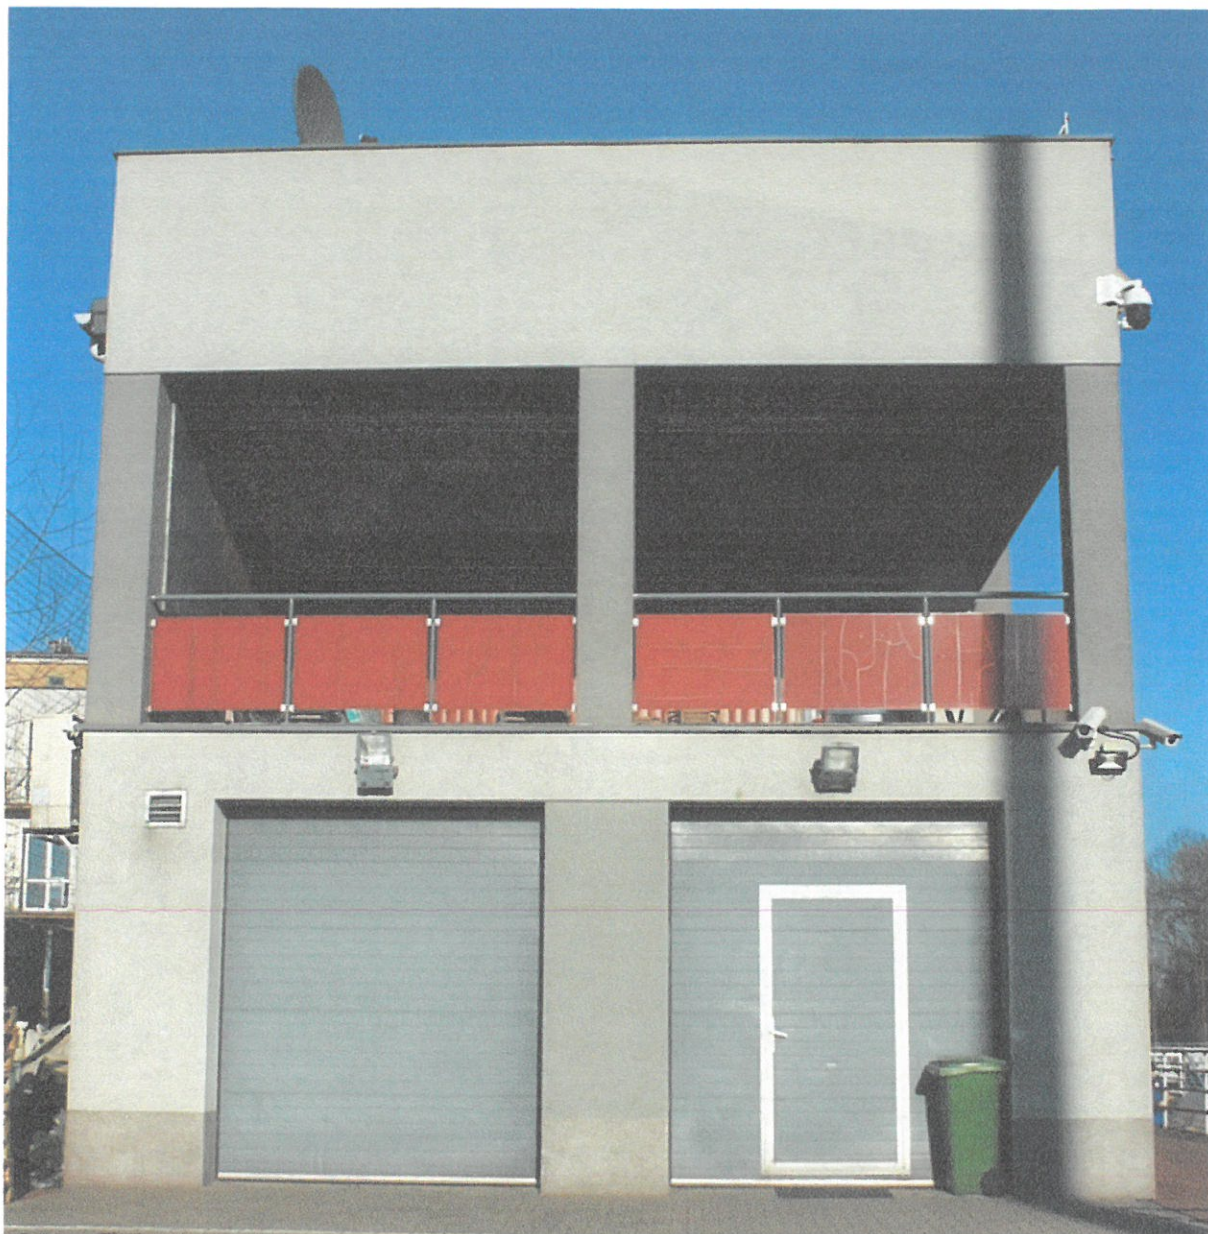
Fot. 4. Budynek zaplecza sportowo-socjalnego na Stadionie Miejskim przy ul. Loretańskiej 20 w Częstochowie – elewacja zachodnia. Nie stwierdzono siedlisk dogodnych do gniazdowania ptaków z gatunków chronionych (fot. S. Czyż)

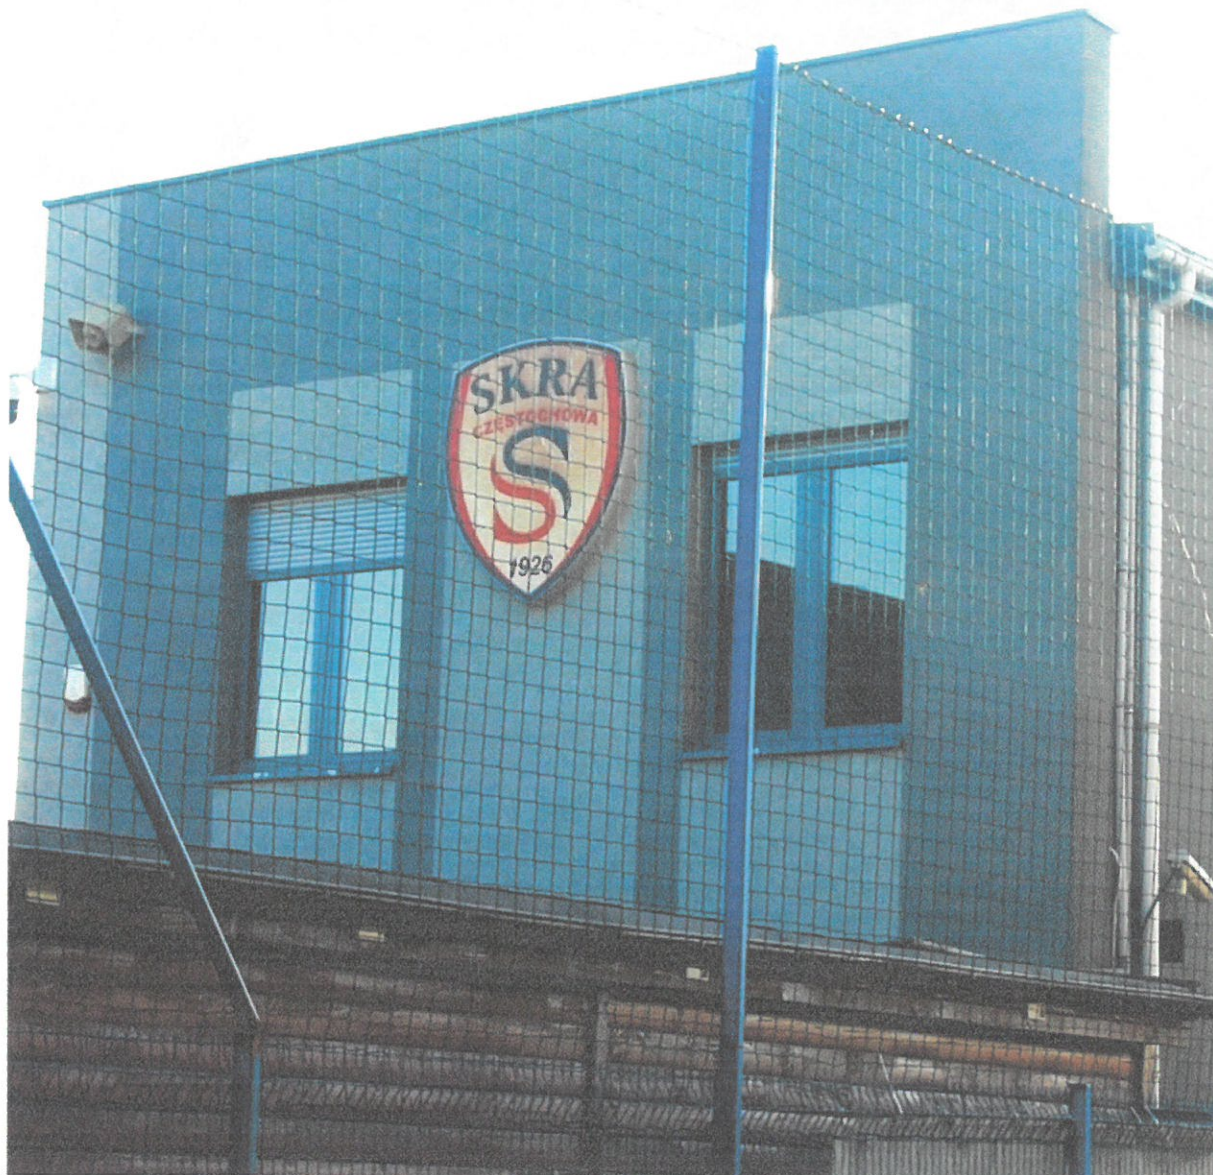
Fot. 5. Budynek zaplecza sportowo-socjalnego na Stadionie Miejskim przy ul. Loretańskiej 20 w Częstochowie – elewacja wschodnia. Nie stwierdzono siedlisk dogodnych do gniazdowania ptaków z gatunków chronionych (fot. S. Czyż)

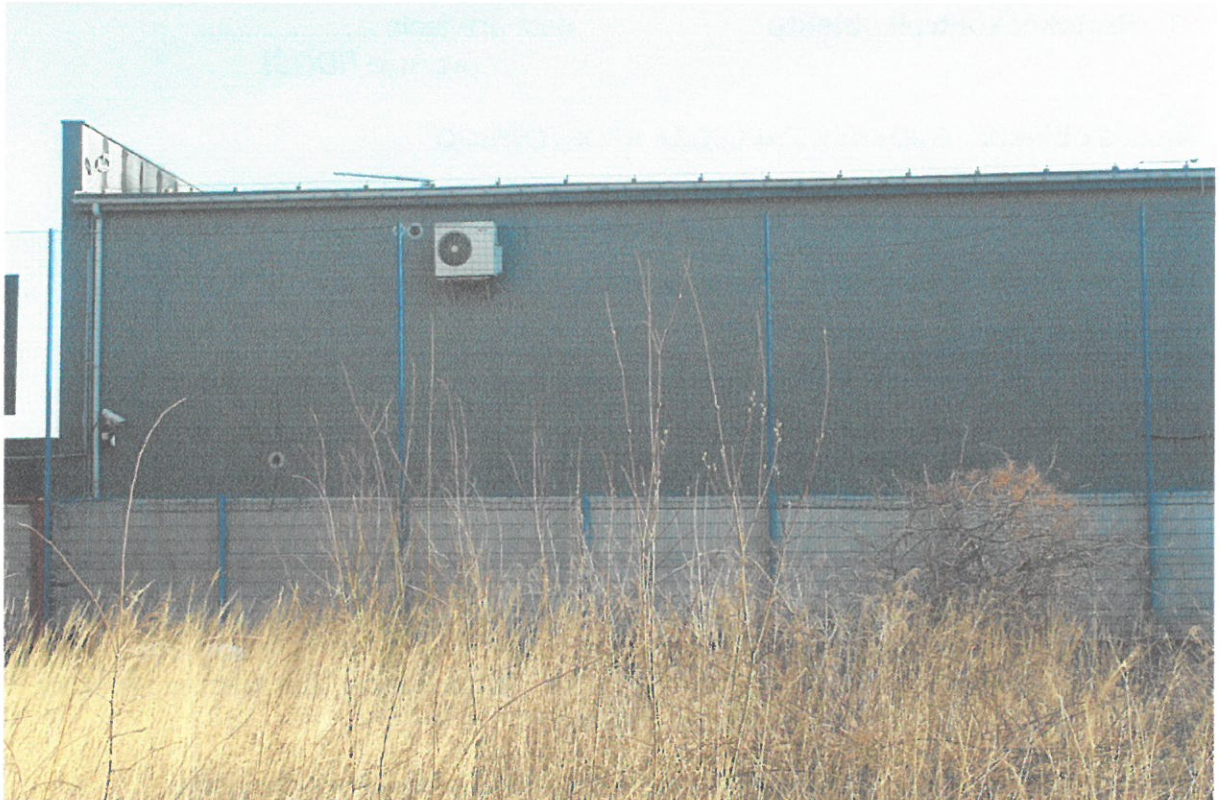
Fot. 6. Budynek zaplecza sportowo-socjalnego na Stadionie Miejskim przy ul. Loretańskiej 20 w Częstochowie – część elewacji północnej. Nie stwierdzono siedlisk dogodnych do gniazdowania ptaków z gatunków chronionych (fot. S. Czyż).

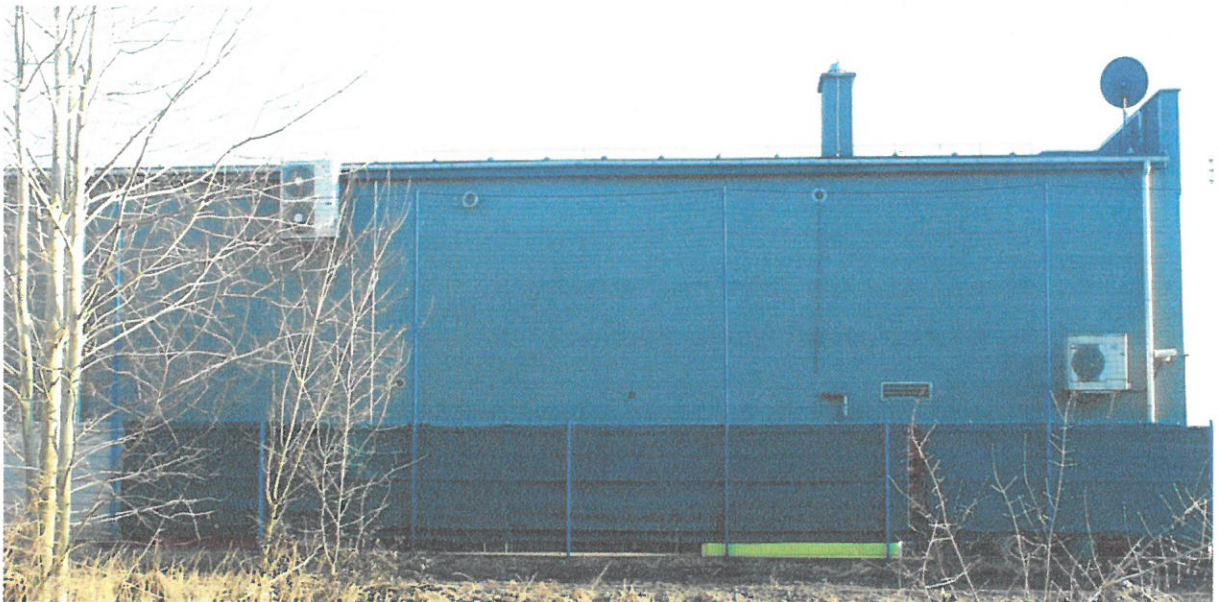
Fot. 7. Budynek zaplecza sportowo-socjalnego na Stadionie Miejskim przy ul. Loretańskiej 20 w Częstochowie – część elewacji północnej. Nie stwierdzono siedlisk dogodnych do gniazdowania ptaków z gatunków chronionych (fot. S. Czyż).
