**OPINIA O GNIEZDZENIU SIĘ PTAKÓW I WYSTĘPOWANIU  
NIETOPERZY W BUDYNKU MIEJSKIEGO PRZEDSZKOŁA NR 9 PRZY  
UL. SABINOWSKA 81/83 W CZĘSTOCHOWIE W KTÓRYM BĘDĄ  
WYKONYWANE PRACE TERMOMODERNIZACYJNE ORAZ O  
WYMAGANYCH KOMPENSATACH PRZYRODNICZYCH**

Jaroszowiec, styczeń 2022

# Protokół kontroli obiektu

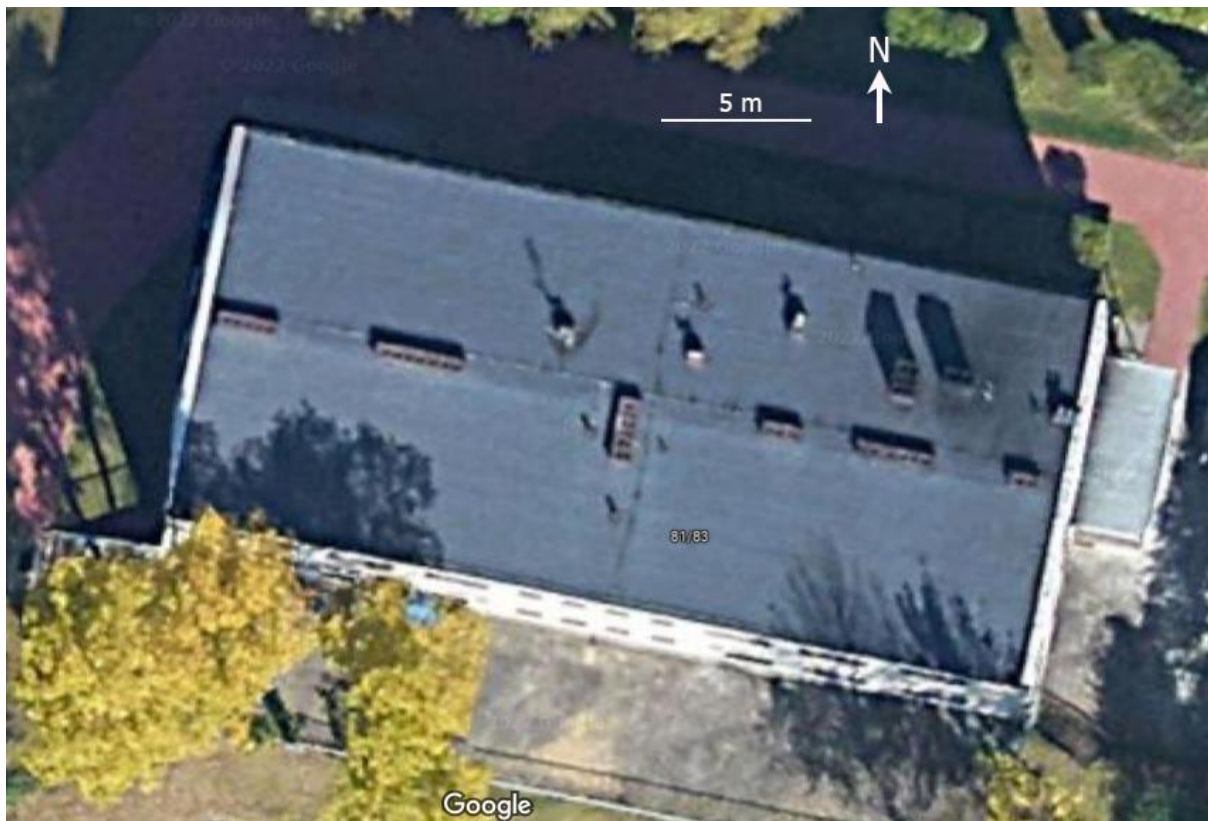
**Fot. 1.** Częstochowa, ul. Sabinowska 81/83, budynek Miejskiego Przedszkola nr 9 - widok z góry. Usytuowanie budynku względem kierunku północnego.

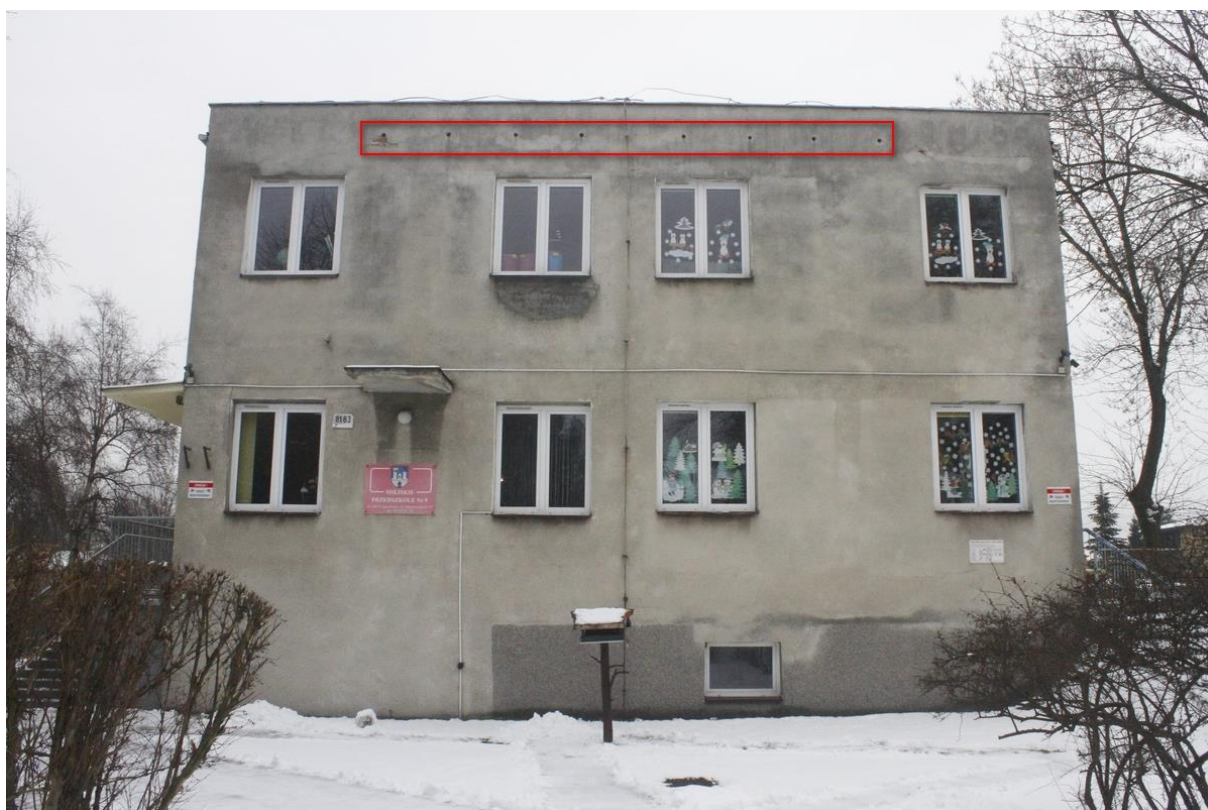
**Fot. 2.** Częstochowa, ul. Sabinowska 81/83, budynek Miejskiego Przedszkola nr 9 – elewacja zachodnia. Oznaczono otwory wentylacyjne prowadzące w obszar stropodachu który jest dogodnym miejscem lęgowym dla **jerzyków** *Apus apus* (fot. z dn. 22.01.2022 - S. Czyż)

3. **Do 10.04.2021 roku należy zabezpieczyć trwale wszystkie otwory wentylacyjne w stropodachu oraz wskazane szczeliny pod parapetami okiennymi. Nie zabezpieczenie otworów i szczelin we wskazanym terminie spowoduje zajęcie ich przez ptaki a co za tym, idzie rozpoczęcie prac termomodernizacyjnych na elewacjach będzie możliwe dopiero po zakończeniu sezonu lęgowego czyli nie wcześniej niż po 15 sierpnia.**

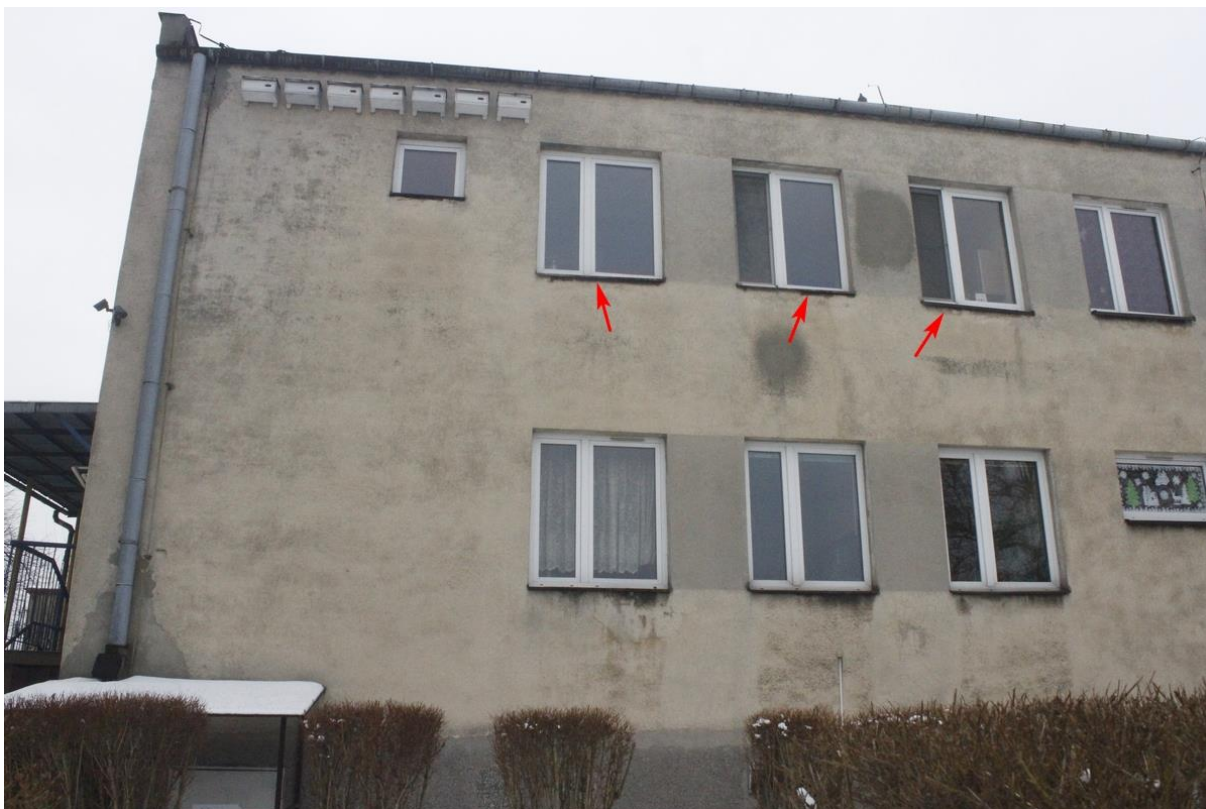
**Fot. 3.** Częstochowa, ul. Sabinowska 81/83, budynek Miejskiego Przedszkola nr 9 – elewacja północna fragment I. Oznaczono szczeliny pod parapetami okiennymi będące dogodnymi miejscami lęgowymi dla **jerzyków** *Apus apus*. Widoczne również pojedyncze budki lęgowe dla jerzyków w liczbie 7 szt. zamontowane z inicjatywy Stowarzyszenia „Jerzyk w Dzielnicy Stradom” (fot. z dn. 22.01.2022 - S. Czyż)

5. Istniejące budki lęgowe zamontowane z inicjatywy Stowarzyszenia „Jerzyk w Dzielnicy Stradom”, które mają na celu zwiększenie liczebności lokalnej populacji jerzyków, powinny być wmontowane w warstwę dociepleniową

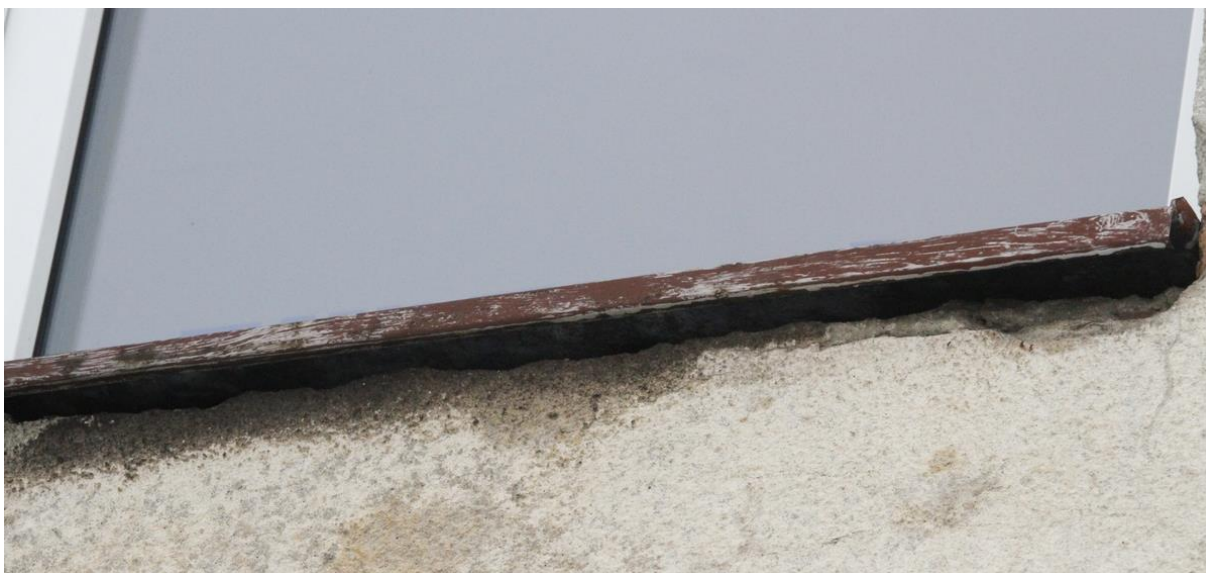
**Fot. 4.** Częstochowa, ul. Sabinowska 81/83, budynek Miejskiego Przedszkola nr 9 – fragment elewacji północnej. Zbliżenie na szczeliny pod parapetami okiennymi oznaczone na fot. 3. będące dogodnymi miejscami lęgowymi dla **jerzyków** *Apus apus*. (fot. z dn. 22.01.2022 - S. Czyż)

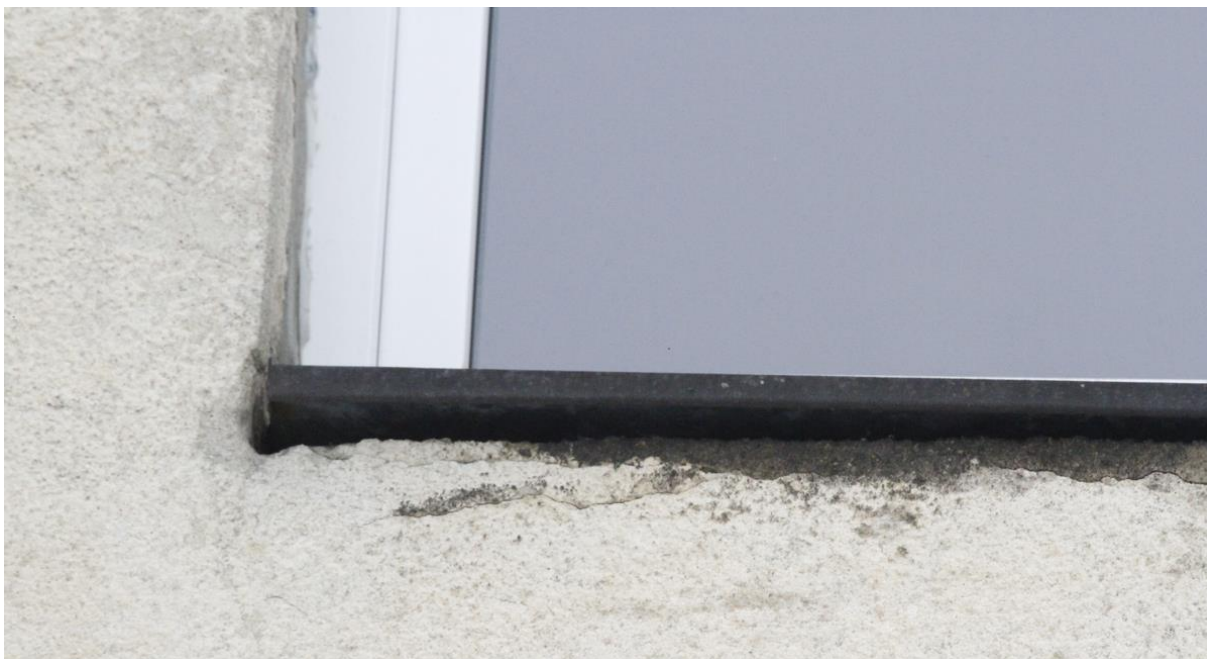
**Fot. 5.** Częstochowa, ul. Sabinowska 81/83, budynek Miejskiego Przedszkola nr 9 – fragment elewacji północnej. Zbliżenie na szczeliny pod parapetami okiennymi oznaczone na fot. 3. będące dogodnymi miejscami lęgowymi dla **jerzyków** *Apus apus*. (fot. z dn. 22.01.2022 - S. Czyż)

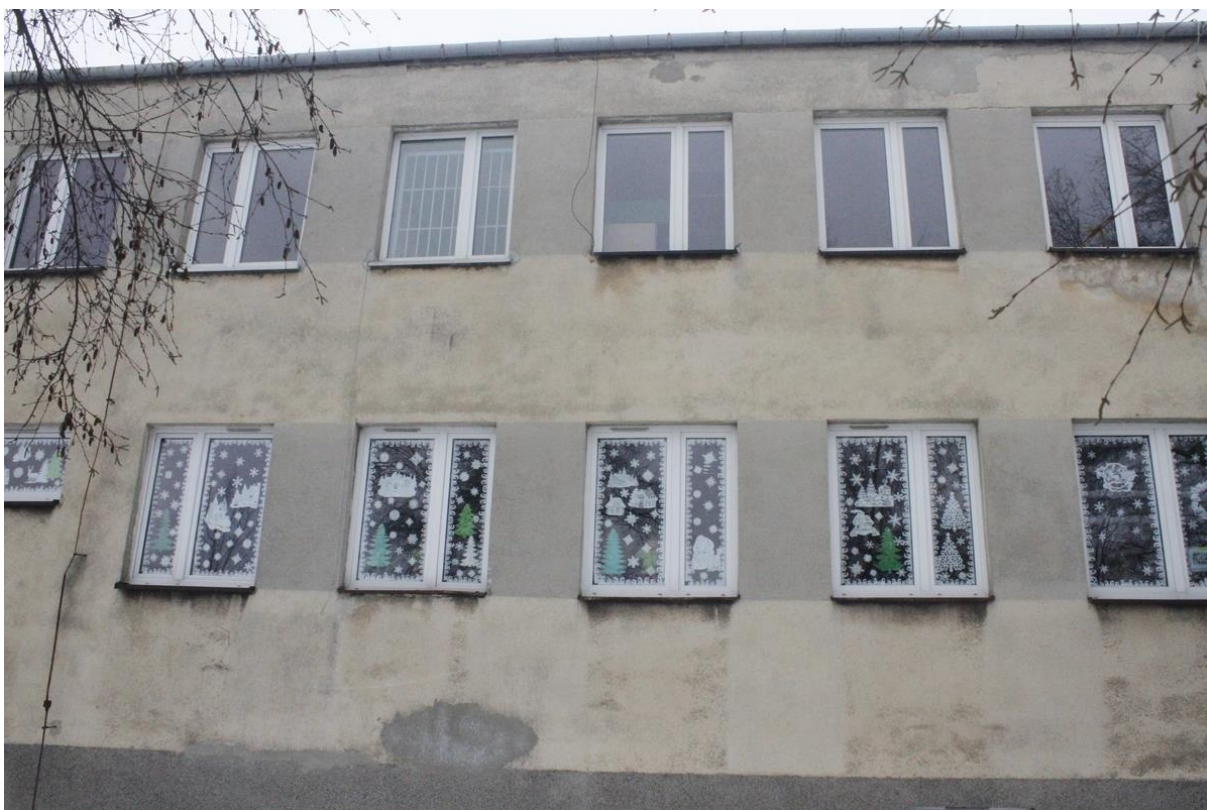
**Fot. 6.** Częstochowa, ul. Sabinowska 81/83, budynek Miejskiego Przedszkola nr 9 – elewacja północna fragment II (fot. z dn. 22.01.2022 - S. Czyż)

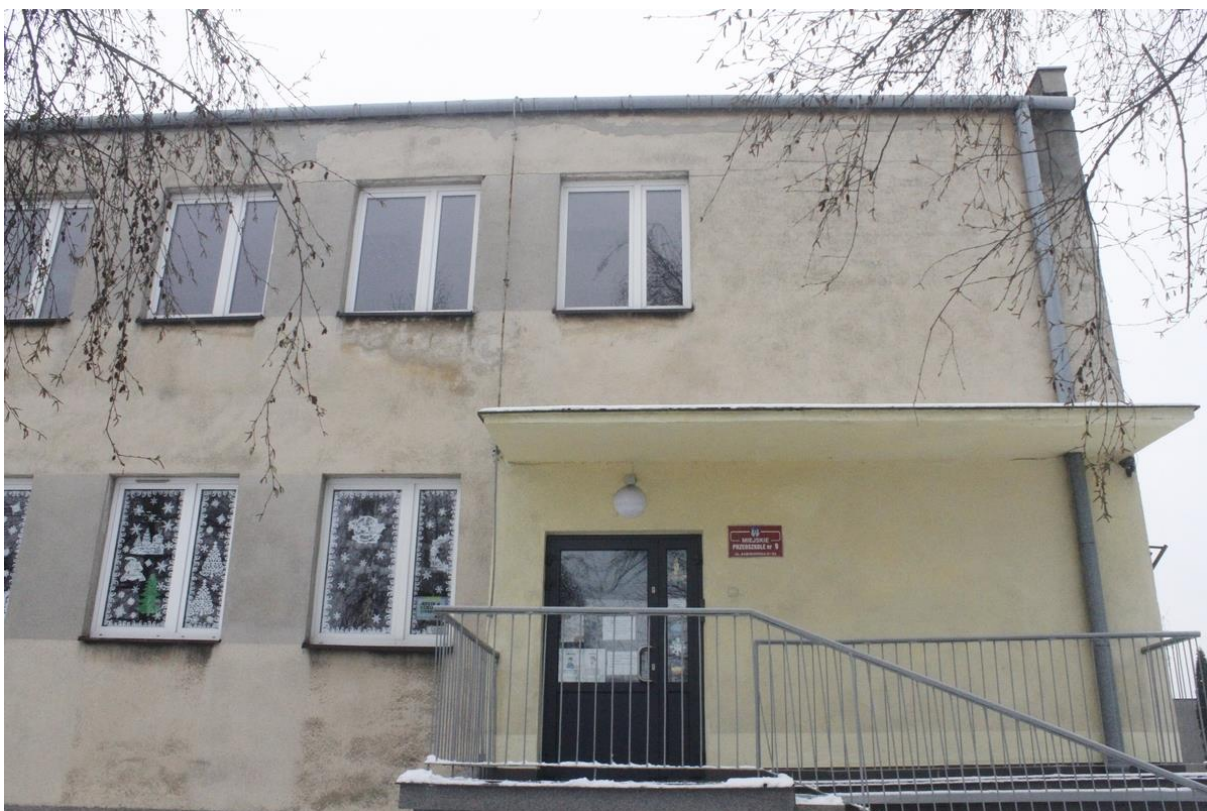
**Fot. 7.** Częstochowa, ul. Sabinowska 81/83, budynek Miejskiego Przedszkola nr 9 – elewacja północna fragment III (fot. z dn. 22.01.2022 - S. Czyż)

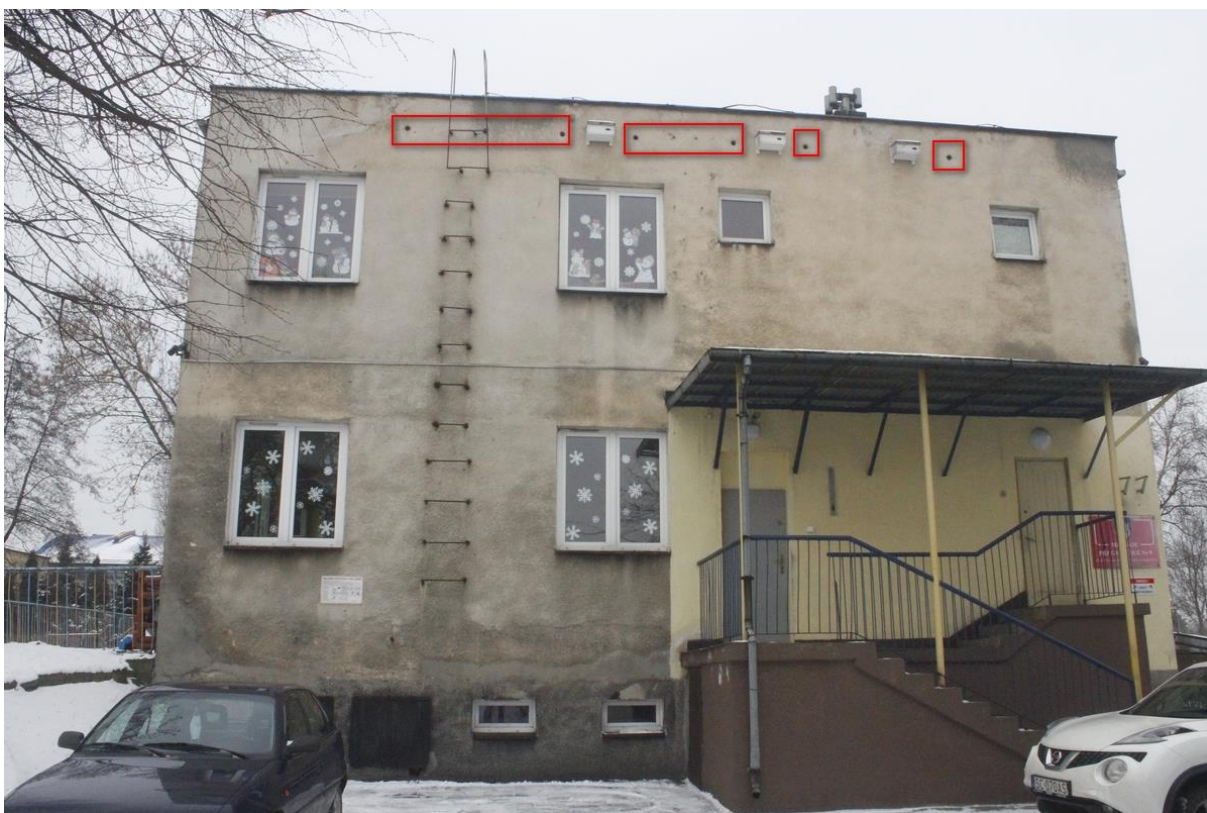
**Fot. 8.** Częstochowa, ul. Sabinowska 81/83, budynek Miejskiego Przedszkola nr 9 – elewacja zachodnia. Oznaczono otwory wentylacyjne prowadzące w obszar stropodachu który jest dogodnym miejscem lęgowym dla **jerzyków** Apus apus. Widoczne również pojedyncze budki lęgowe dla jerzyków w liczbie 3 szt. zamontowane z inicjatywy Stowarzyszenia „Jerzyk w Dzielnicy Stradom” (fot. z dn. 22.01.2022 - S. Czyż)

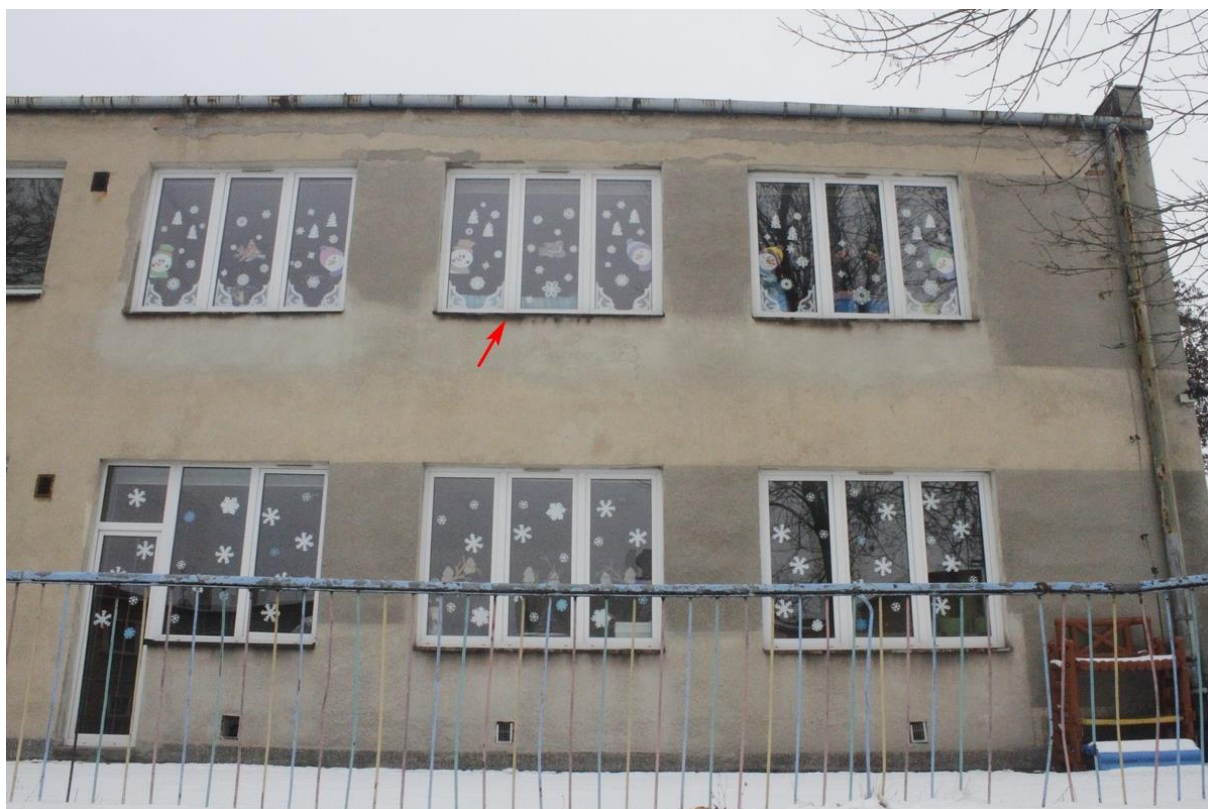
**Fot. 9.** Częstochowa, ul. Sabinowska 81/83, budynek Miejskiego Przedszkola nr 9 – elewacja południowa fragment I. Oznaczono szczeliny pod parapetem okiennym będące dogodnymi miejscami lęgowymi dla **jerzyków** *Apus apus*. (fot. z dn. 22.01.2022 - S. Czyż)

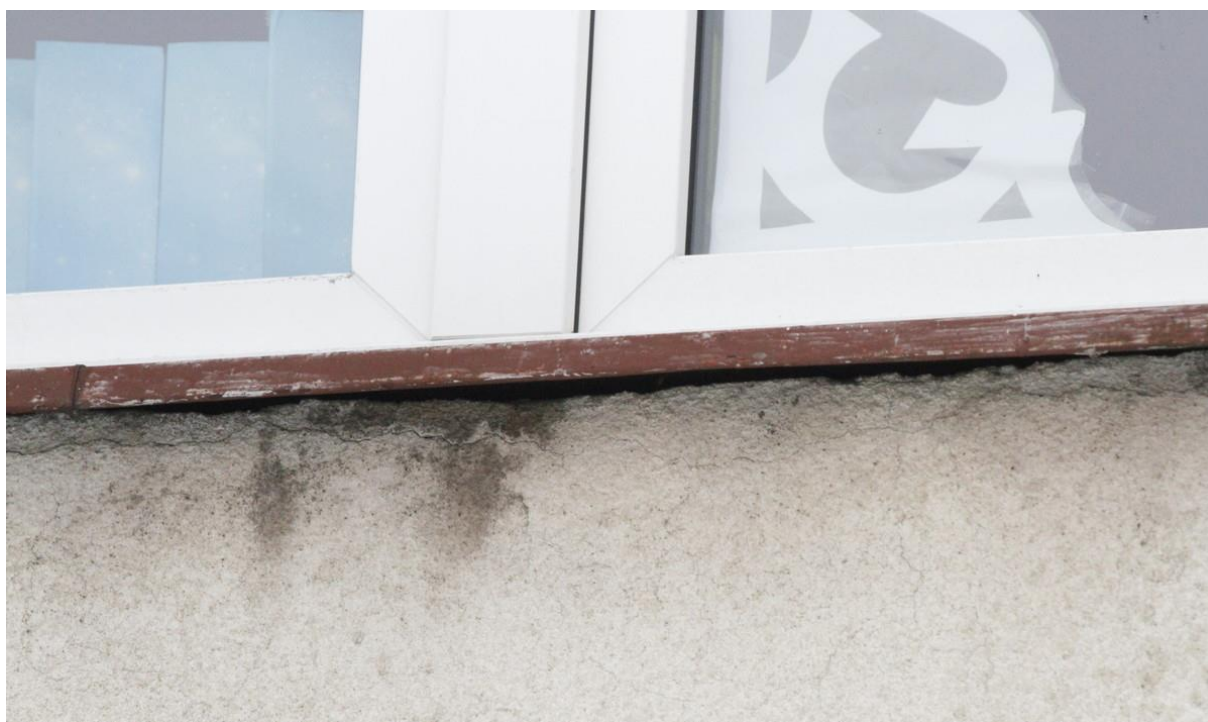
**Fot. 10.** Częstochowa, ul. Sabinowska 81/83, budynek Miejskiego Przedszkola nr 9 – fragment elewacji południowej. Zbliżenie na szczeliny pod parapetem okiennym oznaczone na fot. 9. będące dogodnymi miejscami lęgowymi dla **jerzyków** *Apus apus*. (fot. z dn. 22.01.2022 - S. Czyż)

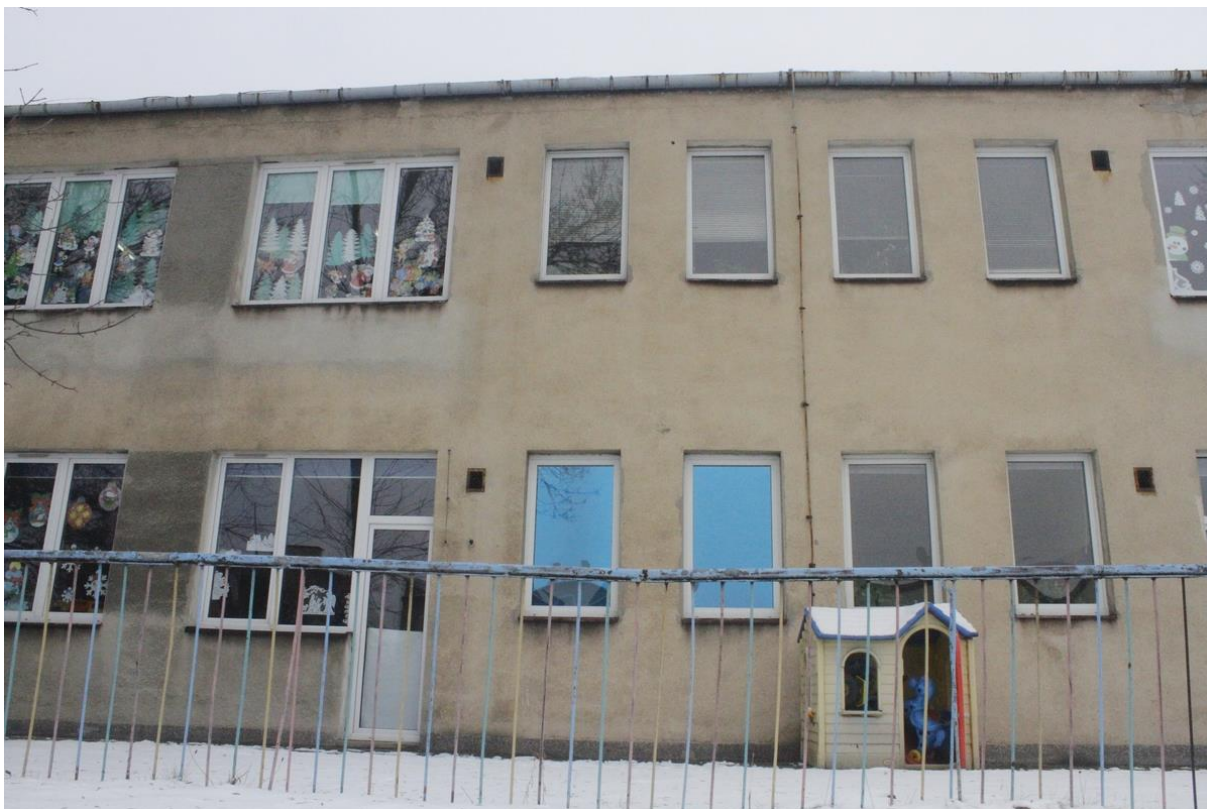
**Fot. 11.** Częstochowa, ul. Sabinowska 81/83, budynek Miejskiego Przedszkola nr 9 – elewacja południowa fragment II (fot. z dn. 22.01.2022 - S. Czyż)

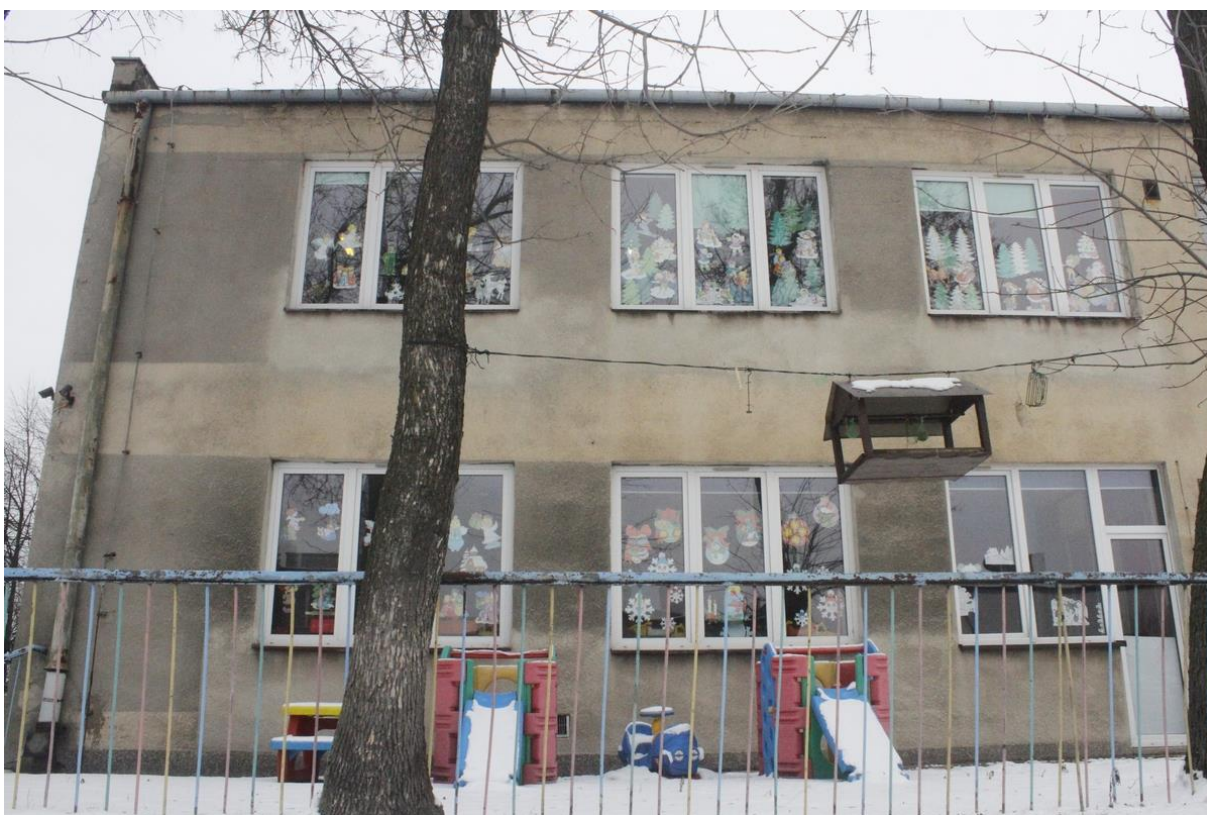
**Fot.12.** Częstochowa, ul. Sabinowska 81/83, budynek Miejskiego Przedszkola nr 9 – elewacja południowa fragment III (fot. z dn. 22.01.2022 - S. Czyż)

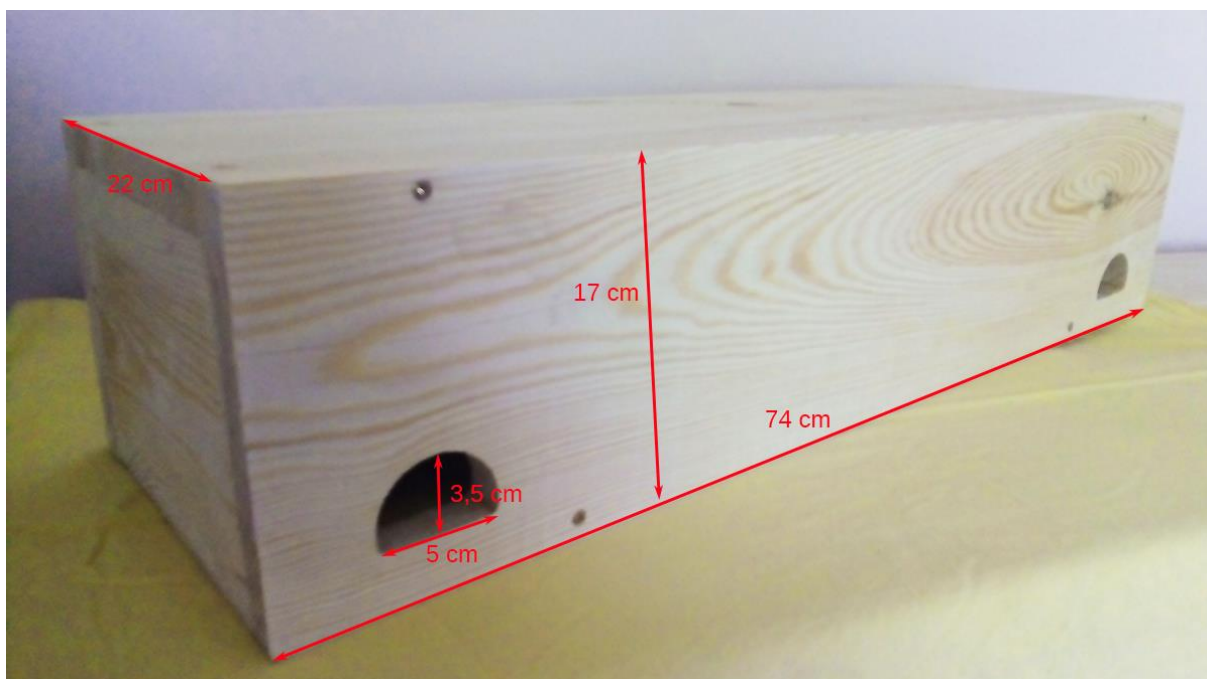
**Ryc. 1.** Wymiary oraz wygląd podwójnej budki lęgowej dla jerzyków.

8. Wygląd oraz wymiary budki lęgowej dla jerzyków pokazano na ryc. 1. Należy pamiętać by w połowie długości budki podwójnej znajdowała się pełna ścianka dzieląca budkę na dwie nisze gniazdowe. Oczywiście każda nisza musi mieć swój otwór wlotowy.

9. Budki lęgowe powinny być wykonane starannie, dlatego należy rozważyć możliwości zakupu budek u profesjonalnych wykonawców niż wykonywać je we własnym zakresie. Muszą być szczelne, bez szczelin.

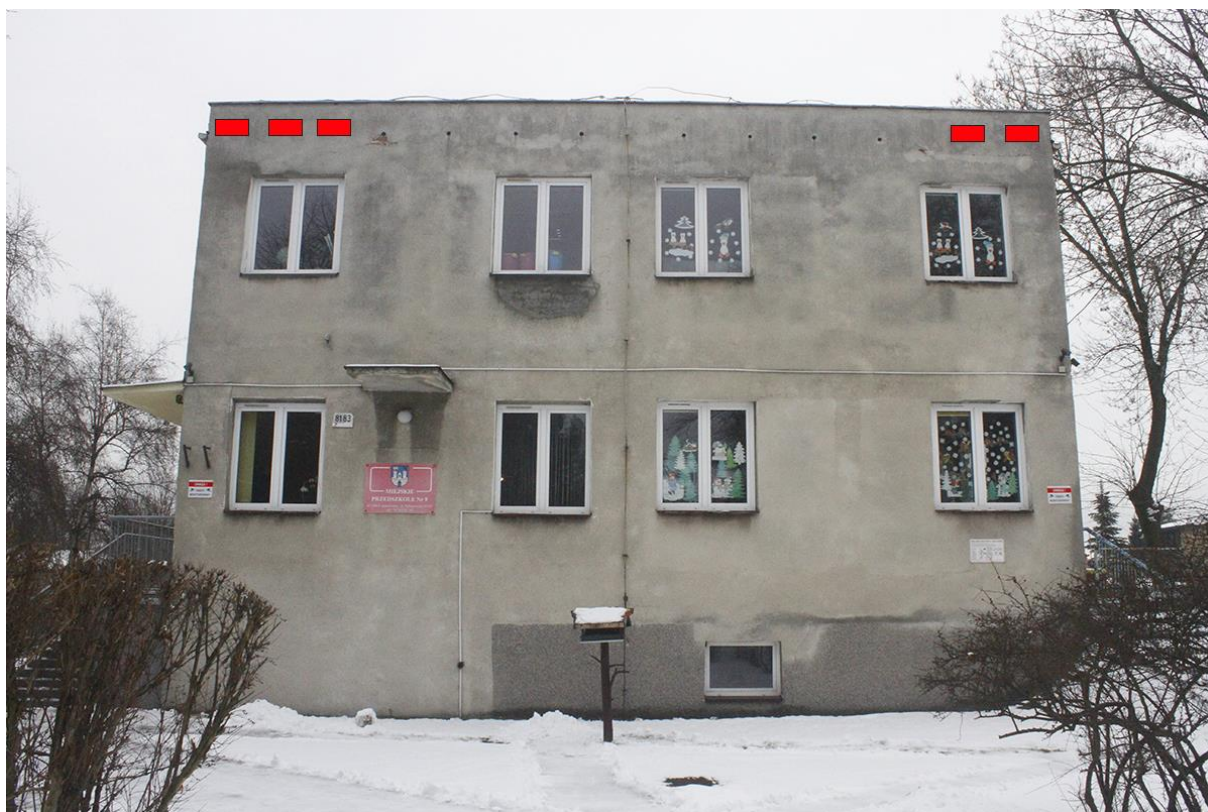
**Fot. 13.** Zalecane miejsca montażu 5 podwójnych budek lęgowych dla jerzyków na elewacji zachodniej budynku Miejskiego Przedszkola nr 9 przy ul. Sabinowskiej 81/83 w Częstochowie w ramach kompensaty przyrodniczej.

6. W ramach kompensaty przyrodniczej **należy zamontować na elewacjach:**
  - **wschodniej 3 podwójne budki lęgowe typu „jerzyk”**
  - **zachodniej 5 podwójnych budek lęgowych typu „jerzyk”** Zalecane miejsca montażu budek pokazano na fot. 13, 14.

7. Budki lęgowe powinny być zabezpieczone przed działaniem czynników atmosferycznych (głównie opadów). Zaleca się aby budki były mocowane do ścian budynku przed nałożeniem warstwy izolacyjnej styropianu. „Wpuszczenie” budek w warstwę izolacyjną sprawia, że budki są bardziej stabilne i trwałe. Budki mogą być malowane na zewnątrz zgodnie z zaprojektowaną kolorystyką budynku.

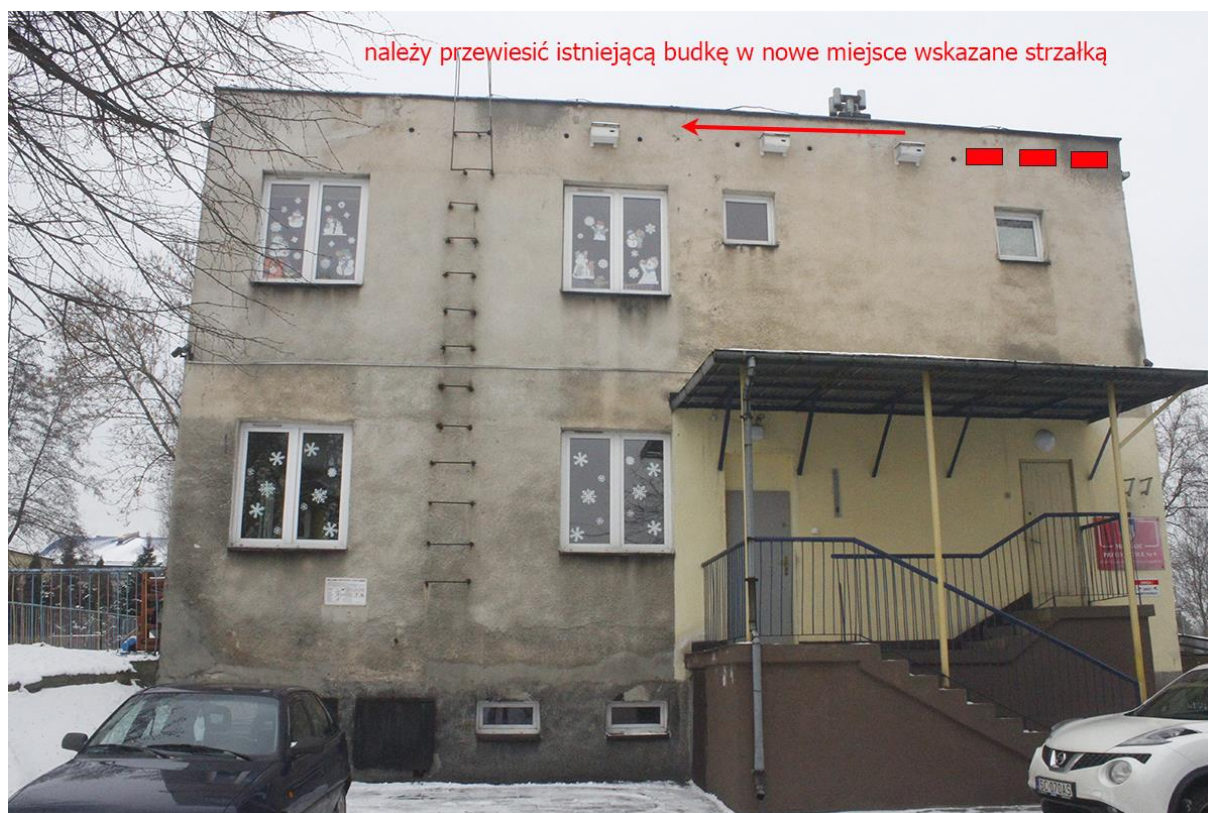
**Fot. 14.** Zalecane miejsca montażu 3 podwójnych budek lęgowych dla jerzyków na elewacji wschodniej budynku Miejskiego Przedszkola nr 9 przy ul. Sabinowskiej 81/83 w Częstochowie w ramach kompensaty przyrodniczej.
