**OPINIA O GNIEZDZENIU SIĘ PTAKÓW I WYSTĘPOWANIU
NIETOPERZY W KOMPLEKSIE BUDYNKÓW POŁOŻONYM
W CZĘSTOCHOWIE PRZY UL. JASNOGÓRSKA 84/90 W SKŁAD
KTÓREGO WCHODZI BURSA MIEJSKA ORAZ SZKOŁA -
TECHNICZNE ZAKŁADY NAUKOWE W KTÓRYM BĘDĄ
WYKONYWANE PRACE TERMOMODERNIZACYJNE ORAZ
O WYMAGANYCH KOMPENSATACH PRZYRODNICZYCH**

Wolbrom, luty 2022

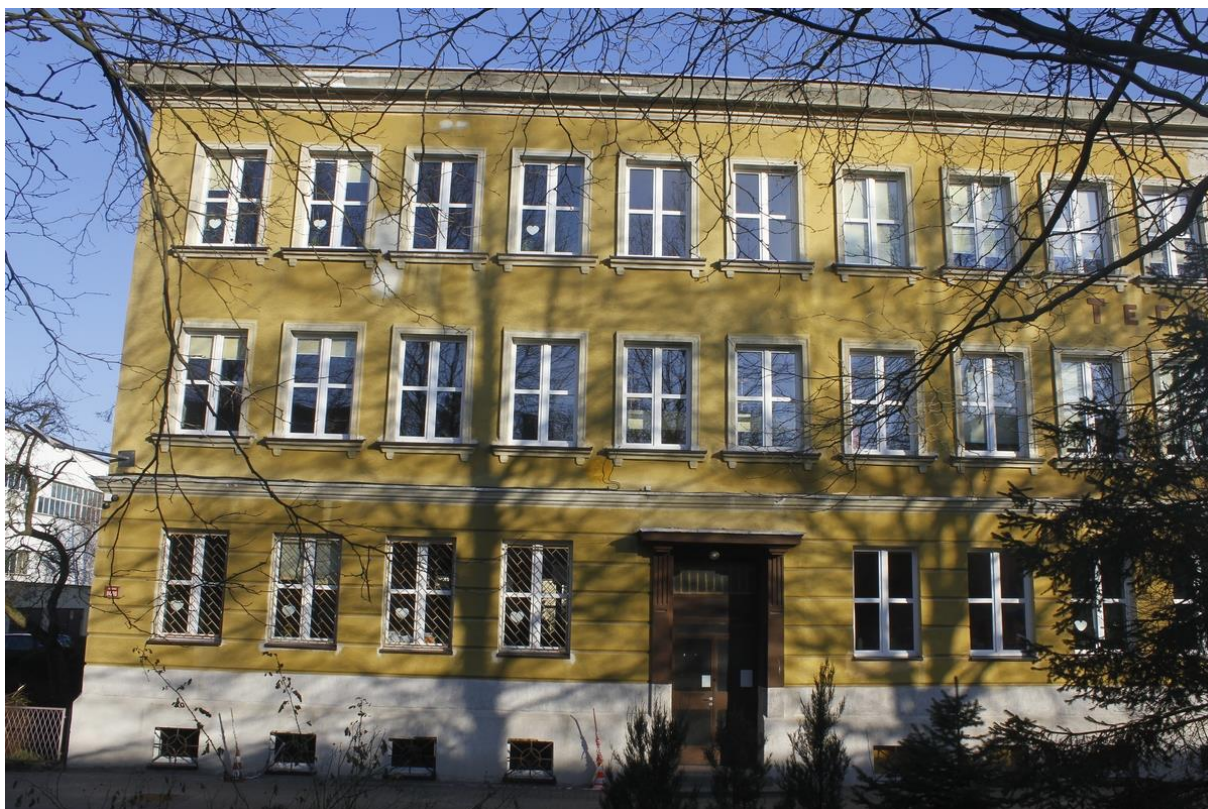
Fot. 2. Częstochowa ul. Jasnogórska 84/90 – segment A – fragment elewacji południowej. W trakcie oględzin nie stwierdzono potencjalnych miejsc lęgowych ptaków z gatunków chronionych (fot. S. Czyż – 23.02.2022)

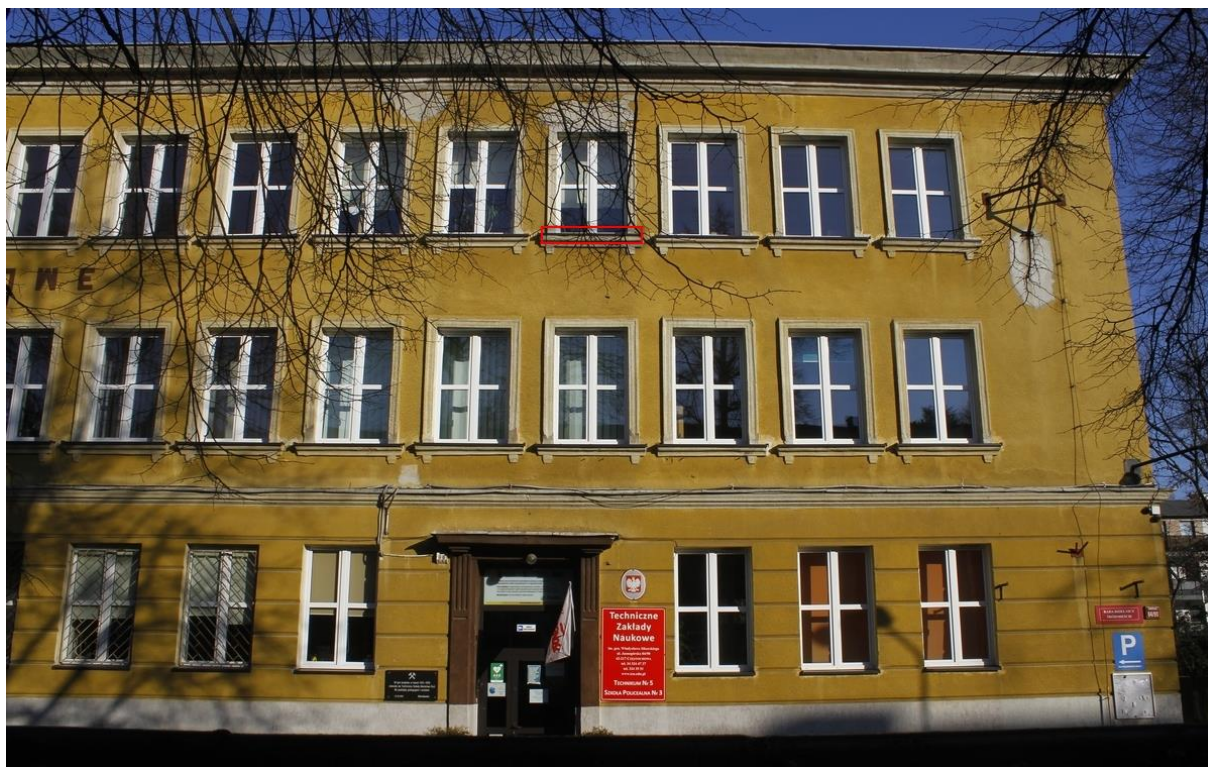
Fot. 4. Częstochowa ul. Jasnogórska 84/90 – segment A – fragment elewacji południowej. W trakcie oględzin stwierdzono szczeliny pod parapetem okiennym, oznaczone na fotografii czerwoną ramką, będące potencjalnym miejscem lęgowym dla ptaków z gatunków chronionych (fot. S. Czyż – 23.02.2022)

3. **Do 10.03.2022 roku należy zabezpieczyć trwale wszystkie szczeliny wskazane w dokumentacji fotograficznej. Brak zabezpieczenia szczelin we wskazanym terminie prawdopodobnie spowoduje zajęcie ich przez ptaki a co za tym, idzie rozpoczęcie prac termomodernizacyjnych na elewacjach będzie możliwe dopiero po zakończeniu sezonu lęgowego czyli nie wcześniej niż po 15 sierpnia.**

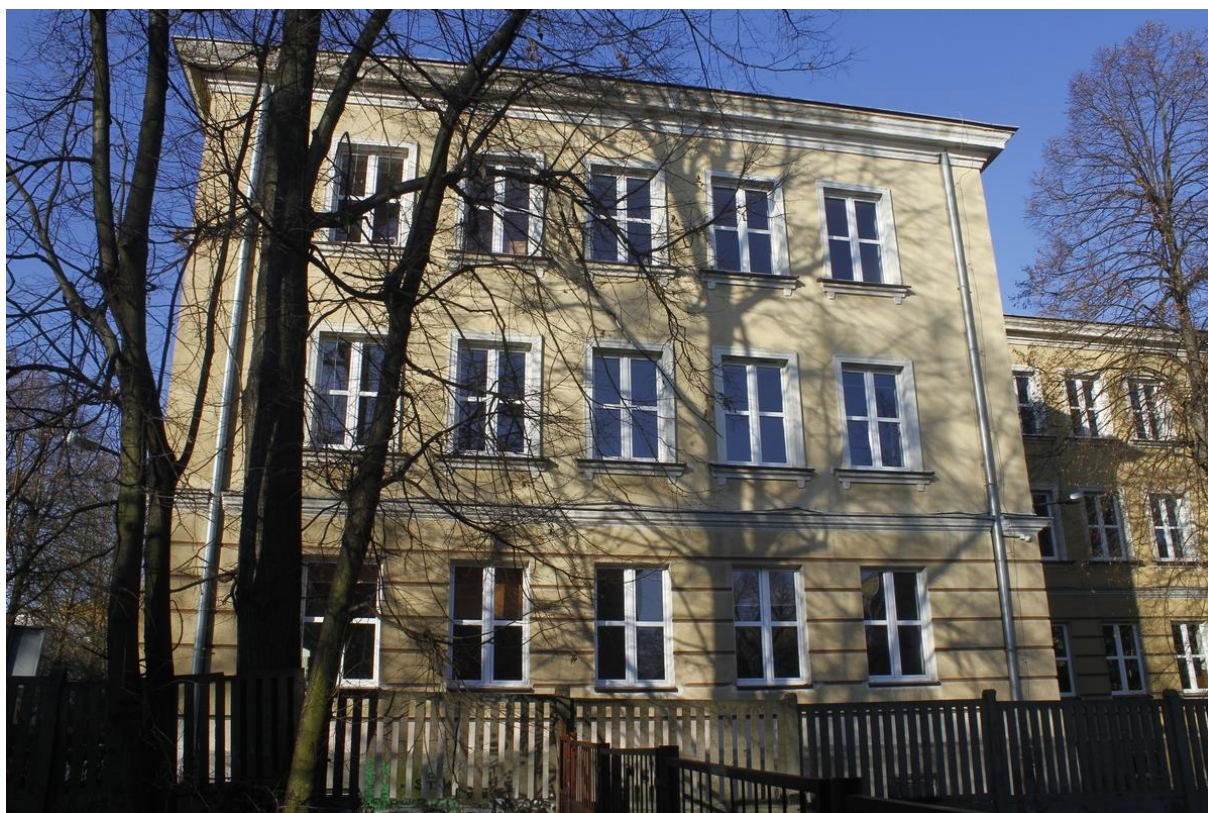
Fot. 5. Częstochowa ul. Jasnogórska 84/90 – segment A – elewacja wschodnia. W trakcie oględzin nie stwierdzono potencjalnych miejsc lęgowych ptaków z gatunków chronionych (fot. S. Czyż – 23.02.2022)

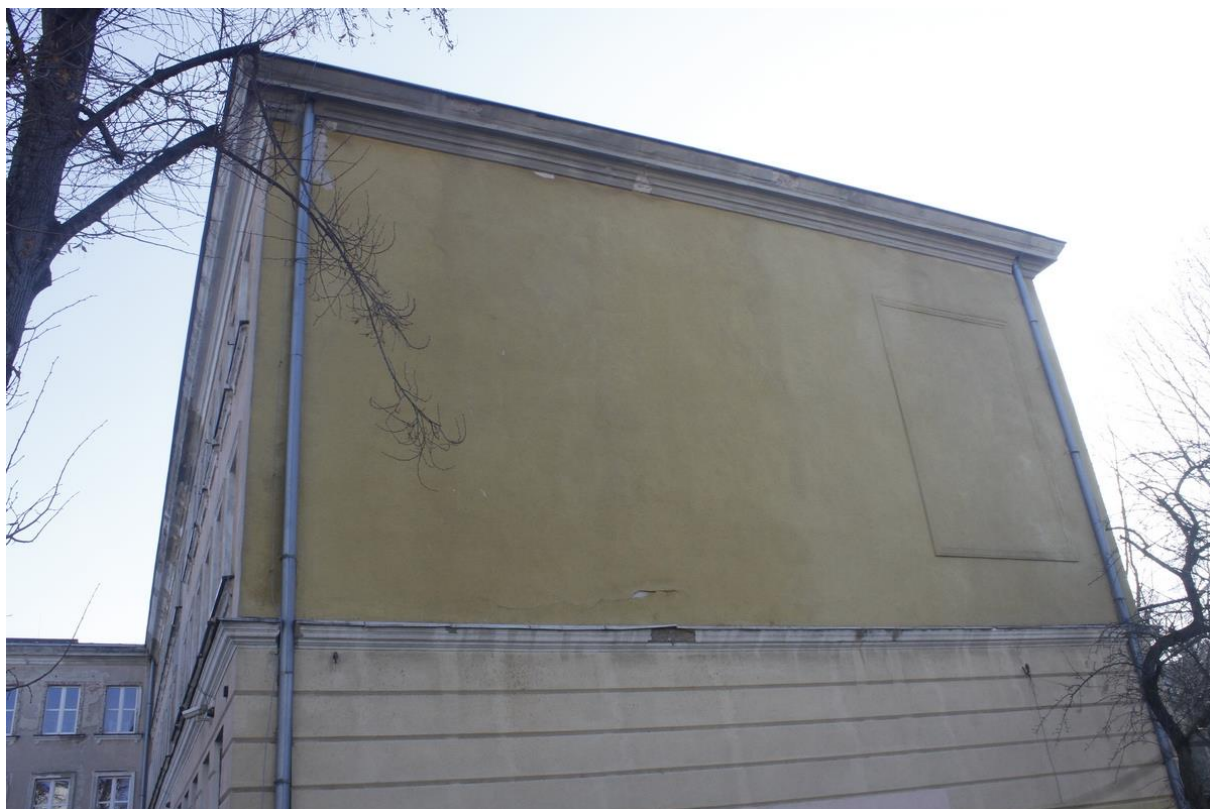
Fot. 6. Częstochowa ul. Jasnogórska 84/90 – segment A – elewacja zachodnia. W trakcie oględzin nie stwierdzono potencjalnych miejsc lęgowych ptaków z gatunków chronionych (fot. S. Czyż – 23.02.2022)

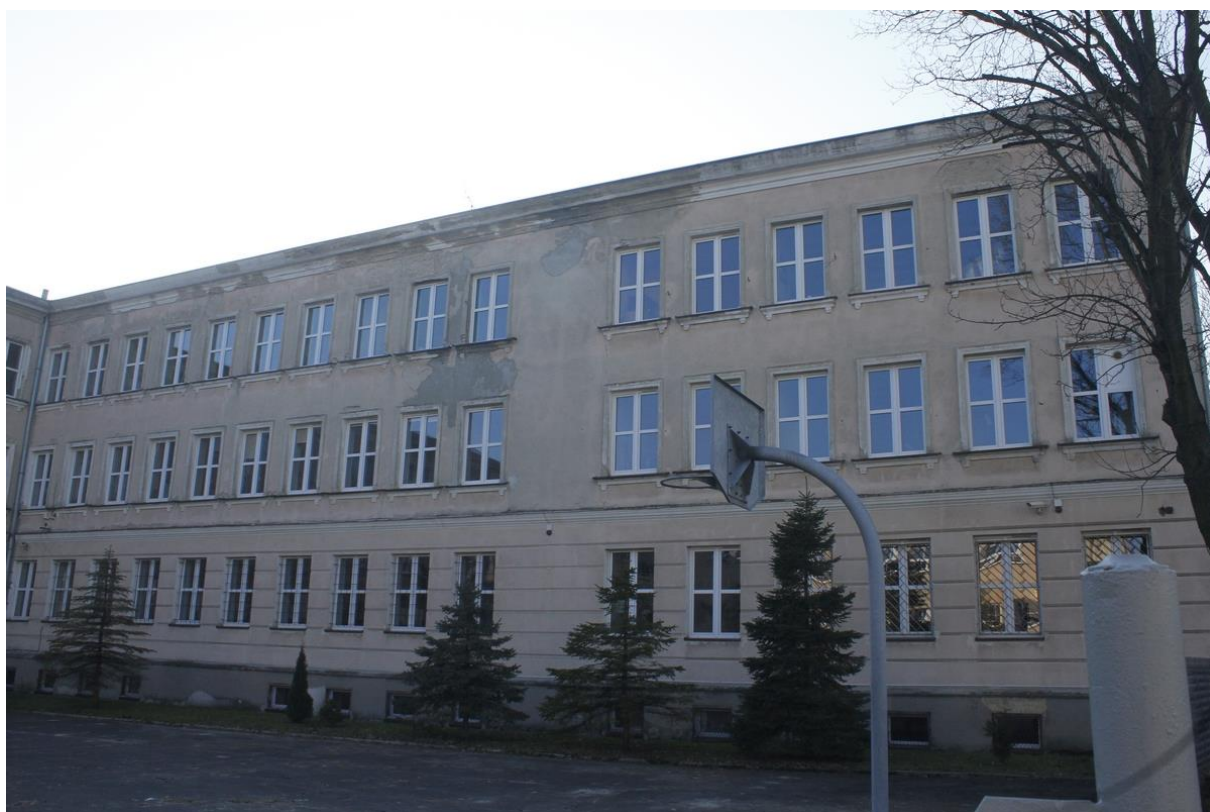
Fot. 7. Częstochowa ul. Jasnogórska 84/90 – segment A – elewacja północna. W trakcie oględzin nie stwierdzono potencjalnych miejsc lęgowych ptaków z gatunków chronionych (fot. S. Czyż – 23.02.2022)

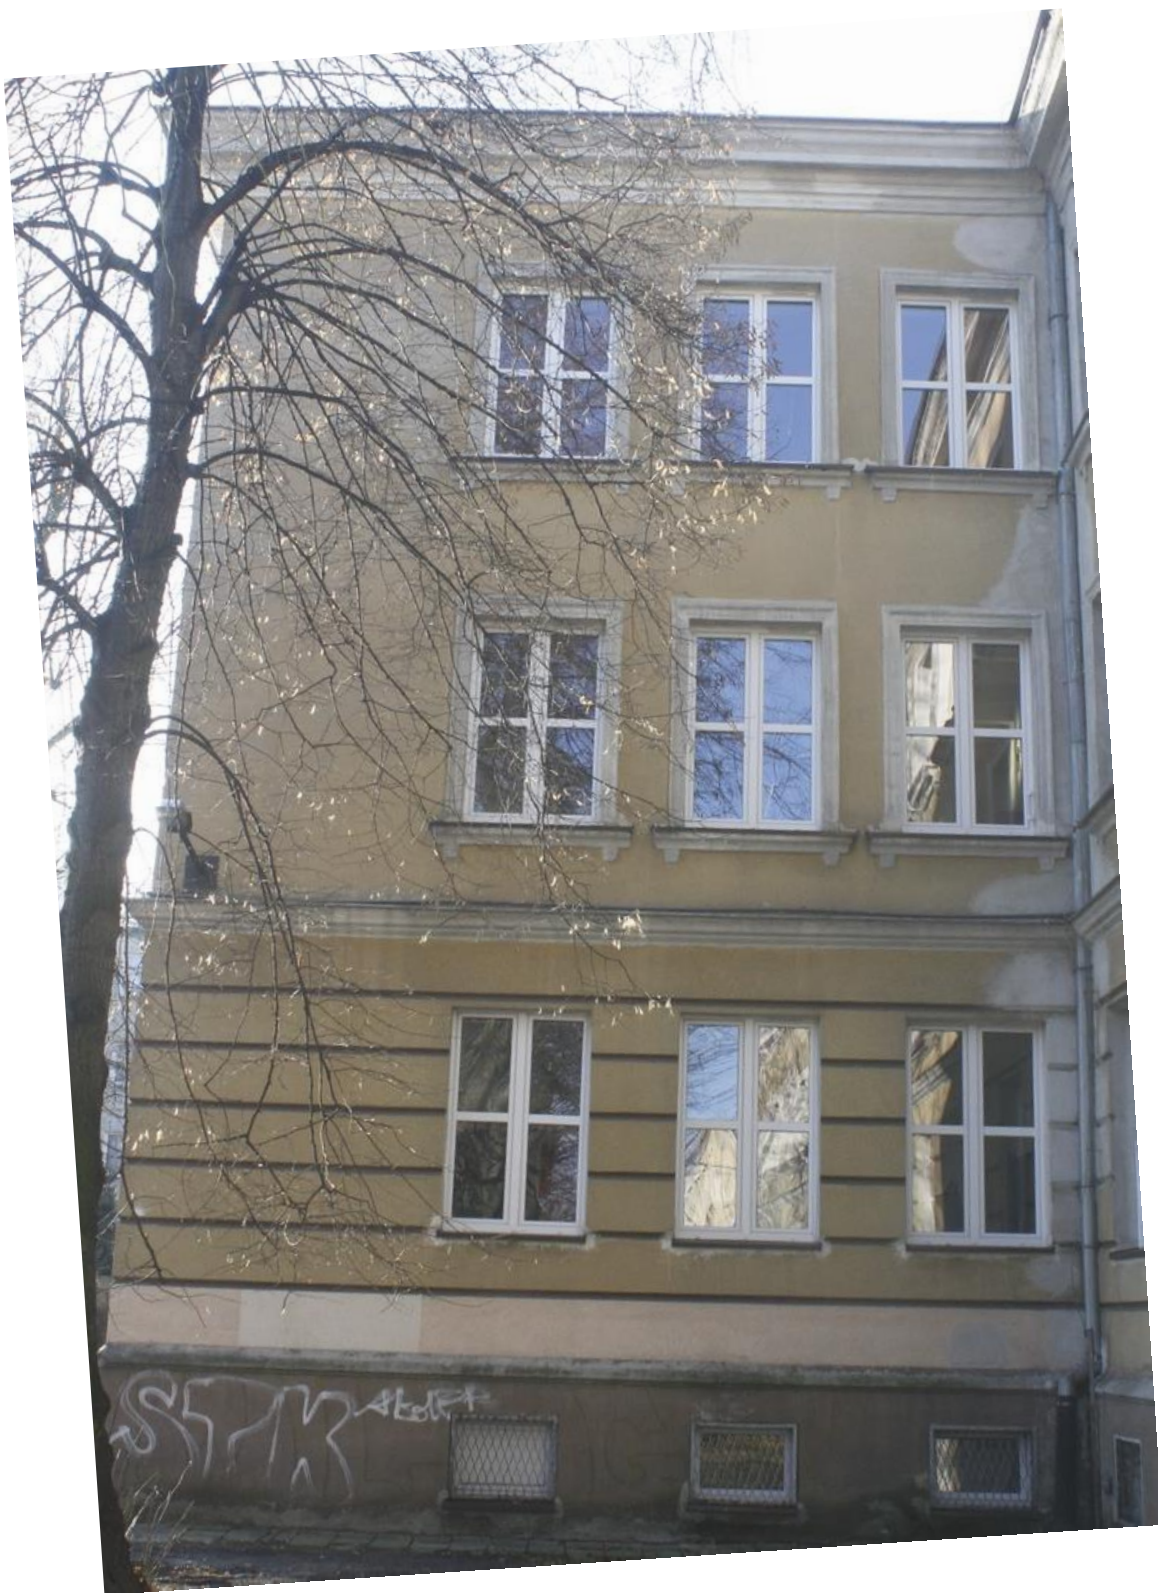
Fot. 8. Częstochowa ul. Jasnogórska 84/90 – segment A – część elewacji północnej. W trakcie oględzin nie stwierdzono potencjalnych miejsc lęgowych ptaków z gatunków chronionych (fot. S. Czyż – 23.02.2022)

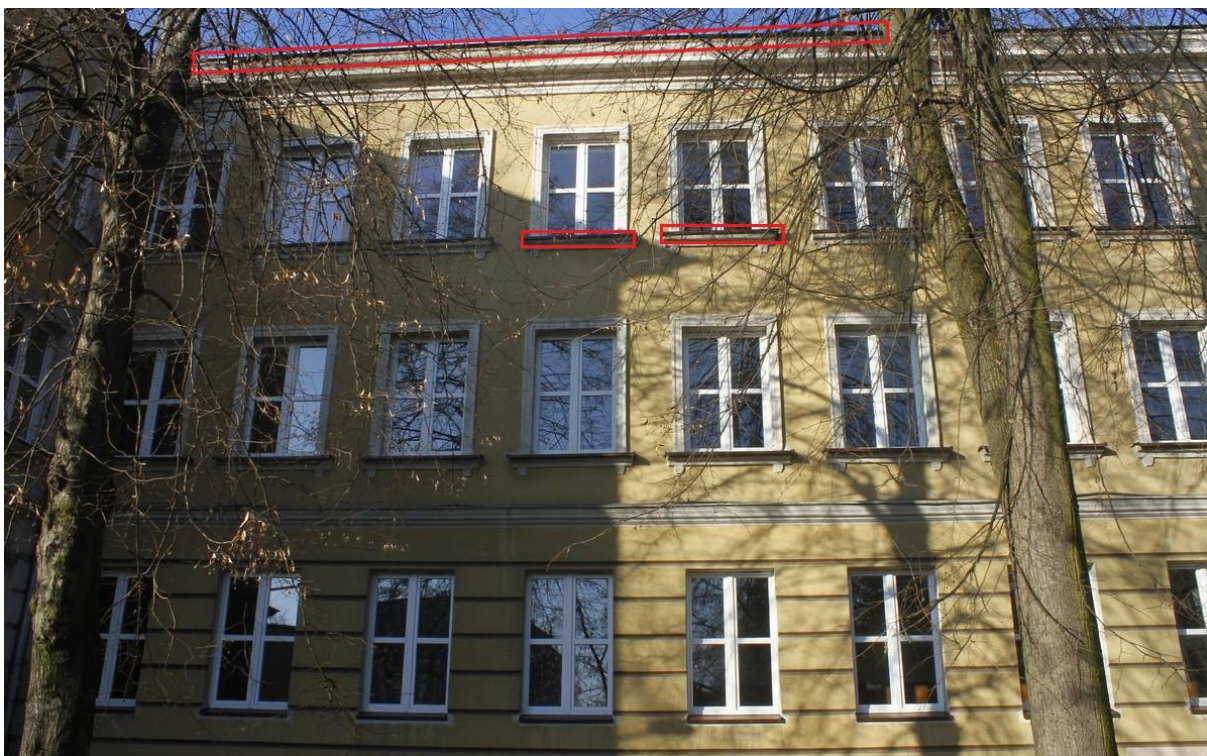
Fot. 9. Częstochowa ul. Jasnogórska 84/90 – segment B – fragment elewacji wschodniej. W trakcie oględzin stwierdzono szereg szczelin istniejących pod obróbką blacharską oraz pod parapetami okiennymi (oznaczone na fotografii kolorem czerwonym) będących dogodnymi miejscami lęgowymi dla ptaków z gatunków chronionych, jak **jerzyk** *Apus apus* czy **wróbel** *Passer domesticus* (fot. S. Czyż – 23.02.2022)

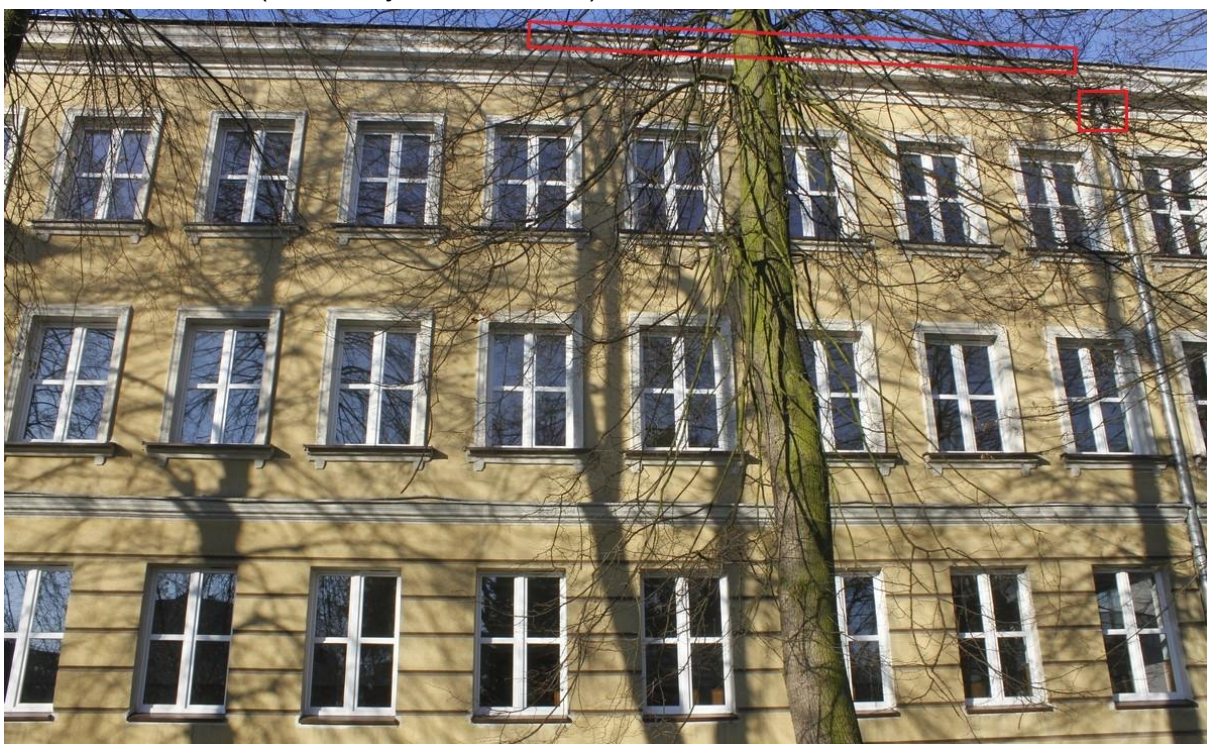
Fot. 10. Częstochowa ul. Jasnogórska 84/90 – segment B – fragment elewacji wschodniej c.d. W trakcie oględzin stwierdzono szereg szczelin istniejących pod obróbką blacharską oraz przy spuście rynnowym (oznaczone na fotografii kolorem czerwonym) będących dogodnymi miejscami lęgowymi dla ptaków z gatunków chronionych, jak **jerzyk** *Apus apus* czy **wróbel** *Passer domesticus* (fot. S. Czyż – 23.02.2022)

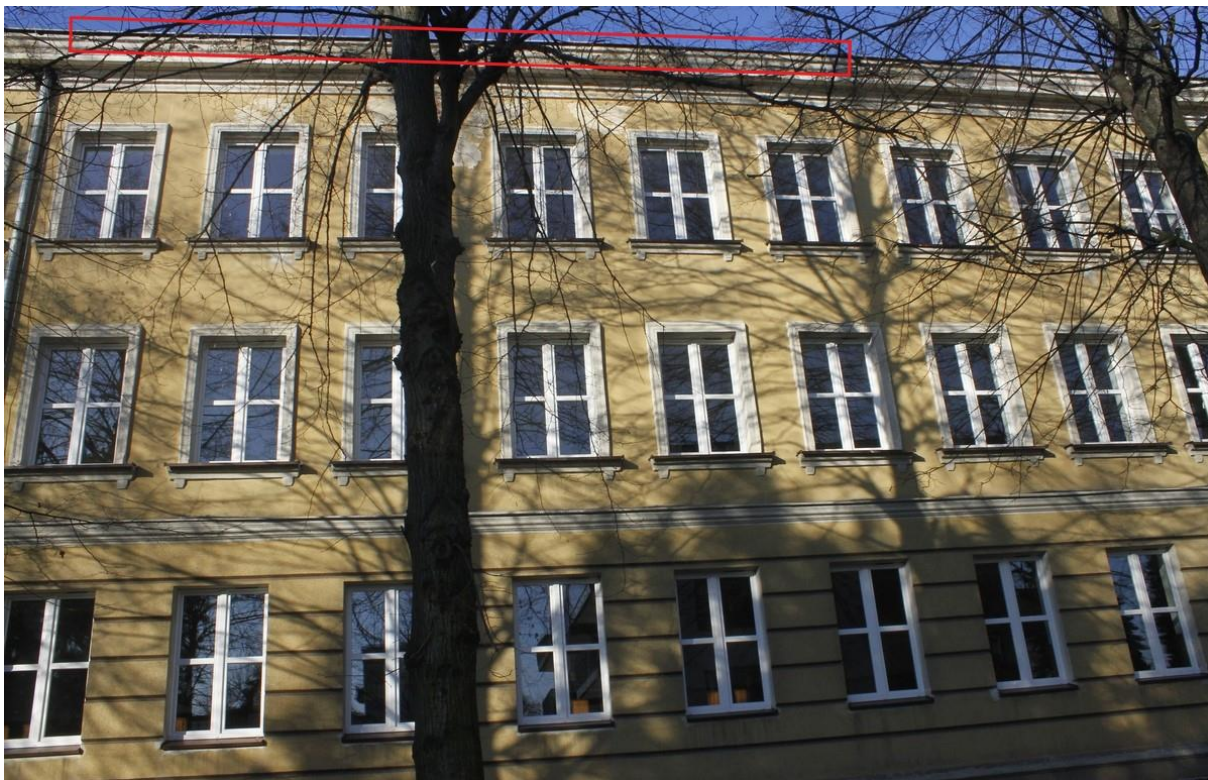
Fot. 11. Częstochowa ul. Jasnogórska 84/90 – segment B – fragment elewacji wschodniej c.d. W trakcie oględzin stwierdzono szereg szczelin istniejących pod obróbką blacharską (oznaczone na fotografii kolorem czerwonym) będących dogodnymi miejscami lęgowymi dla ptaków z gatunków chronionych, jak **jerzyk** *Apus apus* czy **wróbel** *Passer domesticus* (fot. S. Czyż – 23.02.2022)

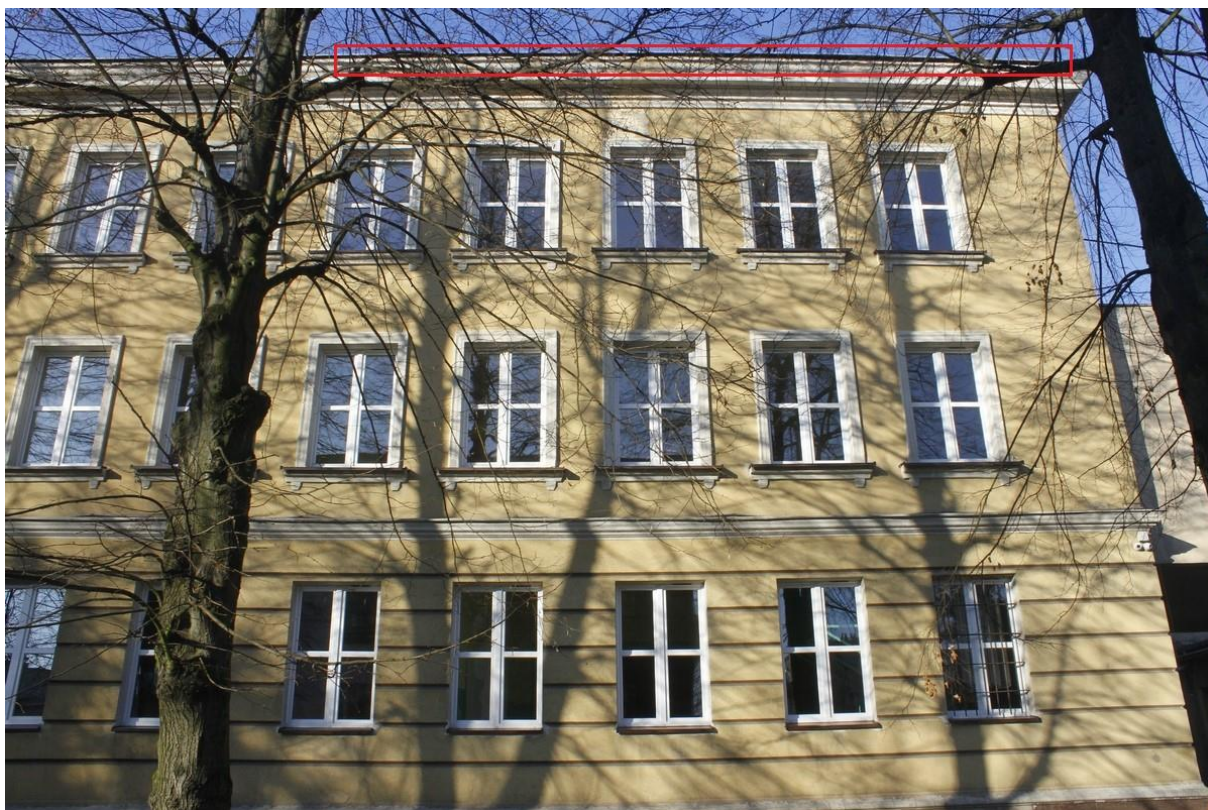
Fot. 12. Częstochowa ul. Jasnogórska 84/90 – segment B – fragment elewacji wschodniej c.d. W trakcie oględzin stwierdzono szereg szczelin istniejących pod obróbką blacharską (oznaczone na fotografii kolorem czerwonym) będących dogodnymi miejscami lęgowymi dla ptaków z gatunków chronionych, jak **jerzyk** *Apus apus* czy **wróbel** *Passer domesticus* (fot. S. Czyż – 23.02.2022)

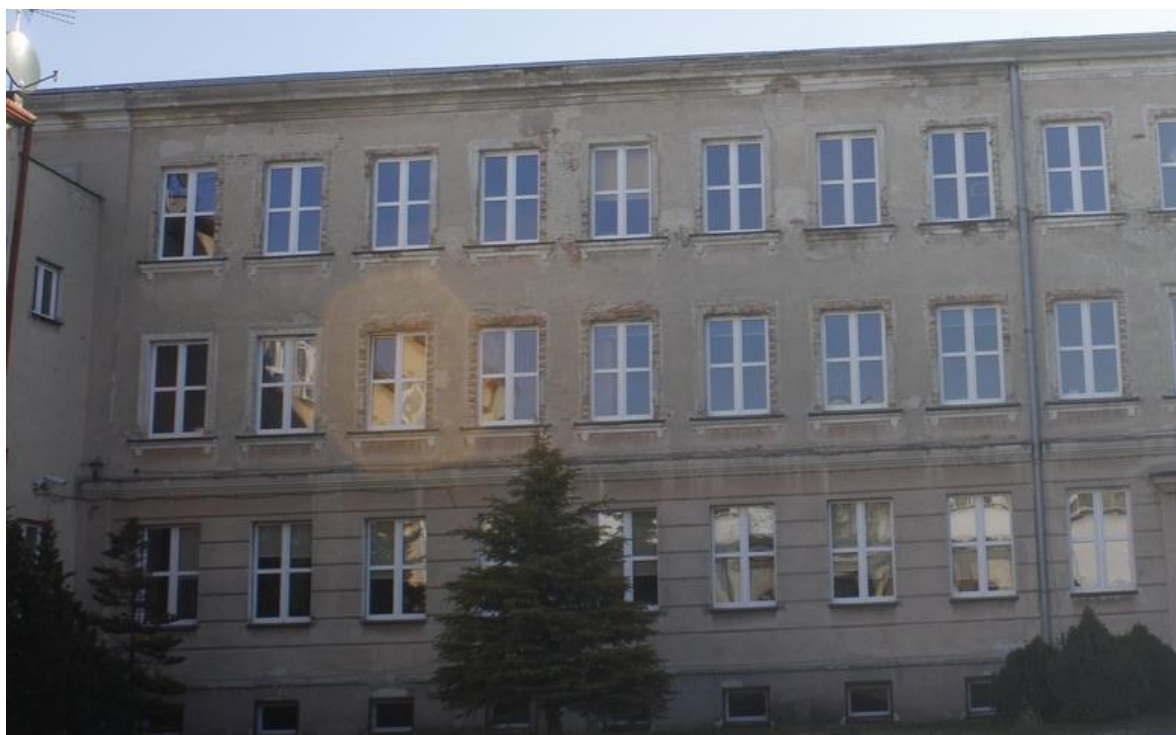
Fot. 13. Częstochowa ul. Jasnogórska 84/90 – segment B – część elewacji zachodniej. W trakcie oględzin nie stwierdzono występowania potencjalnych miejsc lęgowych ptaków z gatunków chronionych (fot. S. Czyż – 23.02.2022)

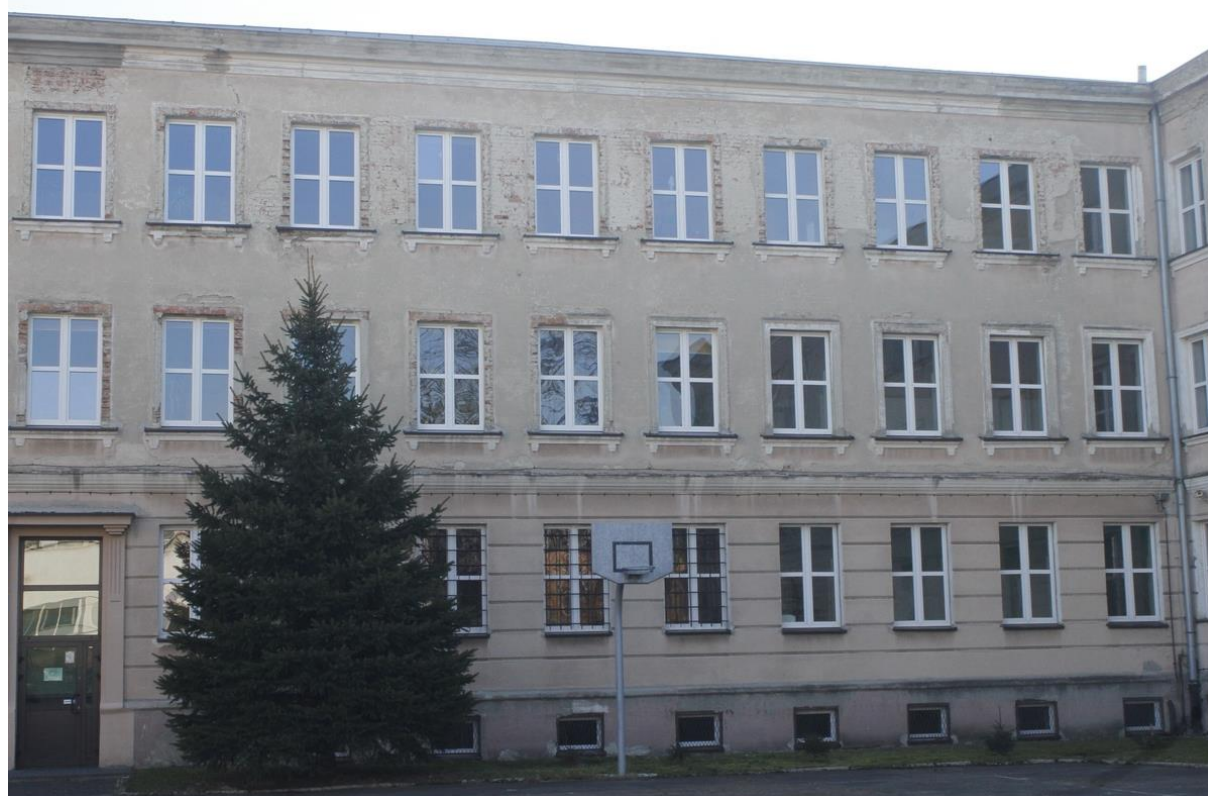
Fot. 14. Częstochowa ul. Jasnogórska 84/90 – segment B – część elewacji zachodniej c.d. W trakcie oględzin nie stwierdzono występowania potencjalnych miejsc lęgowych ptaków z gatunków chronionych (fot. S. Czyż – 23.02.2022)

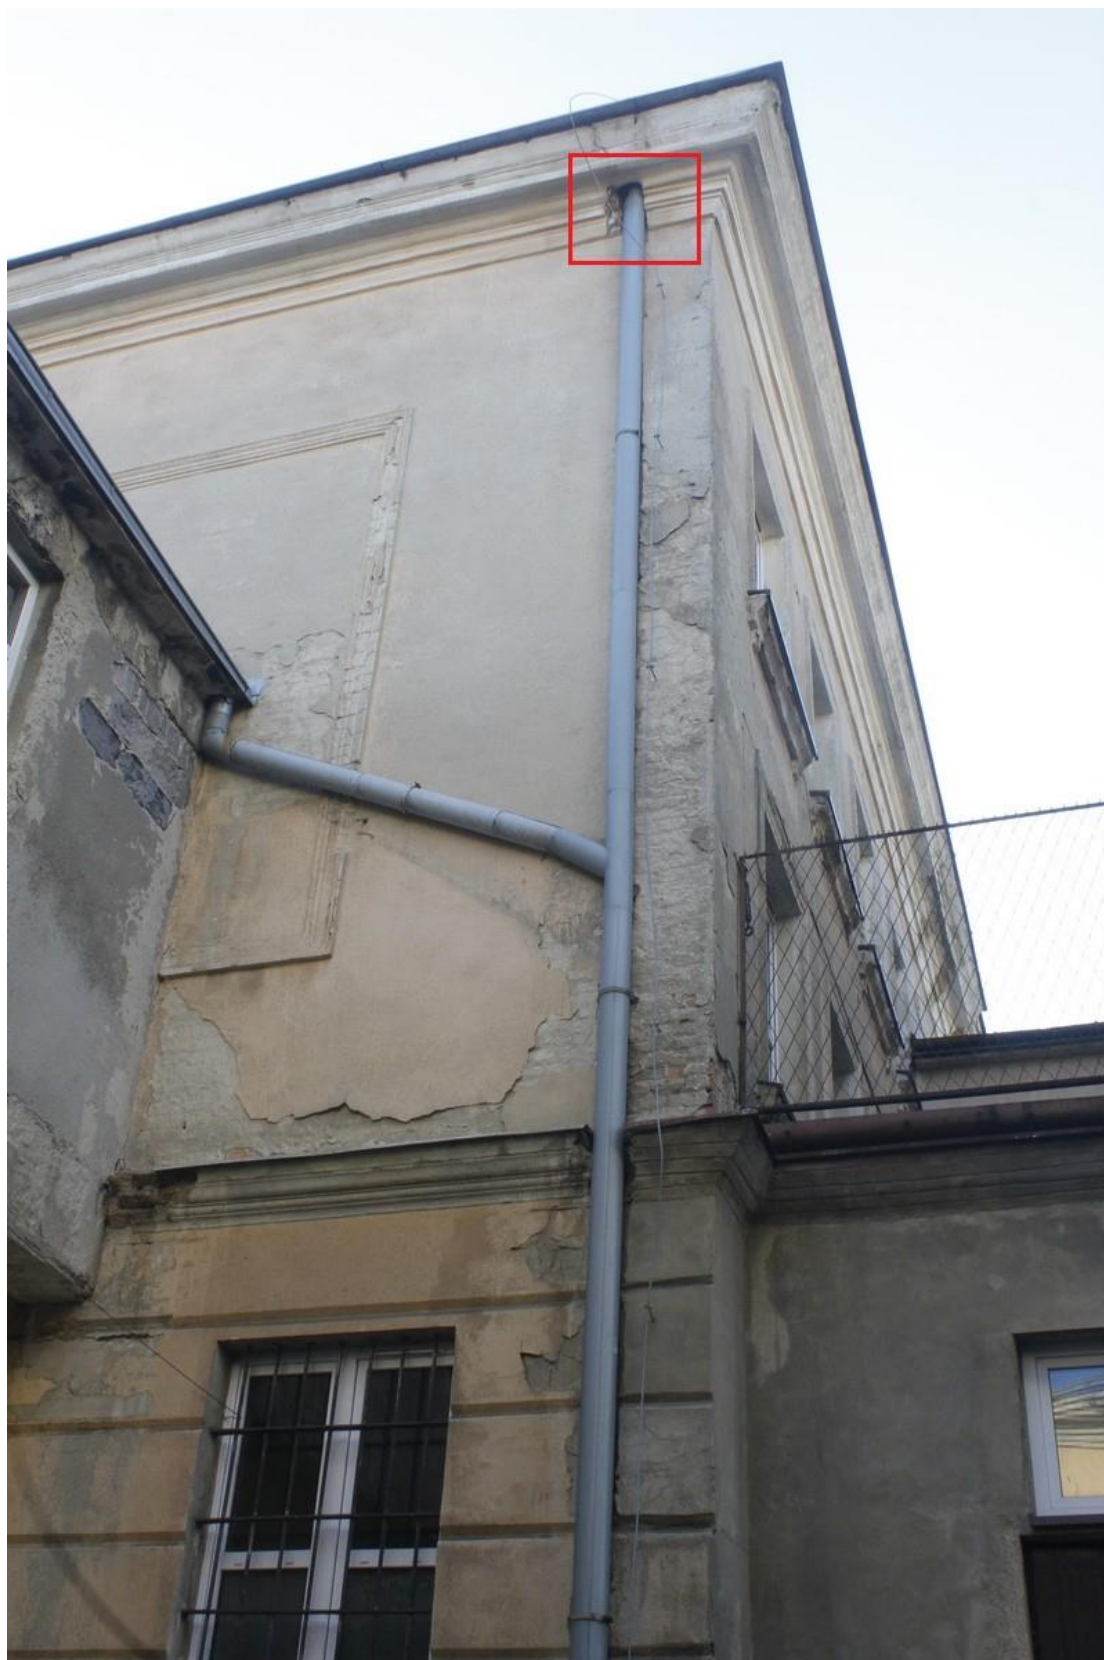
Fot. 15. Częstochowa ul. Jasnogórska 84/90 – segment B – fragment elewacji północnej. W trakcie oględzin stwierdzono szczeliny przy spuszczeniu rynnowym (oznaczone na fotografii kolorem czerwonym) będące dogodnymi miejscami lęgowymi dla ptaków z gatunków chronionych, jak **jerzyk** *Apus apus* czy **wróbel** *Passer domesticus* (fot. S. Czyż – 23.02.2022).

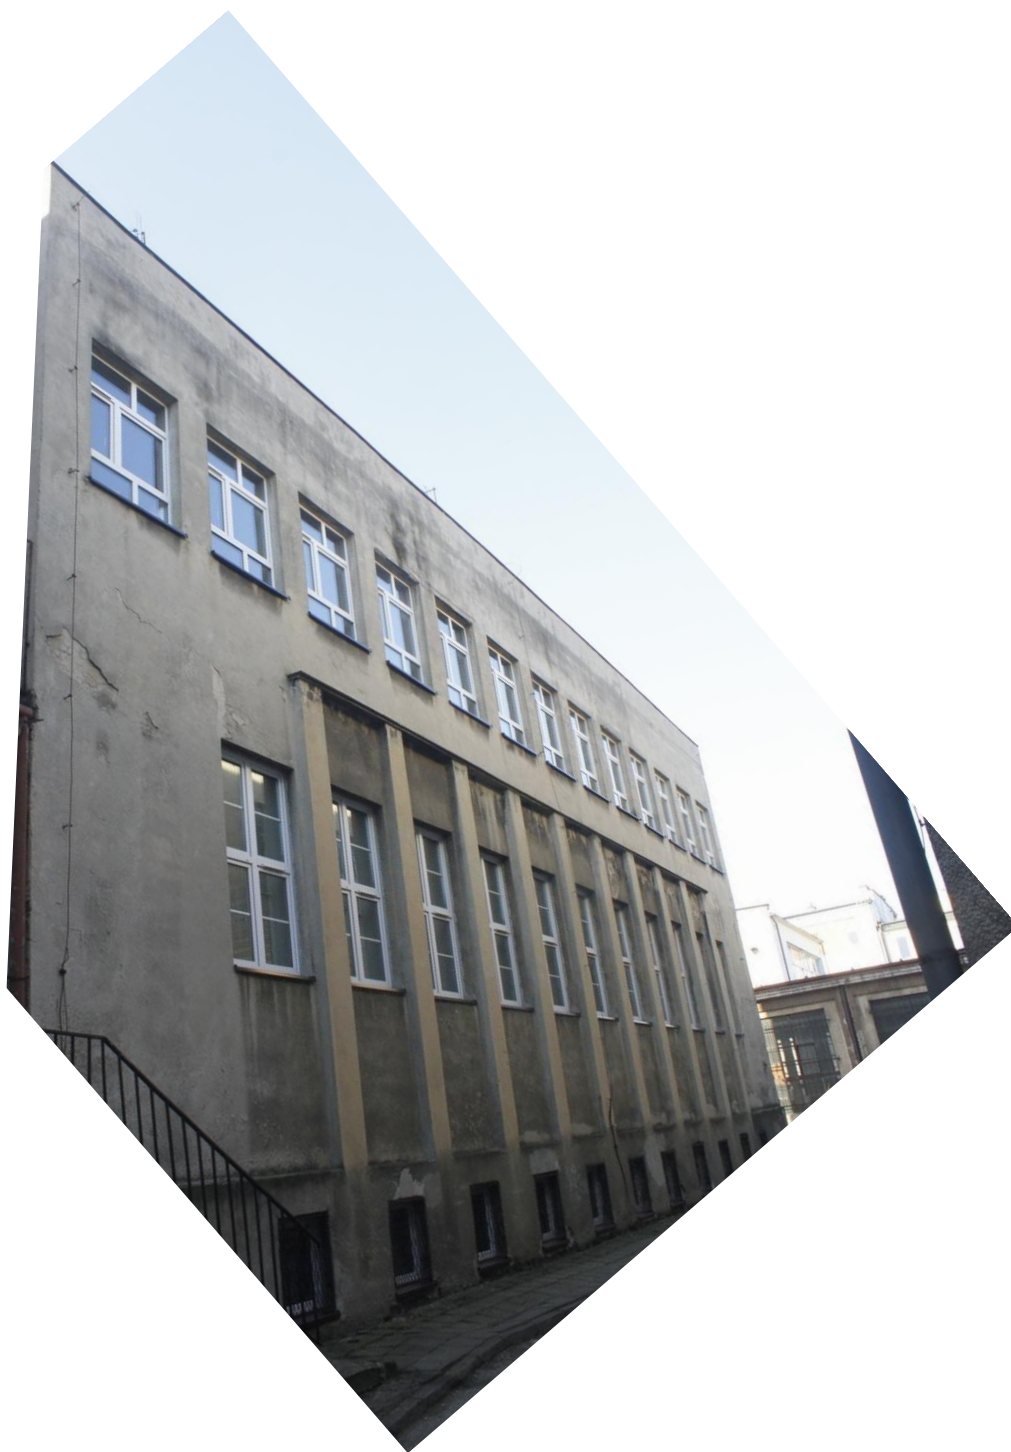
Fot. 16. Częstochowa ul. Jasnogórska 84/90 – segment C – elewacja północna. W trakcie oględzin nie stwierdzono potencjalnych miejsc lęgowych ptaków z gatunków chronionych (fot. S. Czyż – 23.02.2022)

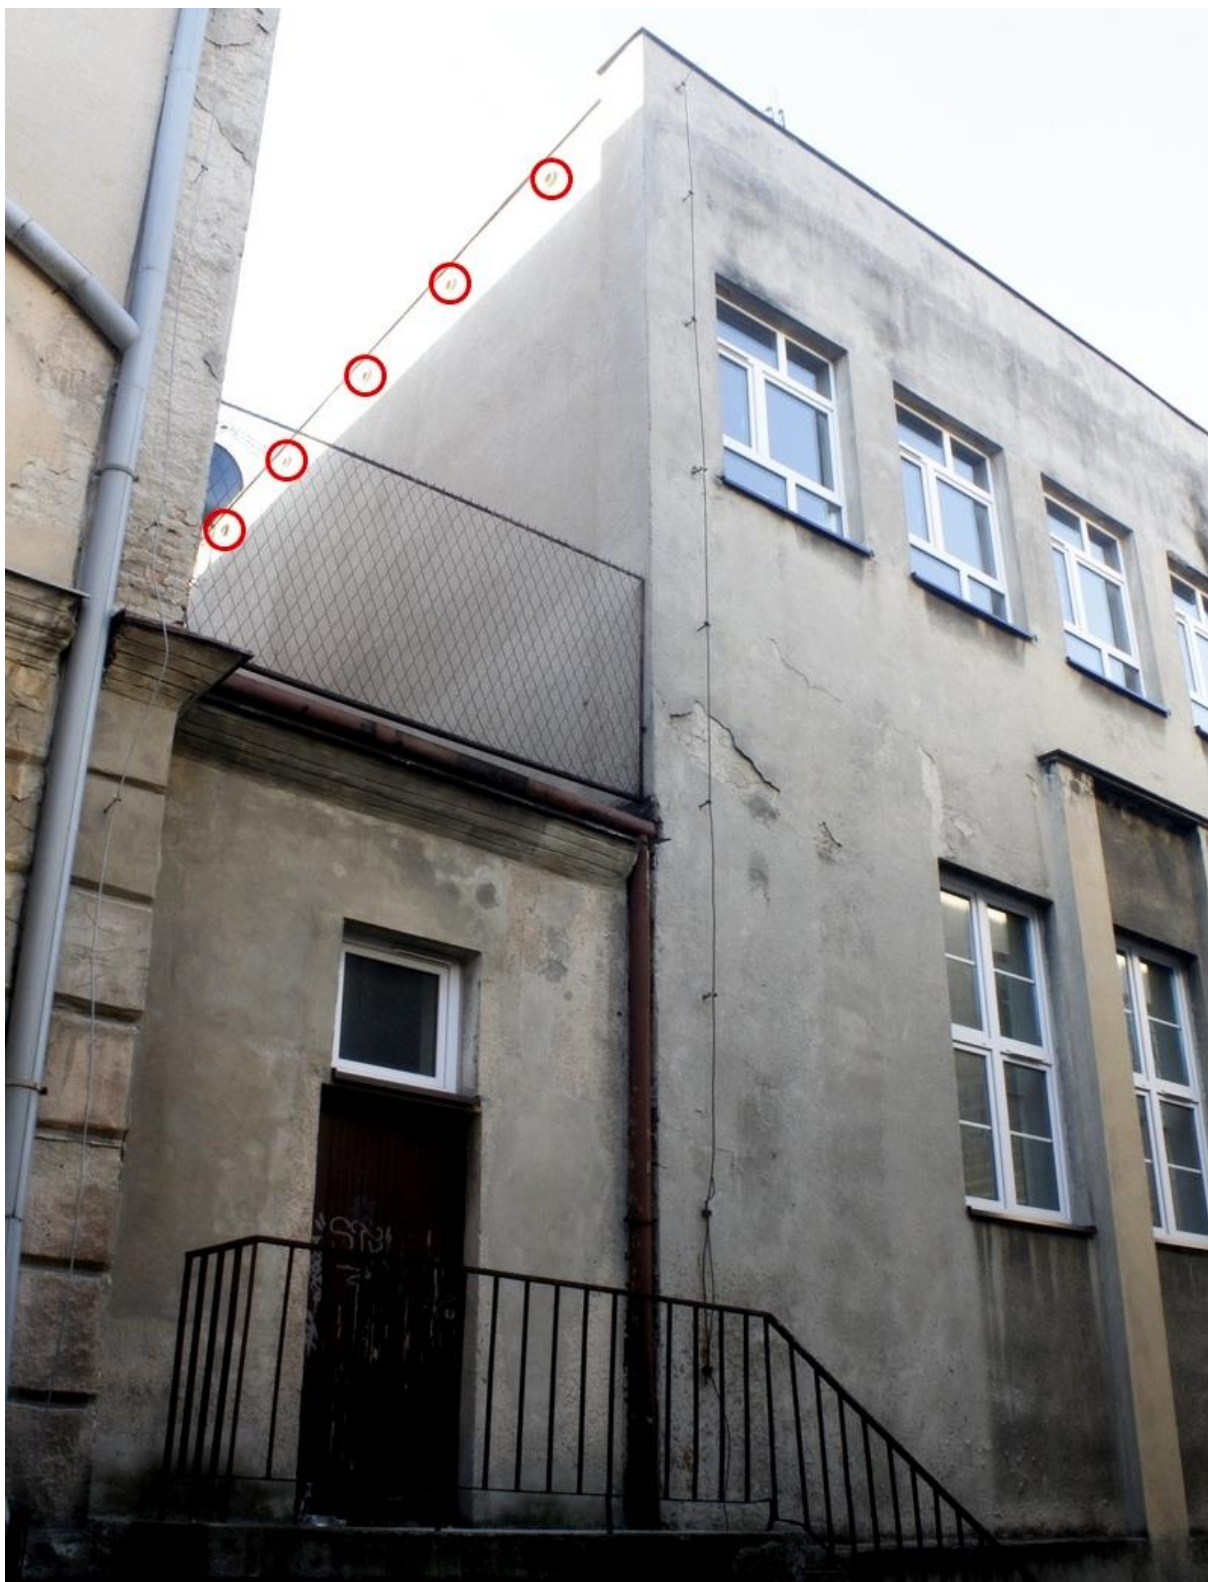
Fot. 17. Częstochowa ul. Jasnogórska 84/90 – segment C – elewacja wschodnia i fragment północnej. W trakcie oględzin na elewacji wschodniej stwierdzono drożne otwory wentylacyjne w liczbie 6 (jeden z otworów niewidoczny na fotografii) prowadzące do stropodachu. Duża średnica tych otworów powoduje, że należy te miejsca traktować jako potencjalne miejsca lęgowe **kawek** *Corvus monedula* - gatunku chronionego (fot. S. Czyż – 23.02.2022)

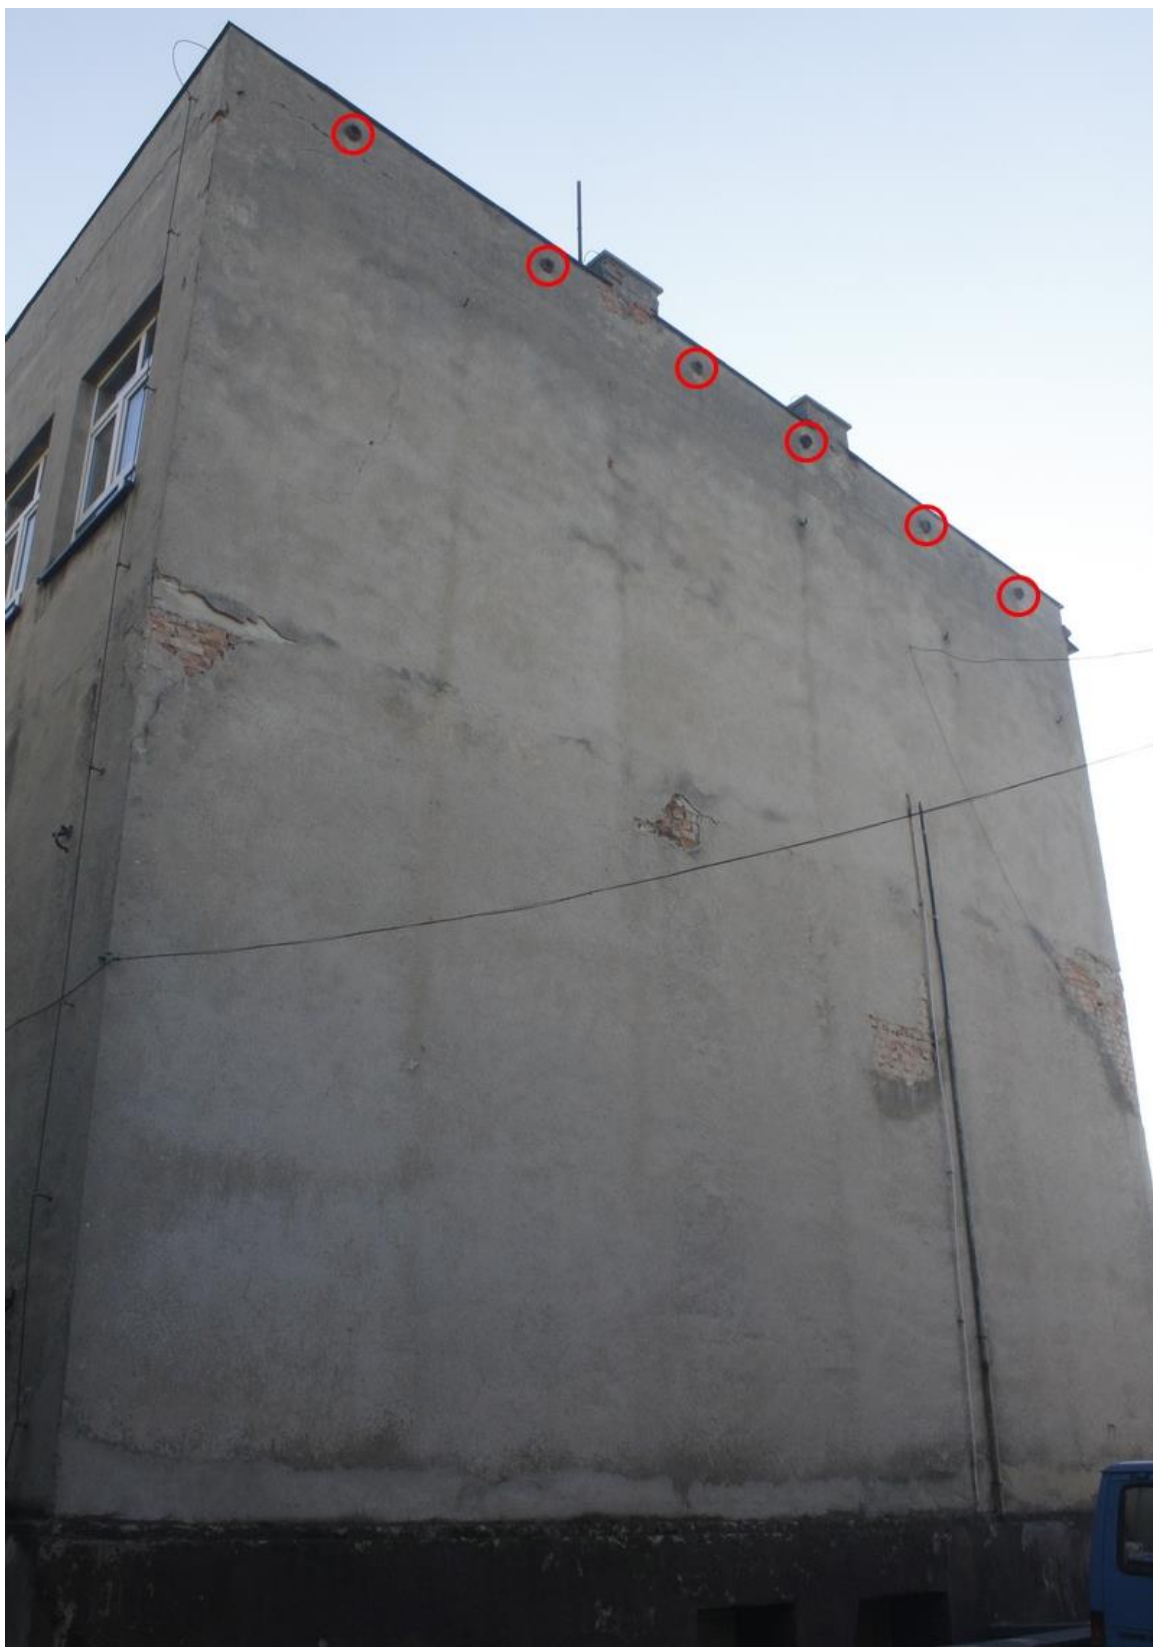
Fot. 18. Częstochowa ul. Jasnogórska 84/90 – segment C – elewacja zachodnia. W trakcie oględzin na elewacji zachodniej stwierdzono drożnych 6 otworów wentylacyjnych prowadzących do stropodachu. Duża średnica otworów powoduje, że należy te miejsca traktować jako potencjalne miejsca lęgowe **kawek** *Corvus monedula* - gatunku chronionego (fot. S. Czyż – 23.02.2022)

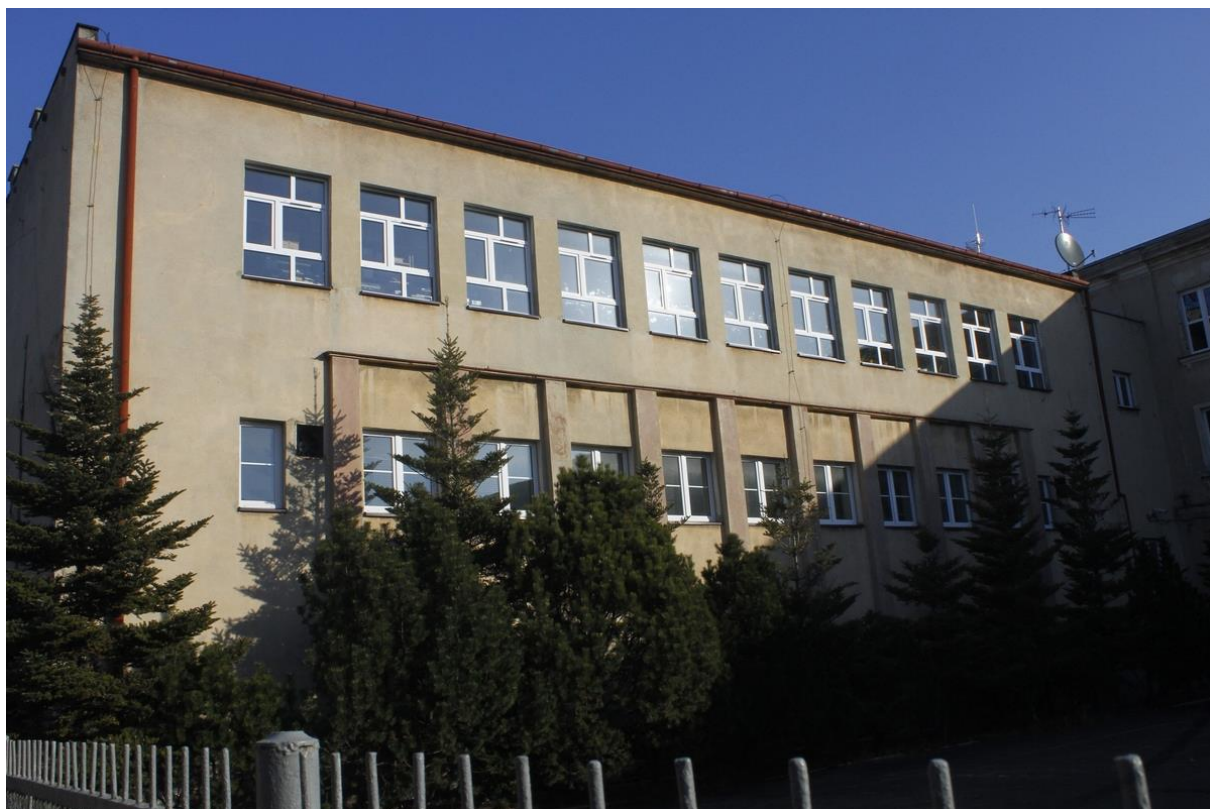
Fot. 19. Częstochowa ul. Jasnogórska 84/90 – segment C – elewacja południowa. W trakcie oględzin nie stwierdzono potencjalnych miejsc lęgowych ptaków z gatunków chronionych (fot. S. Czyż – 23.02.2022)

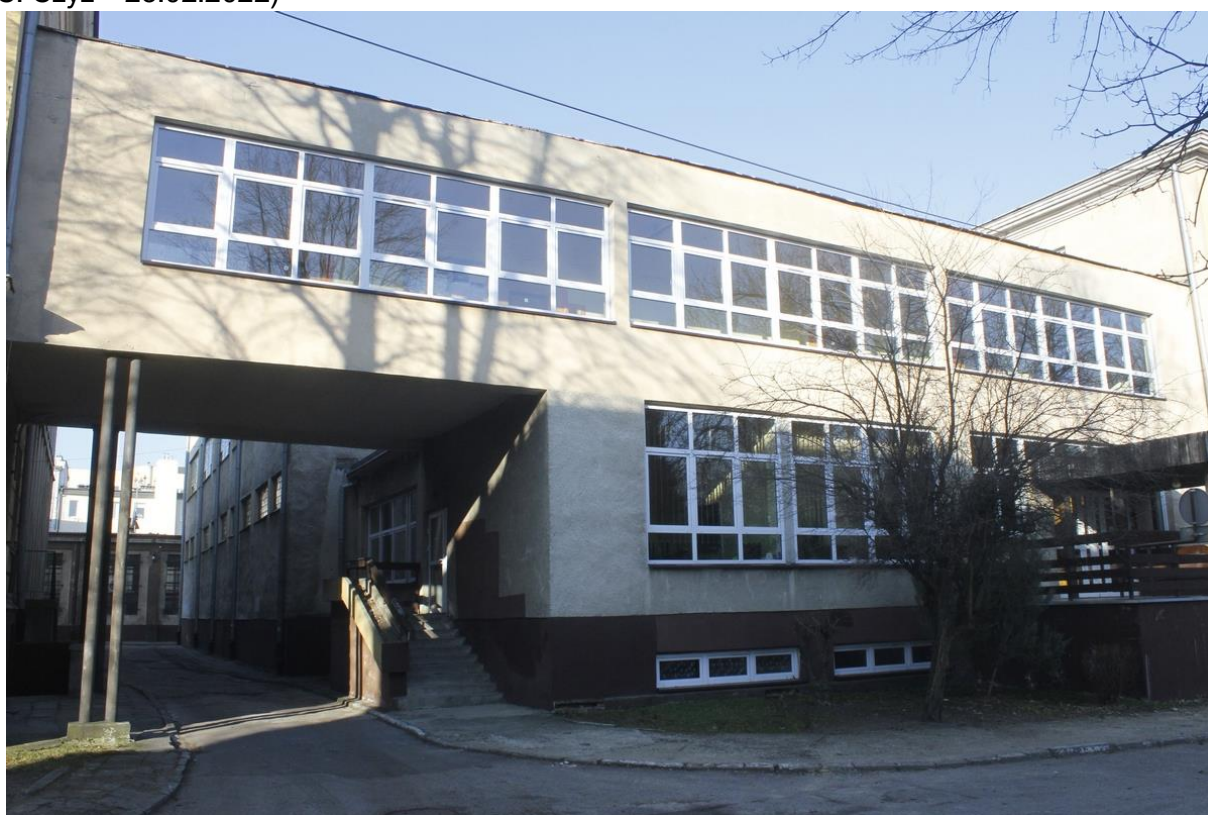
Fot. 20. Częstochowa ul. Jasnogórska 84/90 – segment D (łącznik) – elewacja wschodnia. W trakcie oględzin nie stwierdzono potencjalnych miejsc lęgowych ptaków z gatunków chronionych (fot. S. Czyż – 23.02.2022)
