**OPINIA O GNIEZDZENIU SIĘ PTAKÓW I WYSTĘPOWANIU
NIETOPERZY W KOMPLEKSIE BUDYNKÓW POŁOŻONYM
W CZĘSTOCHOWIE PRZY UL. JASNOGÓRSKA 84/90 W SKŁAD
KTÓREGO WCHODZI BURSA MIEJSKA ORAZ SZKOŁA -
TECHNICZNE ZAKŁADY NAUKOWE W KTÓRYM BĘDĄ
WYKONYWANE PRACE TERMOMODERNIZACYJNE ORAZ
O WYMAGANYCH KOMPENSATACH PRZYRODNICZYCH**

Wolbrom, luty 2022

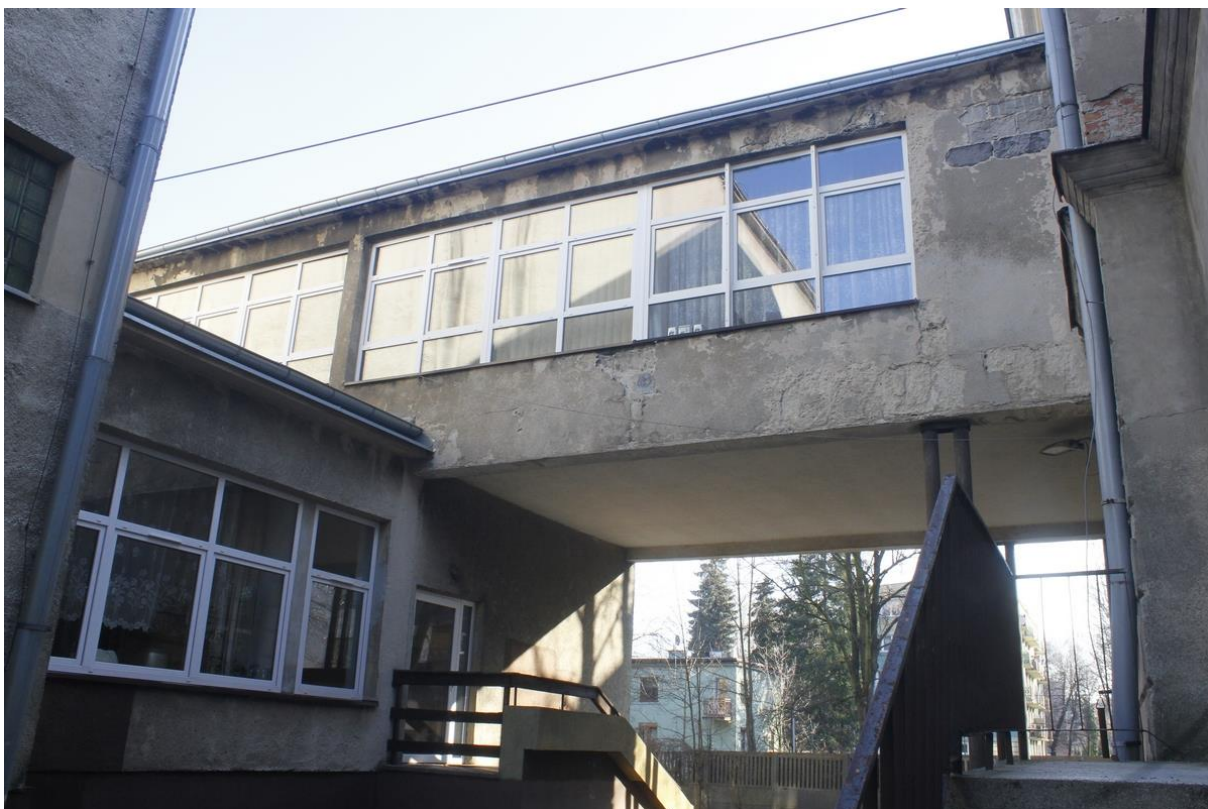
Fot. 21. Częstochowa ul. Jasnogórska 84/90 – segment D (łącznik) – elewacja zachodnia. W trakcie oględzin nie stwierdzono potencjalnych miejsc lęgowych ptaków z gatunków chronionych (fot. S. Czyż – 23.02.2022)

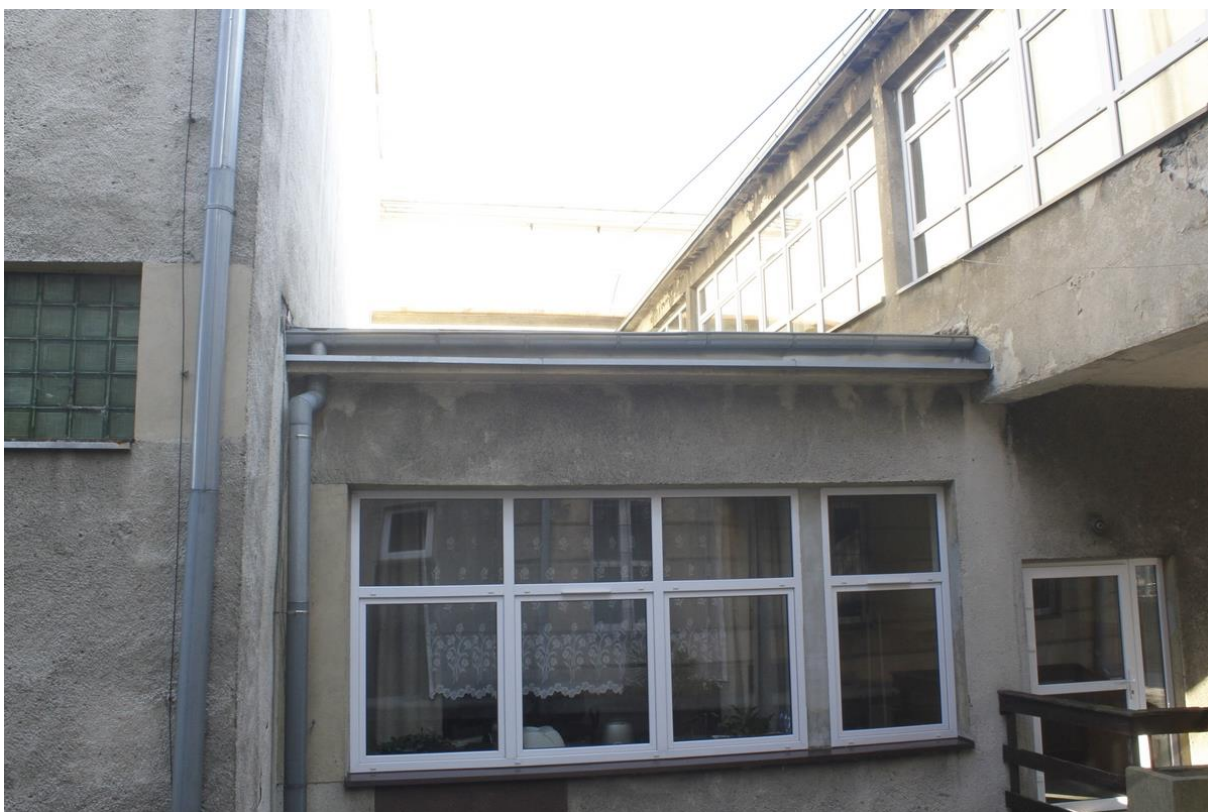
Fot. 22. Częstochowa ul. Jasnogórska 84/90 – segment D (łącznik) – elewacja południowa. W trakcie oględzin nie stwierdzono potencjalnych miejsc lęgowych ptaków z gatunków chronionych (fot. S. Czyż – 23.02.2022)

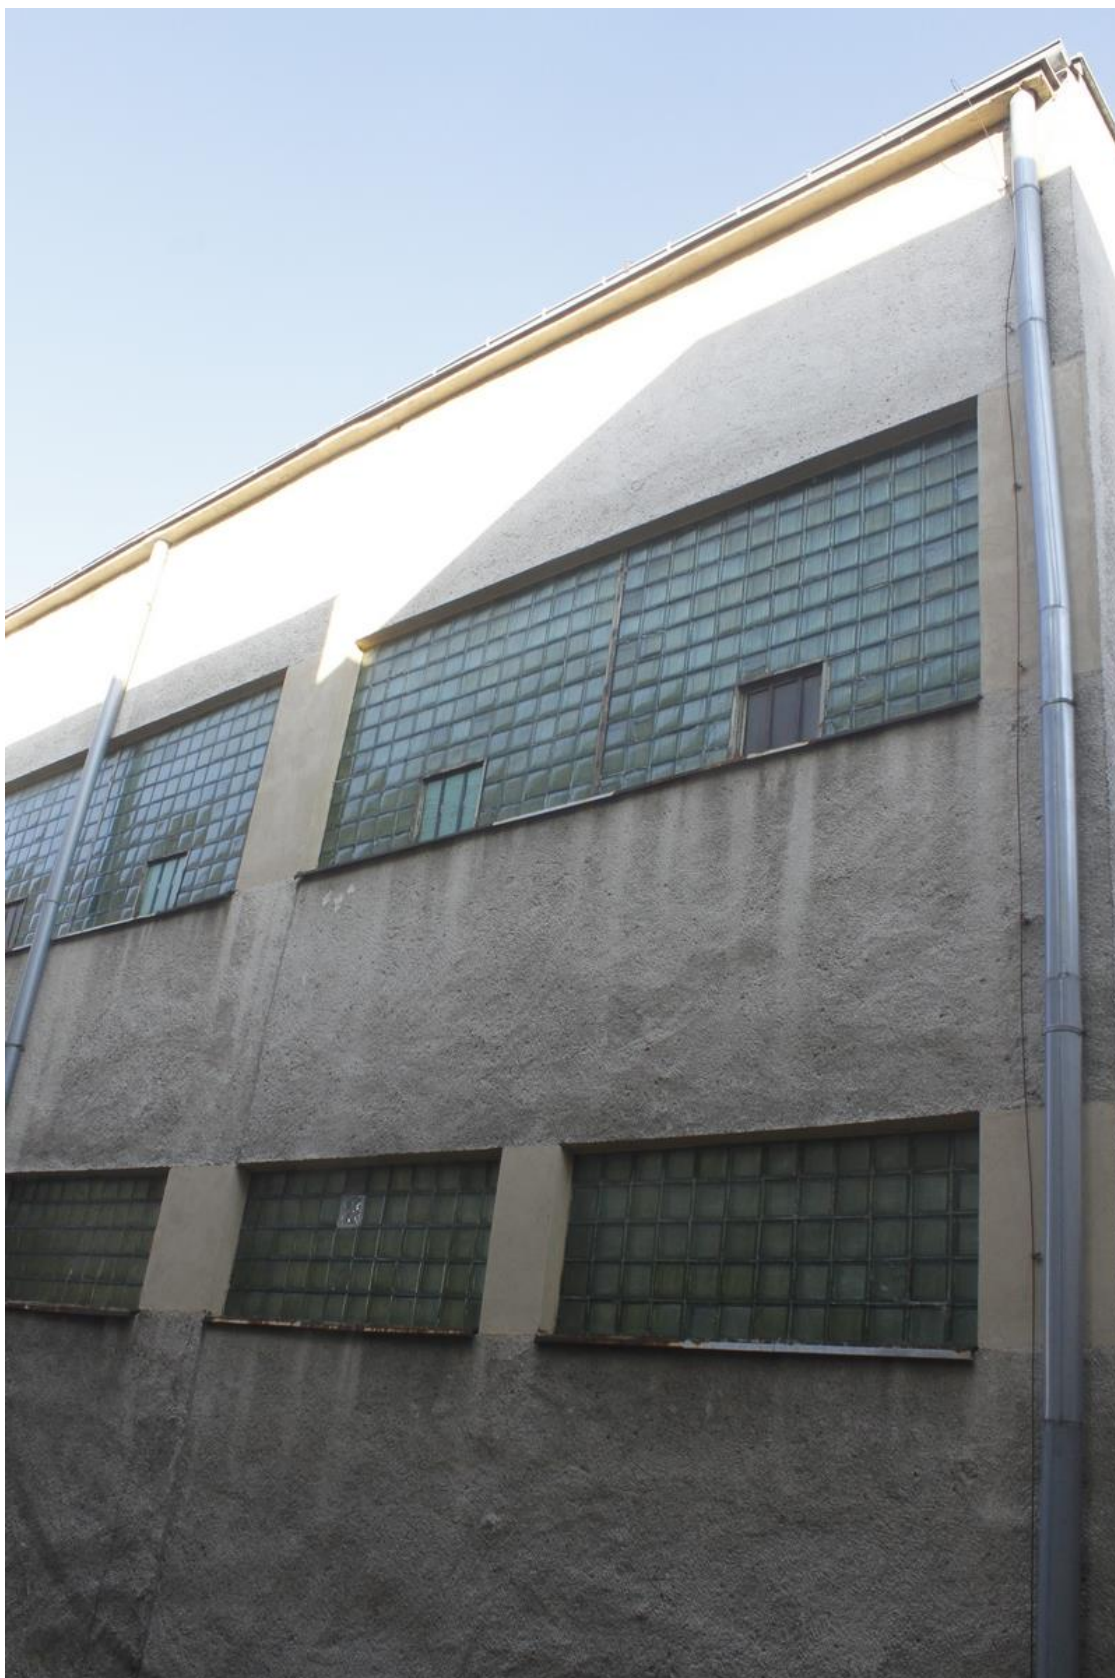
Fot. 23. Częstochowa ul. Jasnogórska 84/90 – segment D – część elewacji południowej. W trakcie oględzin nie stwierdzono potencjalnych miejsc lęgowych ptaków z gatunków chronionych (fot. S. Czyż – 23.02.2022)

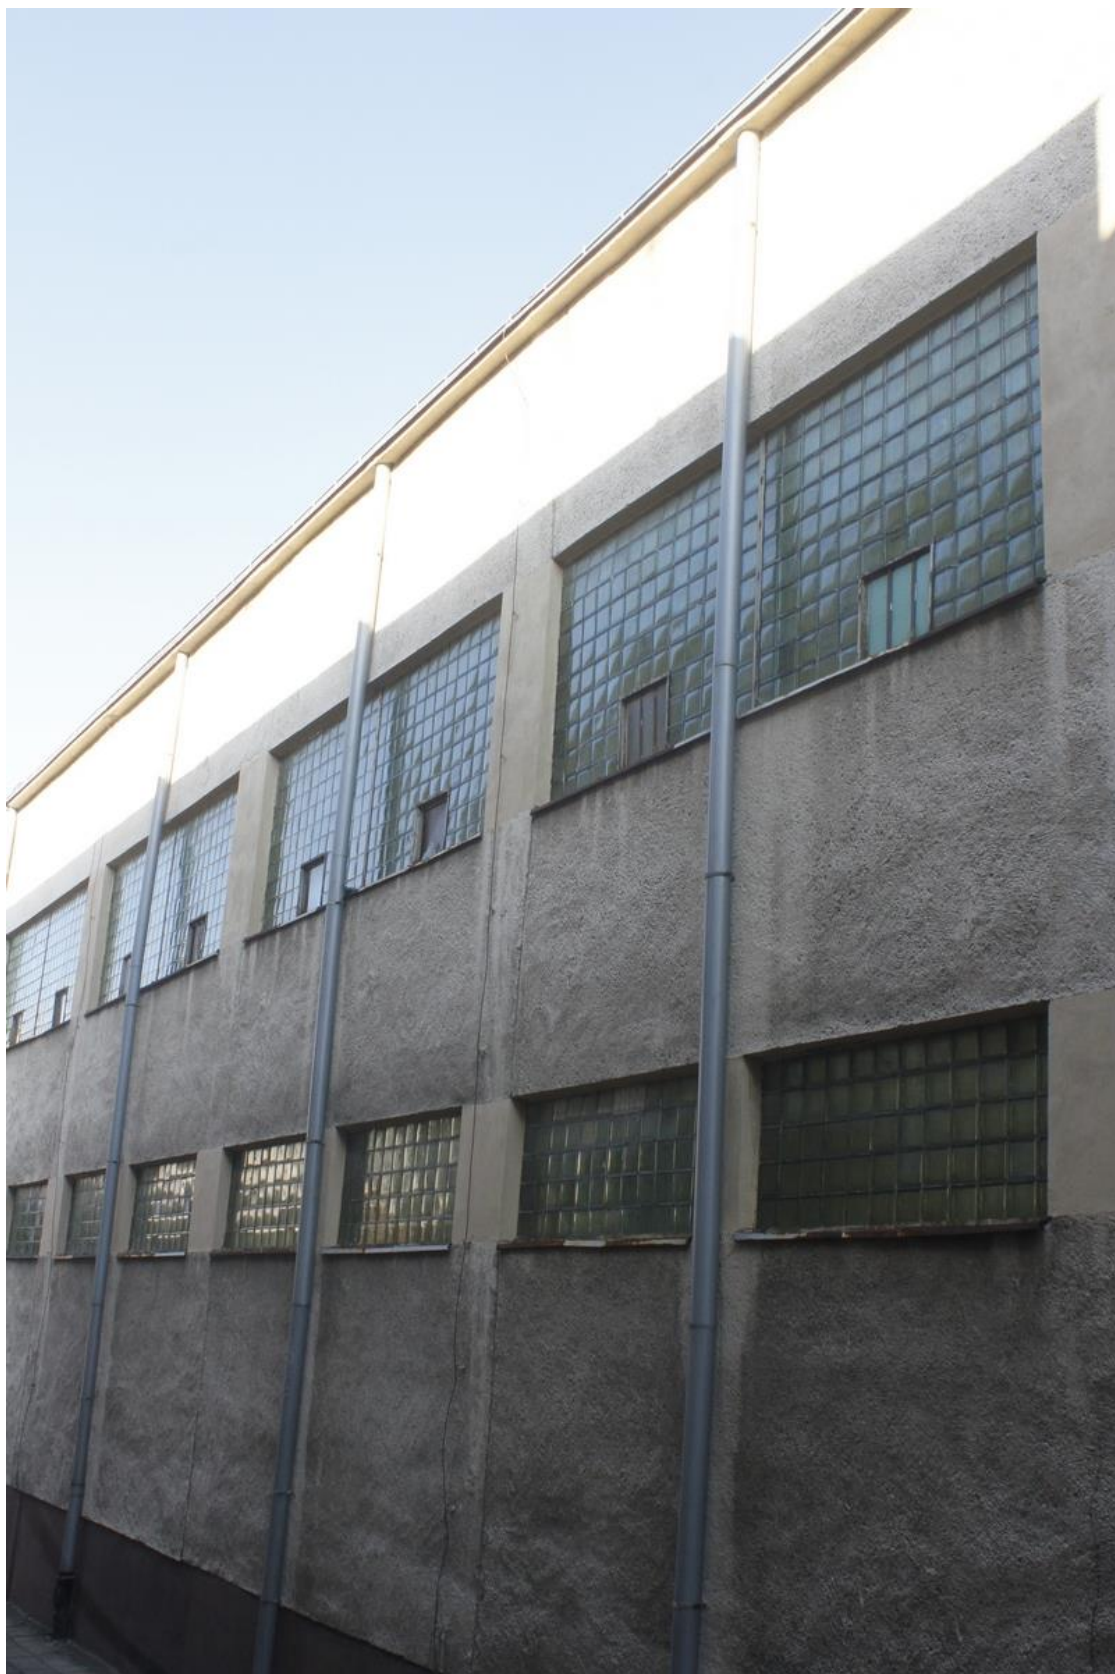
Fot. 24. Częstochowa ul. Jasnogórska 84/90 – segment D – część elewacji południowej c.d.
W trakcie oględzin nie stwierdzono potencjalnych miejsc lęgowych ptaków z gatunków chronionych (fot. S. Czyż – 23.02.2022)

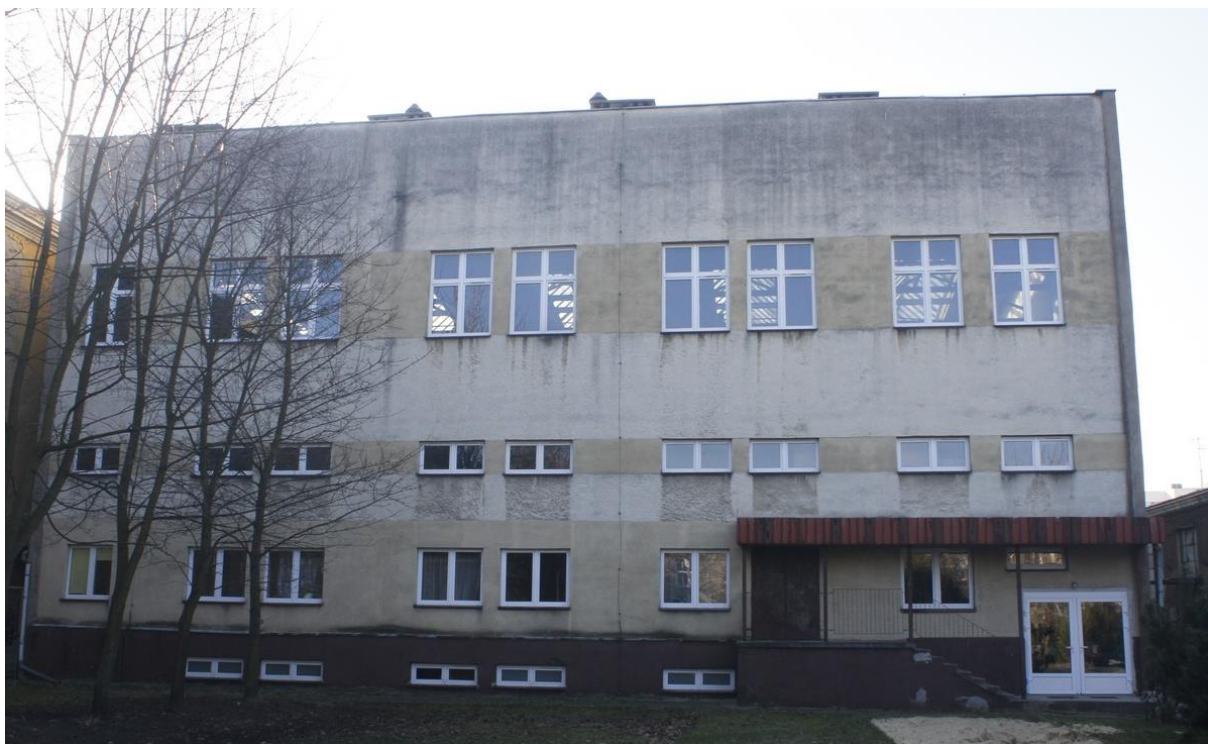
Fot. 25. Częstochowa ul. Jasnogórska 84/90 – segment D – elewacja północna. W trakcie oględzin nie stwierdzono potencjalnych miejsc lęgowych ptaków z gatunków chronionych (fot. S. Czyż – 23.02.2022)

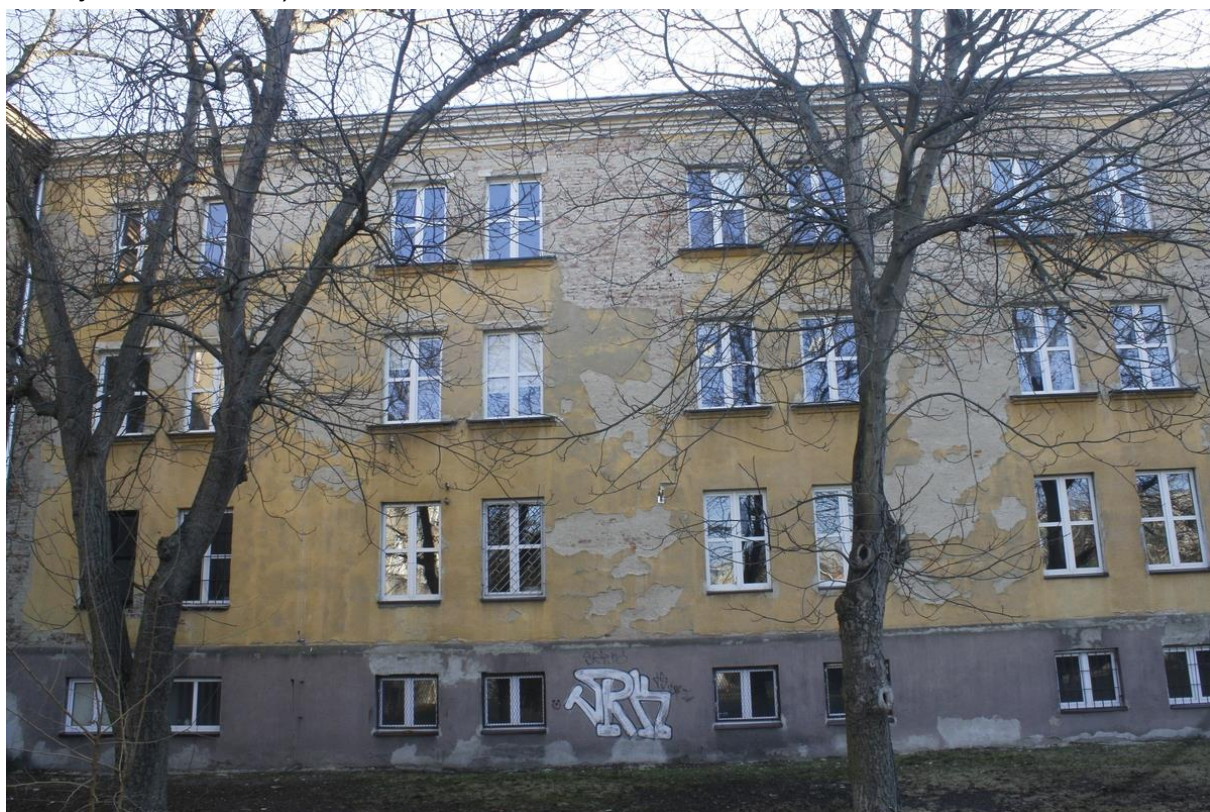
Fot. 26. Częstochowa ul. Jasnogórska 84/90 – segment E – część elewacji zachodniej. W trakcie oględzin nie stwierdzono potencjalnych miejsc lęgowych ptaków z gatunków chronionych (fot. S. Czyż – 23.02.2022)

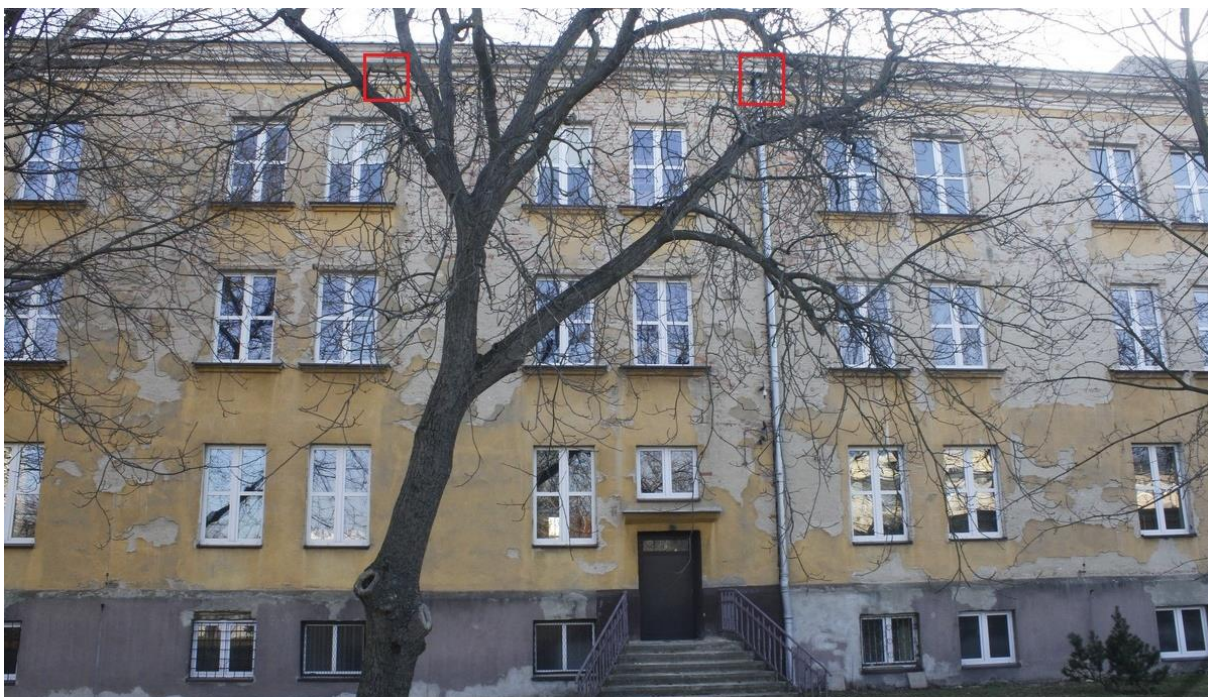
Fot. 27. Częstochowa ul. Jasnogórska 84/90 – segment E – elewacja zachodnia c.d. W trakcie oględzin stwierdzono szczeliny przy spuście rynnowym (oznaczone na fotografii kolorem czerwonym) będące potencjalnymi miejscami lęgowymi dla ptaków z gatunków chronionych, jak **jerzyk** *Apus apus* czy **wróbel** *Passer domesticus*. Ponadto między oknami ostatniej kondygnacji istnieje duży otwór w ścianie (oznaczony kolorem czerwonym na fotografii) będący odpowiednim, z uwagi na jego wielkość, miejscem lęgowym dla **kawki** *Corvus monedula* – też gatunek chroniony (fot. S. Czyż – 23.02.2022)

3. **Do 10.03.2022 roku należy zabezpieczyć trwale wszystkie szczeliny wskazane w dokumentacji fotograficznej. Brak zabezpieczenia szczelin we wskazanym terminie prawdopodobnie spowoduje zajęcie ich przez ptaki a co za tym, idzie rozpoczęcie prac termomodernizacyjnych na elewacjach będzie możliwe dopiero po zakończeniu sezonu lęgowego czyli nie wcześniej niż po 15 sierpnia.**

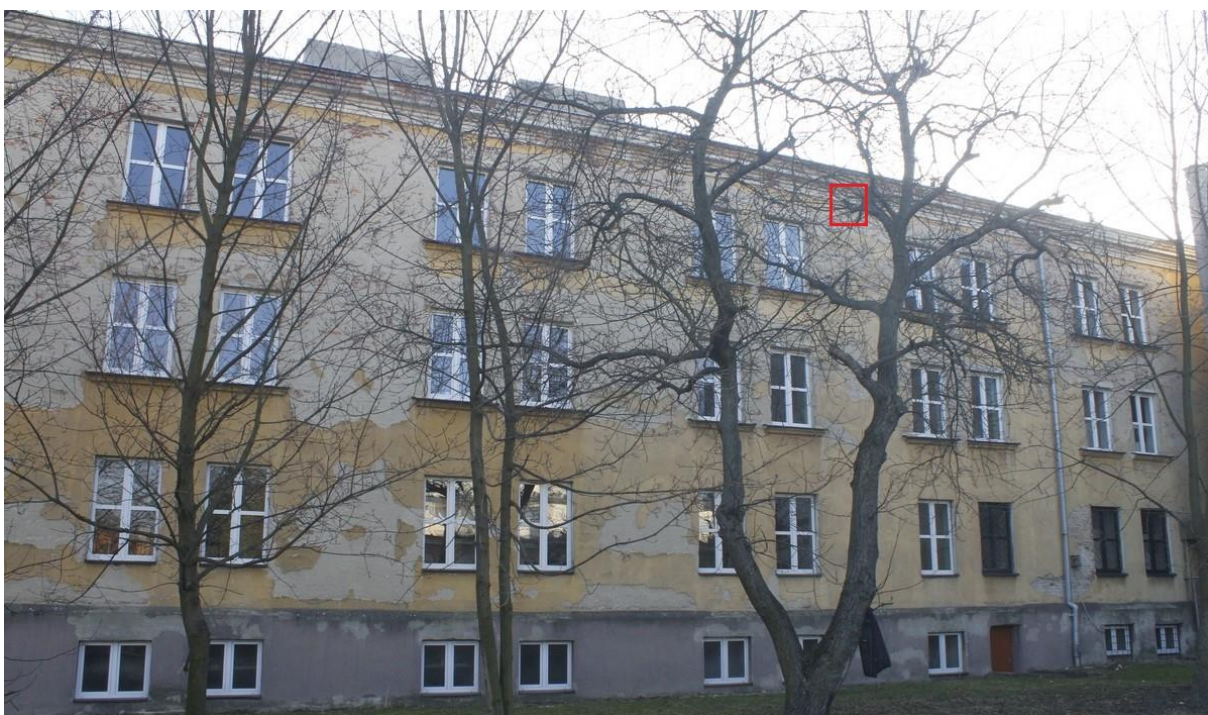
Fot. 28. Częstochowa ul. Jasnogórska 84/90 – segment E – elewacja zachodnia c.d. W trakcie oględzin stwierdzono między oknami ostatniej kondygnacji duży otwór w ścianie (oznaczony kolorem czerwonym na fotografii) będący odpowiednim, z uwagi na jego wielkość, miejscem lęgowym dla **kawki** *Corvus monedula* – gatunek chroniony (fot. S. Czyż – 23.02.2022)

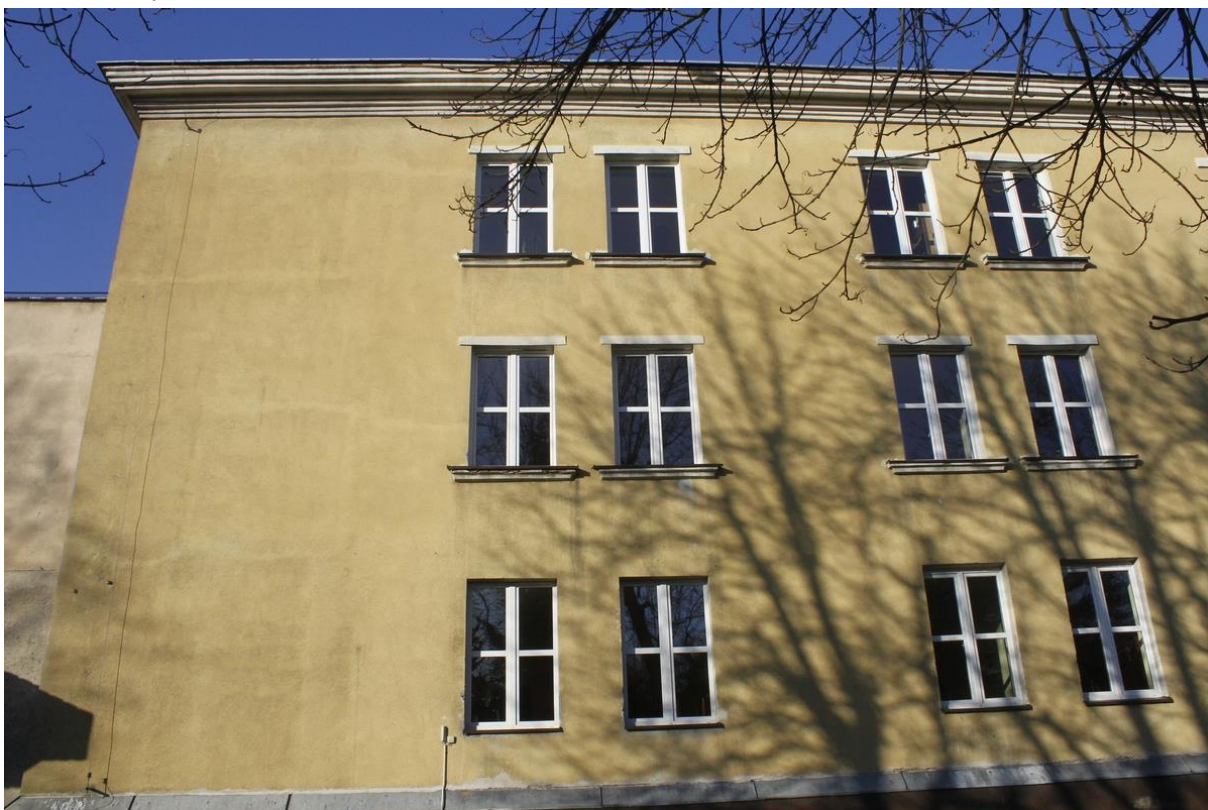
Fot. 30. Częstochowa ul. Jasnogórska 84/90 – segment E – część elewacji wschodniej. W trakcie oględzin nie stwierdzono potencjalnych miejsc lęgowych ptaków z gatunków chronionych (fot. S. Czyż – 23.02.2022)

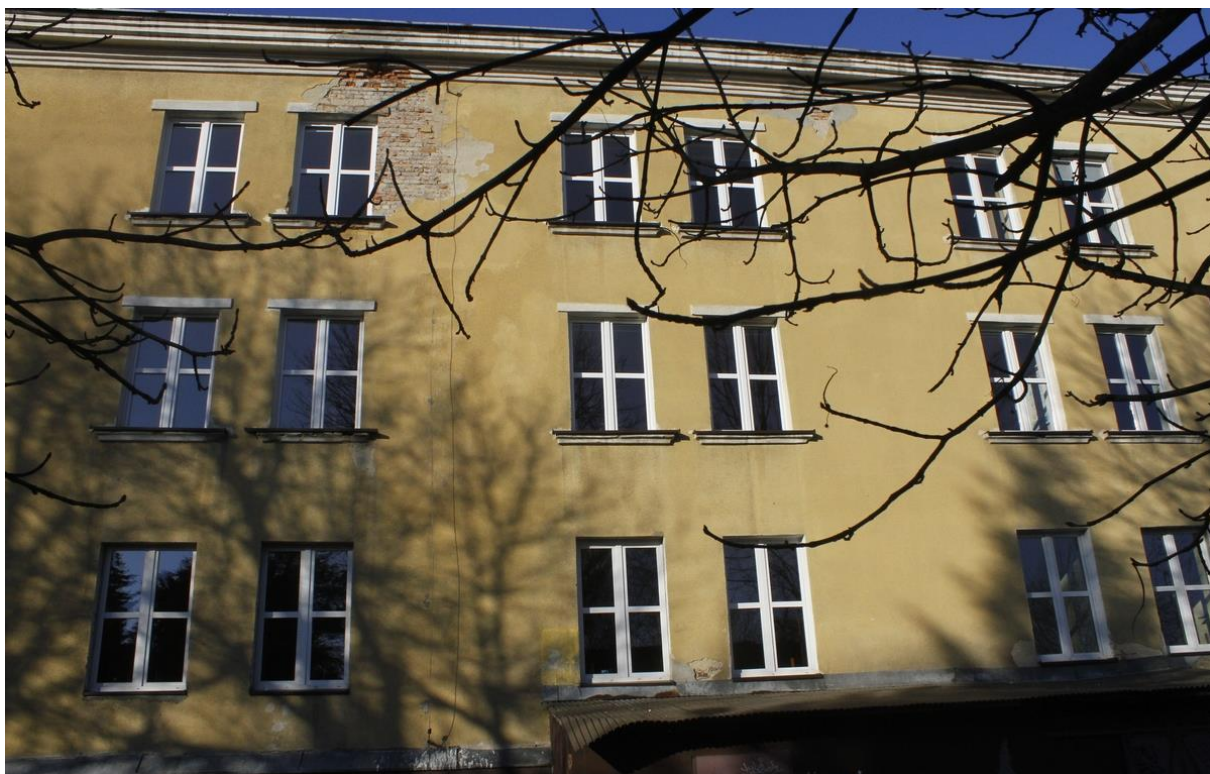
Fot. 31. Częstochowa ul. Jasnogórska 84/90 – segment E – elewacja wschodnia c.d. W trakcie oględzin nie stwierdzono potencjalnych miejsc lęgowych ptaków z gatunków chronionych (fot. S. Czyż – 23.02.2022)

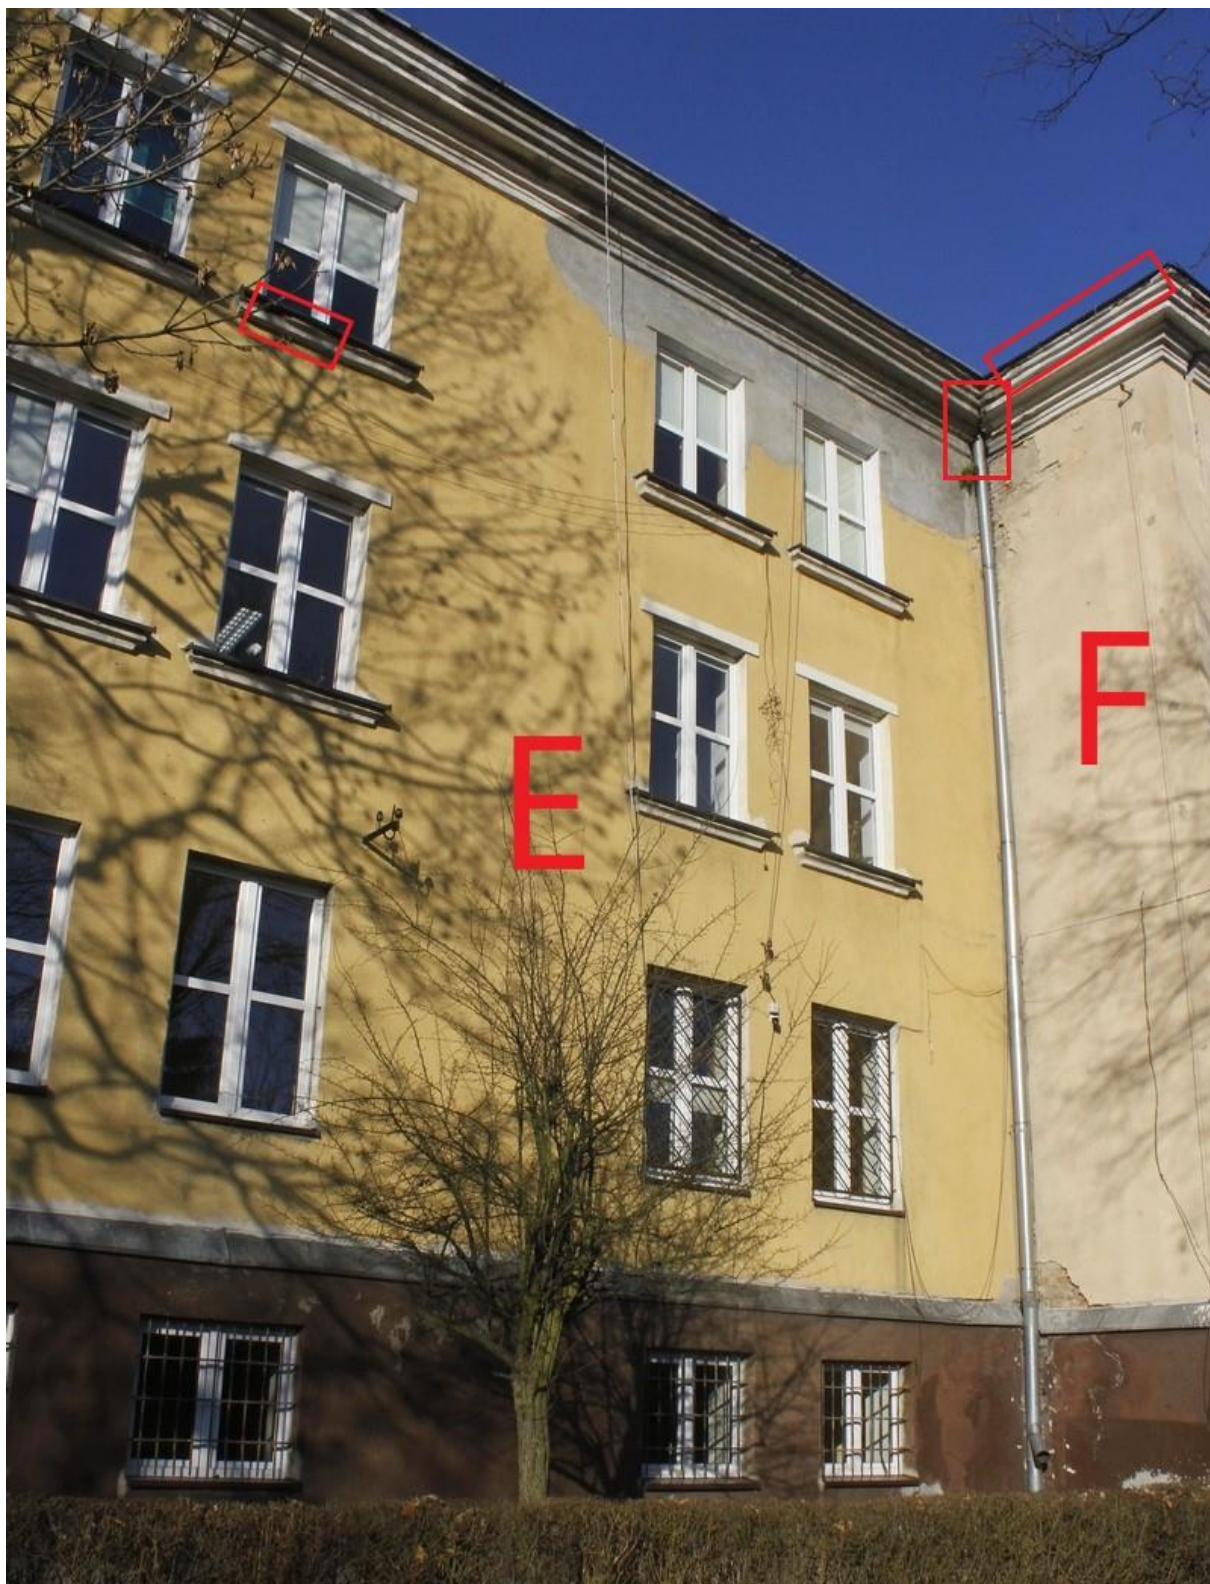
Fot. 33. Częstochowa ul. Jasnogórska 84/90 – segment E – elewacja wschodnia c.d. oraz część elewacji południowej segmentu F. Podczas oględzin budynku stwierdzono szczeliny przy spuszczeniu rynnowym, pod parapetem okiennym oraz pod obróbką blacharską (oznaczone na fotografii kolorem czerwonym) będące dogodnymi miejscami lęgowymi dla ptaków z gatunków chronionych, jak **jerzyk** *Apus apus* czy **wróbel** *Passer domesticus* (fot. S. Czyż – 23.02.2022).

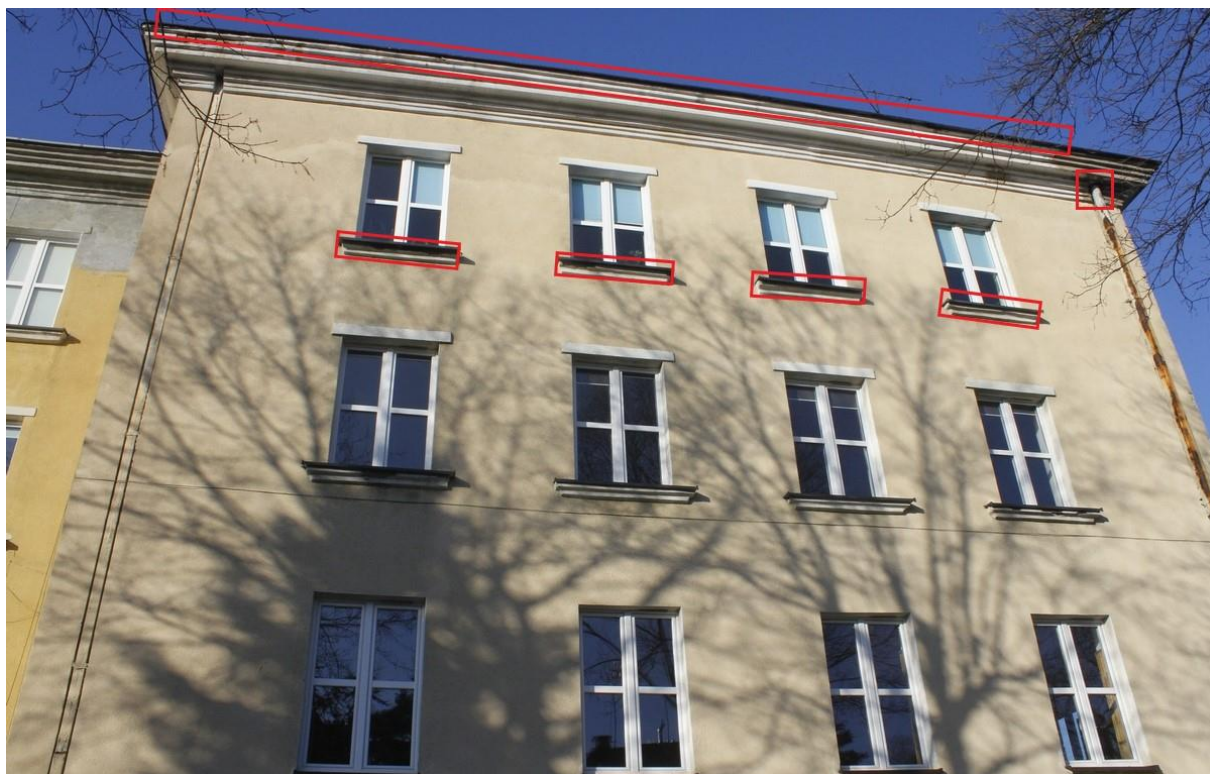
Fot. 34. Częstochowa ul. Jasnogórska 84/90 – segment F – elewacja wschodnia. Podczas oględzin budynku stwierdzono szczeliny przy spuszczeniu rynnowym, pod parapetami okiennymi oraz pod obróbką blacharską na całej jej długości (oznaczone na fotografii kolorem czerwonym) będące dogodnymi miejscami lęgowymi dla ptaków z gatunków chronionych, jak **jerzyk** *Apus apus* czy **wróbel** *Passer domesticus* (fot. S. Czyż – 23.02.2022).

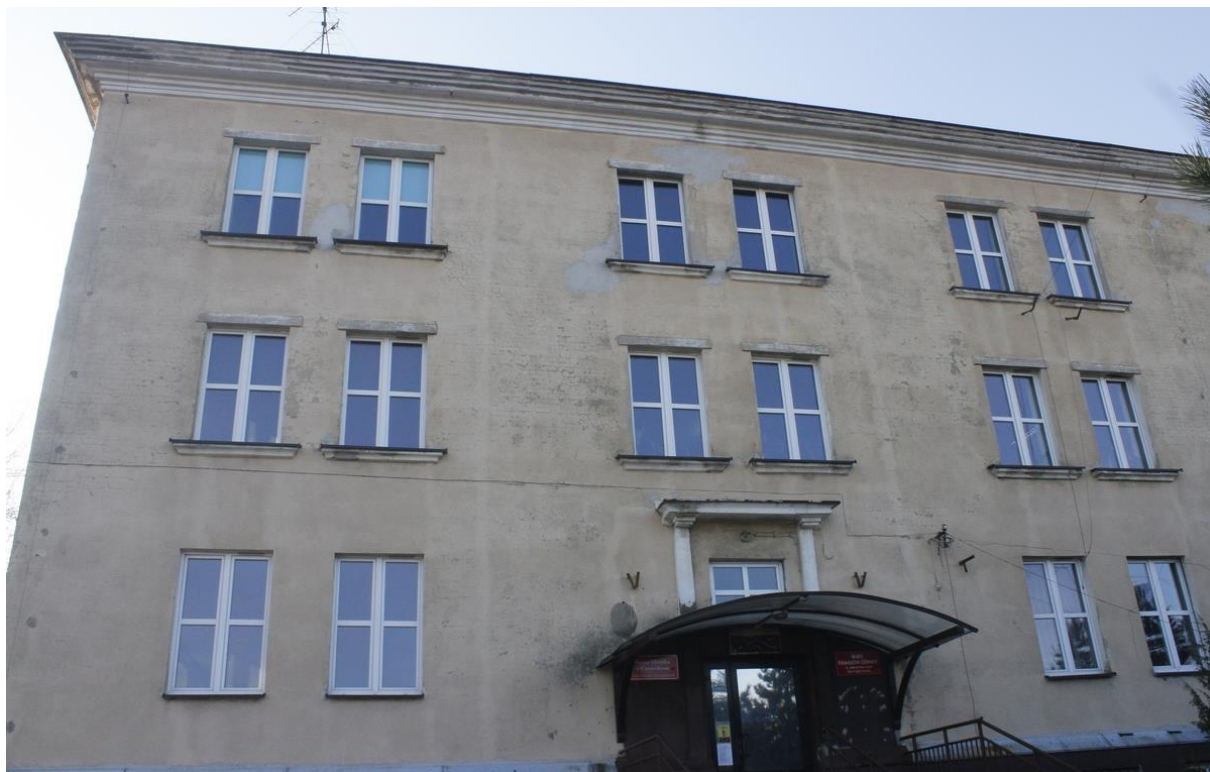
Fot. 35. Częstochowa ul. Jasnogórska 84/90 – segment F – część elewacji północnej W trakcie oględzin nie stwierdzono potencjalnych miejsc lęgowych ptaków z gatunków chronionych (fot. S. Czyż – 23.02.2022)

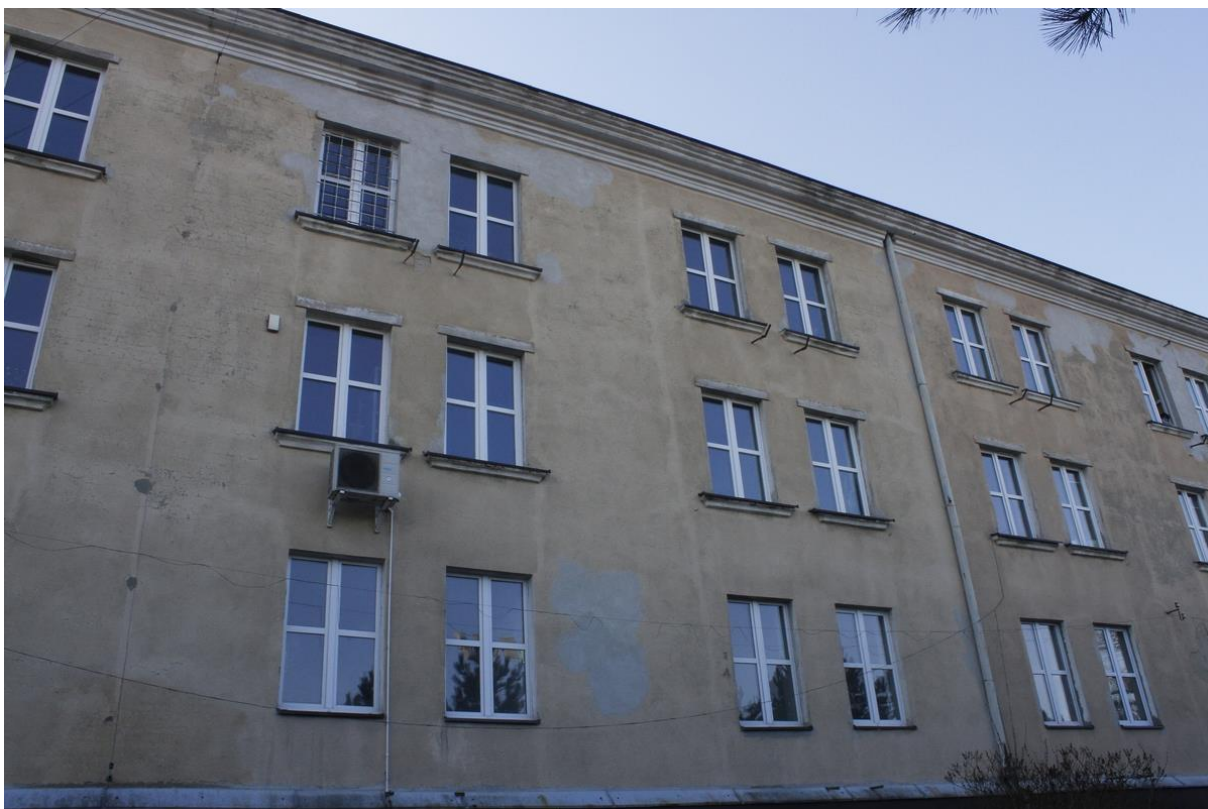
Fot. 36. Częstochowa ul. Jasnogórska 84/90 – segment F – elewacja północna c.d. W trakcie oględzin nie stwierdzono potencjalnych miejsc lęgowych ptaków z gatunków chronionych (fot. S. Czyż – 23.02.2022)

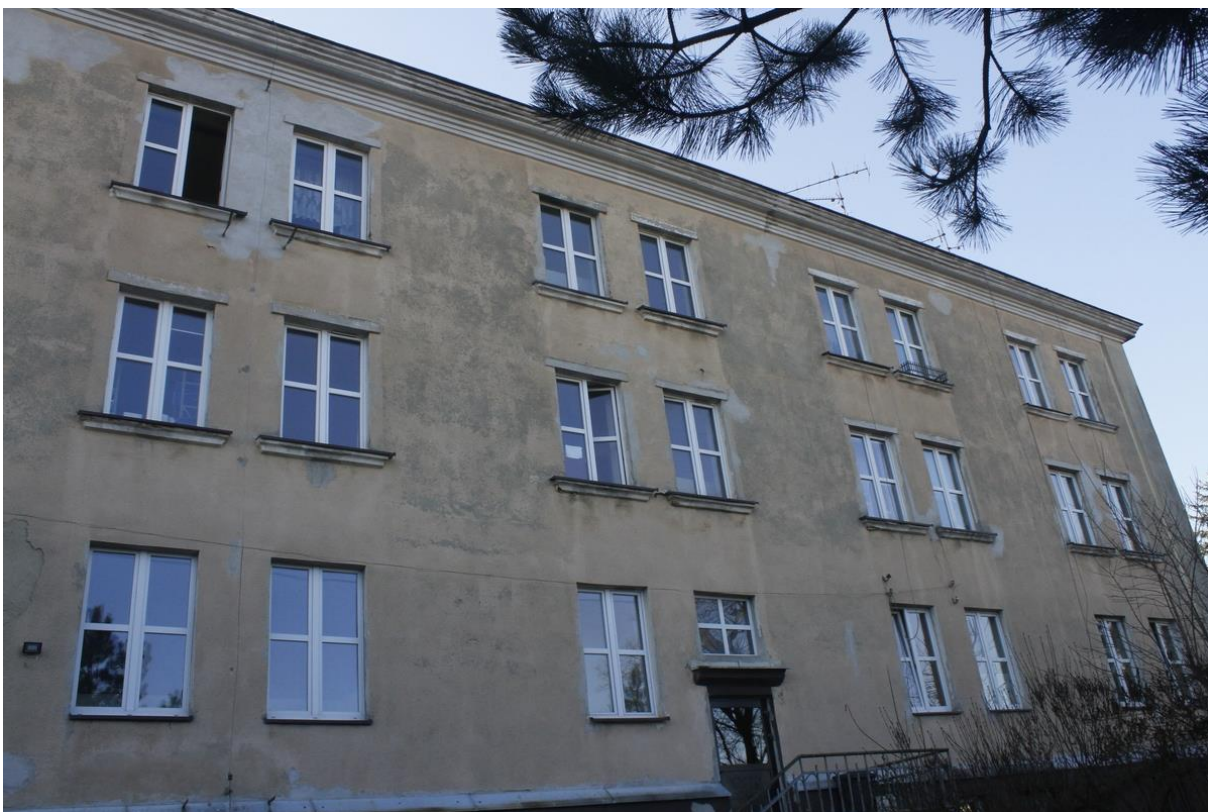
Fot. 37. Częstochowa ul. Jasnogórska 84/90 – segment F – elewacja północna c.d. W trakcie oględzin nie stwierdzono potencjalnych miejsc lęgowych ptaków z gatunków chronionych (fot. S. Czyż – 23.02.2022)

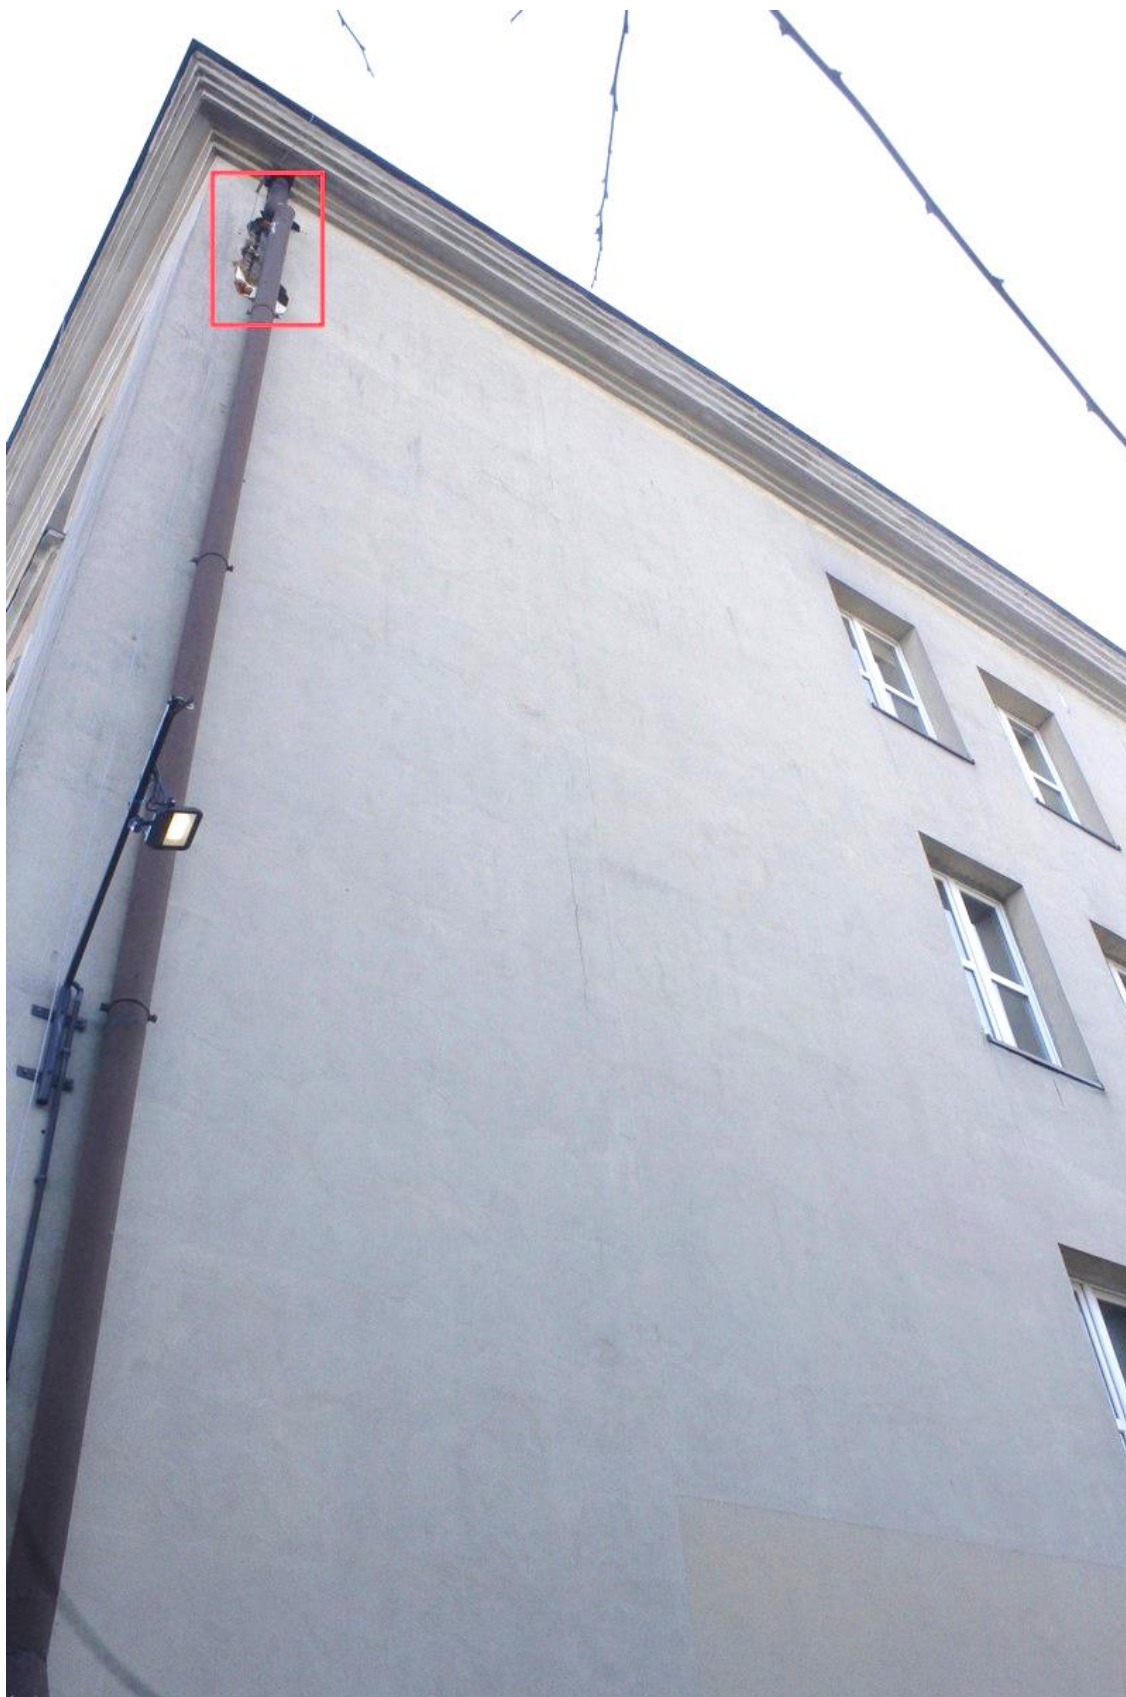
Fot. 38. Częstochowa ul. Jasnogórska 84/90 – segment F – część elewacji zachodniej. W trakcie oględzin stwierdzono dużą szczelinę za spustem rynnowym. Z uwagi na jej rozmiar jest to potencjalne miejsce lęgowe **kawki** *Corvus monedula* – gatunku chronionego (fot. S. Czyż – 23.02.2022)

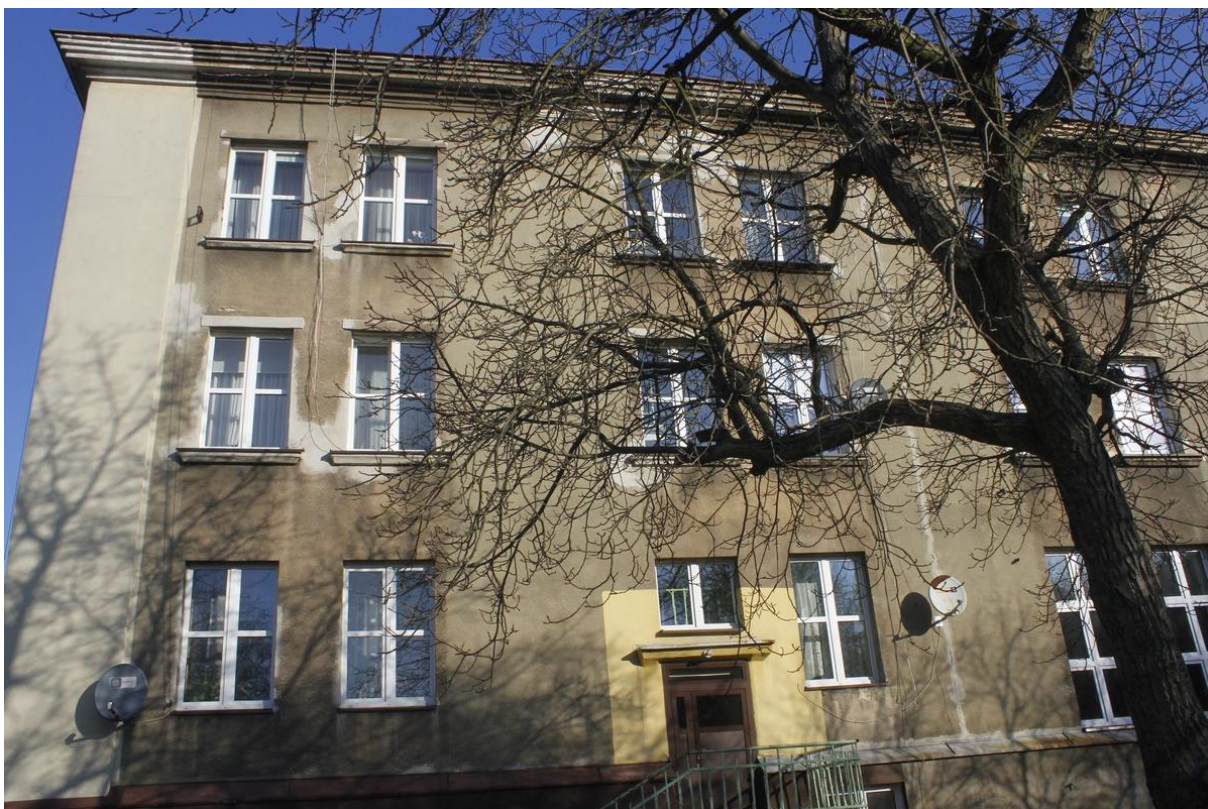
Fot. 40. Częstochowa ul. Jasnogórska 84/90 – segment F – część elewacji południowej. W trakcie oględzin nie stwierdzono potencjalnych miejsc lęgowych ptaków z gatunków chronionych (fot. S. Czyż – 23.02.2022)

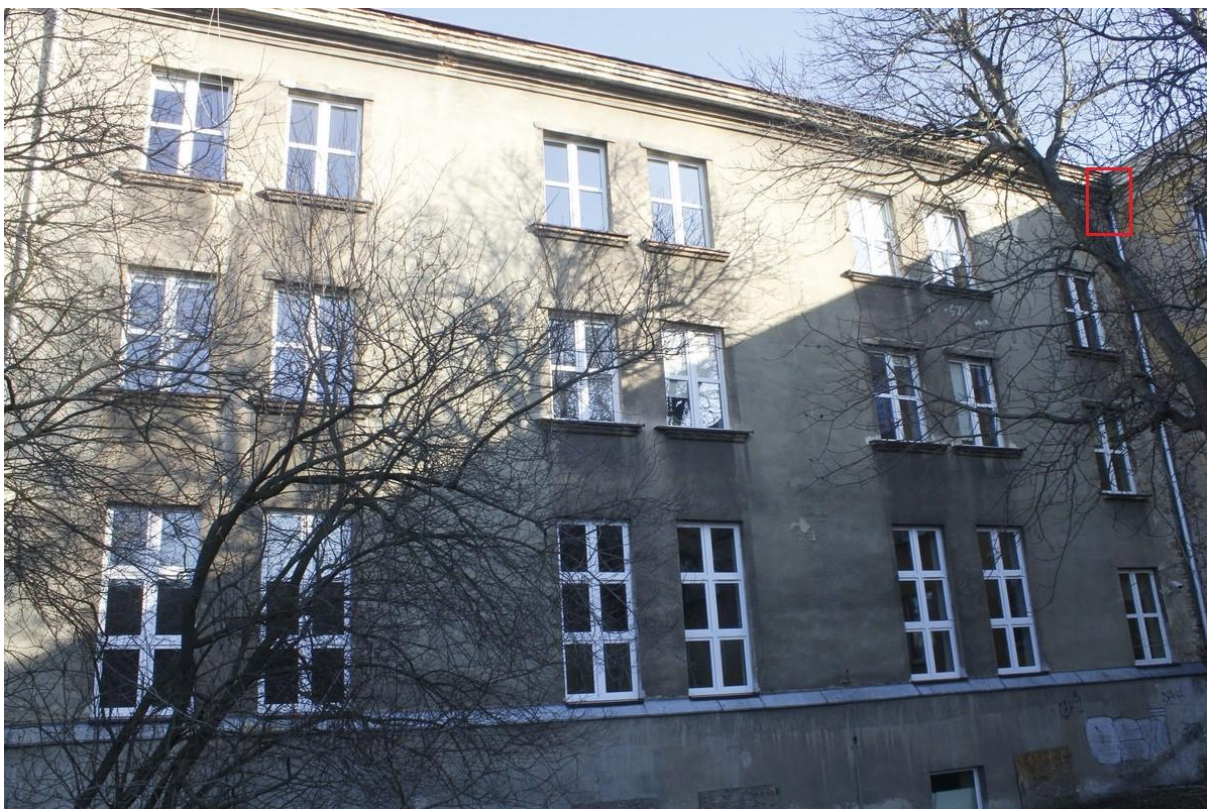
Fot. 42. Częstochowa ul. Jasnogórska 84/90 – segment E – elewacja południowa c.d. Podczas oględzin stwierdzono szczeliny przy spuszczeniu rynnowym (oznaczone na fotografii kolorem czerwonym) będące potencjalnymi miejscami lęgowymi dla ptaków z gatunków chronionych, jak **jerzyk** *Apus apus* czy **wróbel** *Passer domesticus* (fot. S. Czyż – 23.02.2022).
