**OPINIA O GNIEZDZENIU SIĘ PTAKÓW I WYSTĘPOWANIU
NIETOPERZY W KOMPLEKSIE BUDYNKÓW POŁOŻONYM
W CZĘSTOCHOWIE PRZY UL. JASNOGÓRSKA 84/90 W SKŁAD
KTÓREGO WCHODZI BURSA MIEJSKA ORAZ SZKOŁA -
TECHNICZNE ZAKŁADY NAUKOWE W KTÓRYM BĘDĄ
WYKONYWANE PRACE TERMOMODERNIZACYJNE ORAZ
O WYMAGANYCH KOMPENSATACH PRZYRODNICZYCH**

Wolbrom, luty 2022

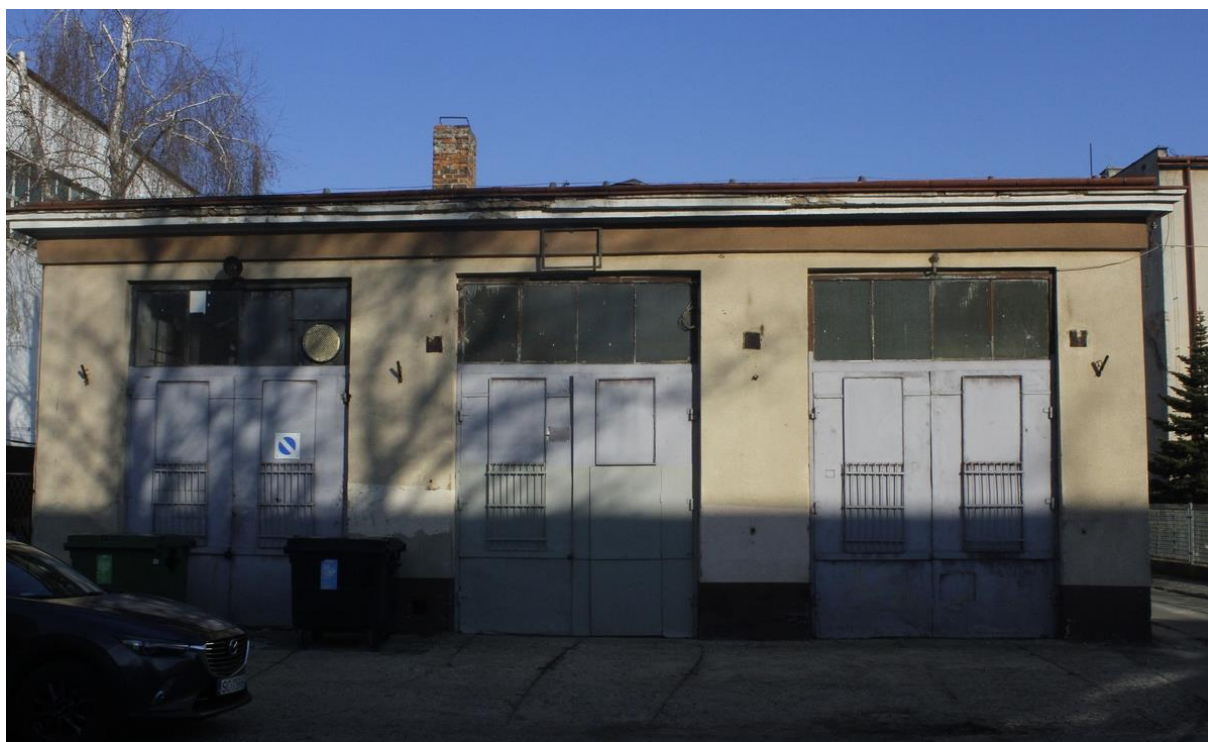
Fot. 43. Częstochowa ul. Jasnogórska 84/90 – segment G – elewacja południowa. W trakcie oględzin nie stwierdzono potencjalnych miejsc lęgowych ptaków z gatunków chronionych (fot. S. Czyż – 23.02.2022)

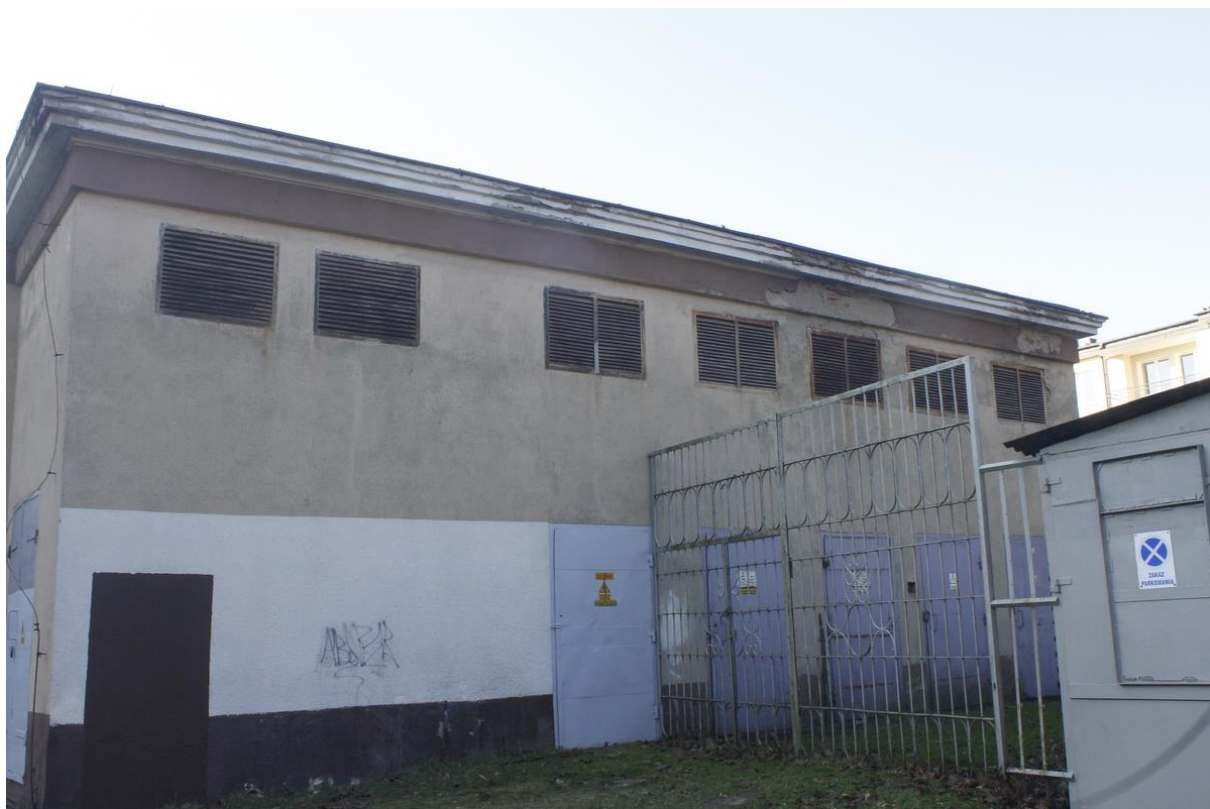
Fot. 44. Częstochowa ul. Jasnogórska 84/90 – segment G – elewacja północna. W trakcie oględzin nie stwierdzono potencjalnych miejsc lęgowych ptaków z gatunków chronionych (fot. S. Czyż – 23.02.2022)

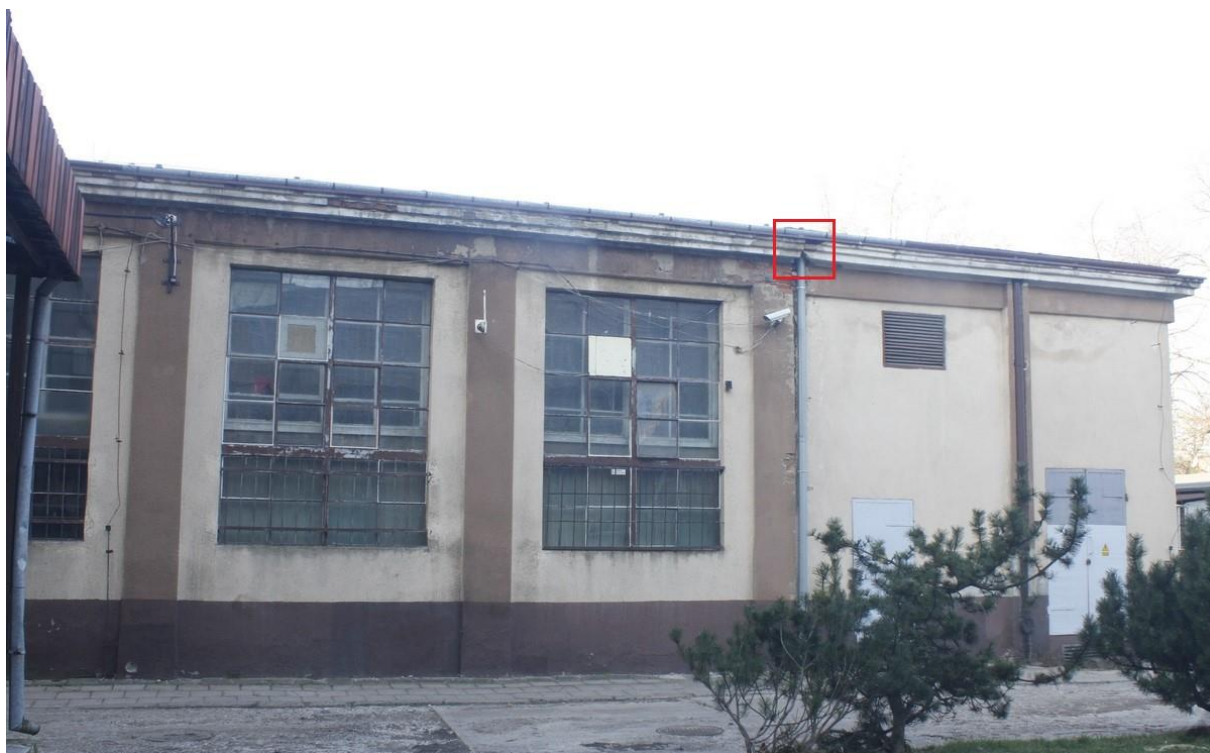
Fot. 45. Częstochowa ul. Jasnogórska 84/90 – segment G – część elewacji wschodniej. W trakcie oględzin stwierdzono szczeliny przy spuszczeniu rynnowym będące potencjalnym miejscem lęgowym **wróbla** *Passer domesticus* – gatunku chronionego (fot. S. Czyż – 23.02.2022)

3. **Do 10.03.2022 roku należy zabezpieczyć trwale wszystkie szczeliny wskazane w dokumentacji fotograficznej. Brak zabezpieczenia szczelin we wskazanym terminie prawdopodobnie spowoduje zajęcie ich przez ptaki a co za tym, idzie rozpoczęcie prac termomodernizacyjnych na elewacjach będzie możliwe dopiero po zakończeniu sezonu lęgowego czyli nie wcześniej niż po 15 sierpnia.**

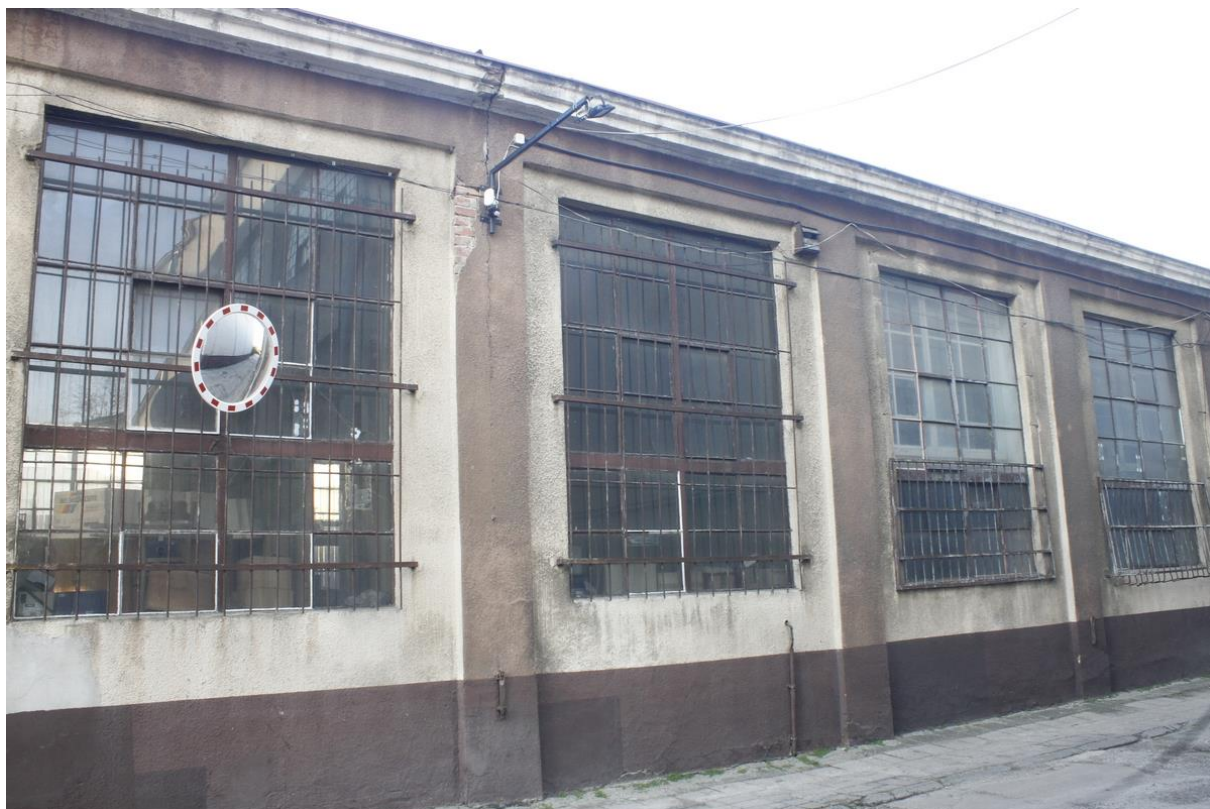
Fot. 46. Częstochowa ul. Jasnogórska 84/90 – segment G – elewacja wschodnia c.d. W trakcie oględzin nie stwierdzono potencjalnych miejsc lęgowych ptaków z gatunków chronionych (fot. S. Czyż – 23.02.2022)

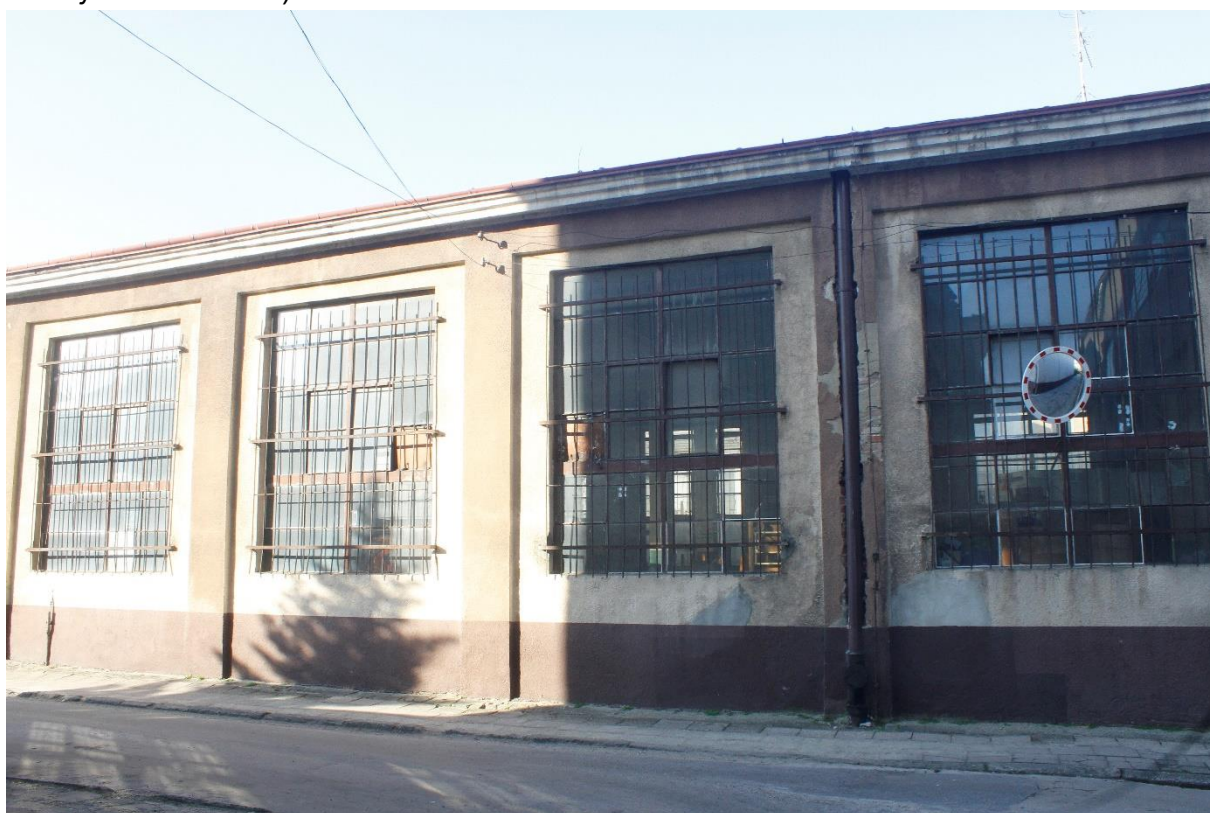
Fot. 47. Częstochowa ul. Jasnogórska 84/90 – segment G – elewacja wschodnia c.d. W trakcie oględzin nie stwierdzono potencjalnych miejsc lęgowych ptaków z gatunków chronionych (fot. S. Czyż – 23.02.2022)

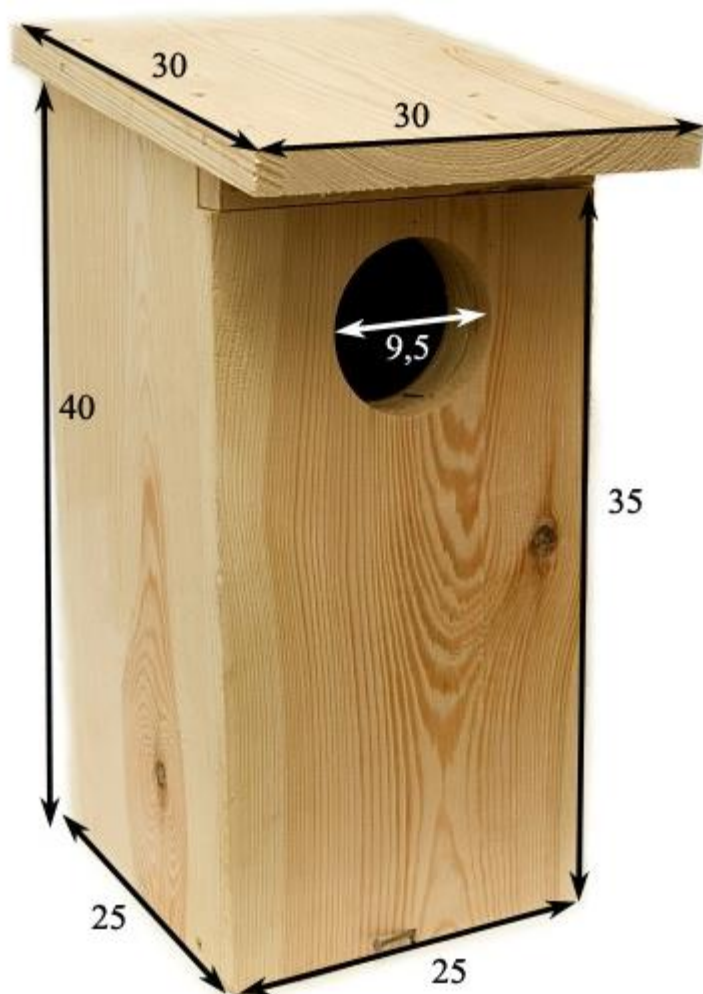
Ryc. 2. Wygląd oraz standardowe wymiary budki lęgowej dla kawki (w cm)

7. Wygląd oraz prawidłowe wymiary budki lęgowej dla kawki pokazano na ryc. 2.
8. Budki lęgowe powinny być wykonane starannie, dlatego należy rozważyć możliwości zakupu budek u profesjonalnych wykonawców niż wykonywać je we własnym zakresie. Muszą być szczelne, bez szczelin.
