**EKSPERTYZA ORNITOLOGICZNA
DOTYCZĄCA BUDYNKU MIEJSKIEGO PRZEDSZKOLA NR 13
W CZĘSTOCHOWIE PRZY UL. GWIEZDNEJ 2 W ZWIĄZKU
Z PLANOWANĄ TERMOMODERNIZACJĄ ORAZ O WYMAGANYCH
KOMPENSATACH PRZYRODNICZYCH**

1. Nazwa obiektu **BUDYNEK UŻYTECZNOŚCI PUBLICZNEJ – MIEJSKIE
PRZEDSZKOLE NR 13**

2. Adres obiektu **ul. Gwiazdna 2, 42-200 Częstochowa**

4. Data kontroli **15.04.2022**

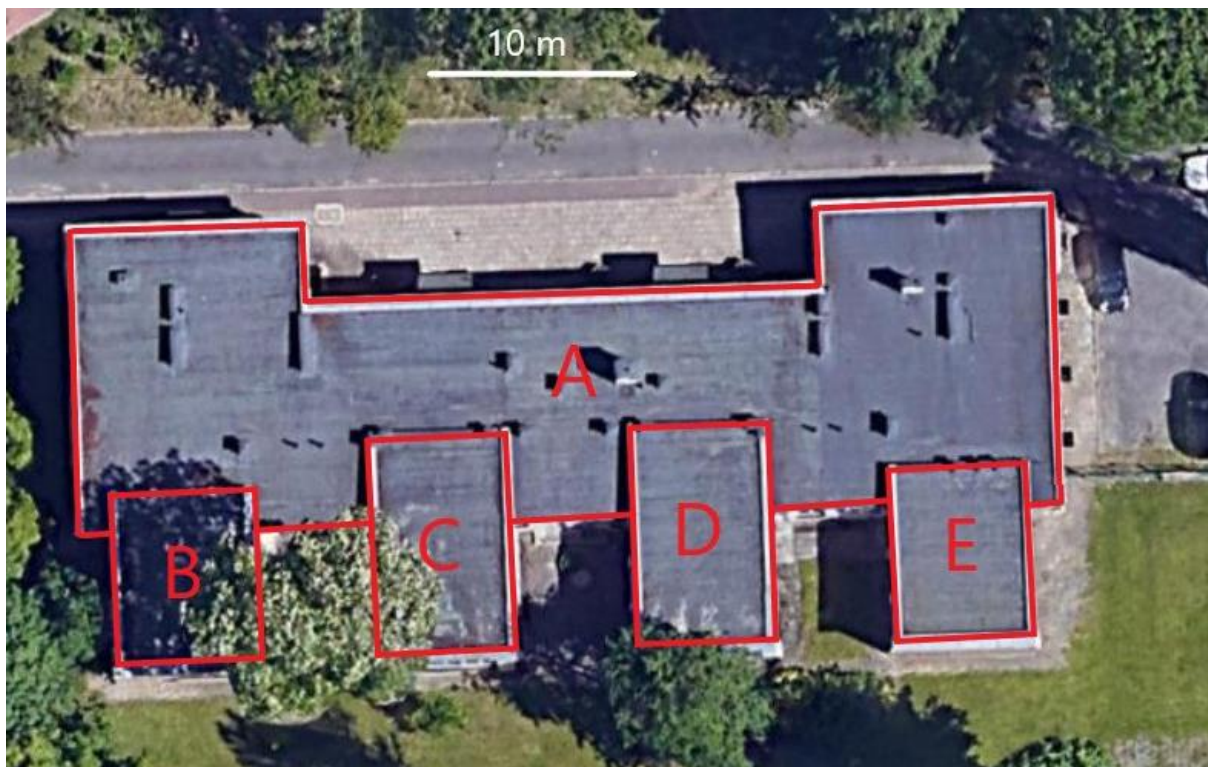
Fot. 1. Częstochowa, ul. Gwiazdna 2, busynek Miejskiego Przedszkola nr 13 – widok z góry. Zaznaczono umowny podział na segmenty na potrzeby niniejszego opracowania

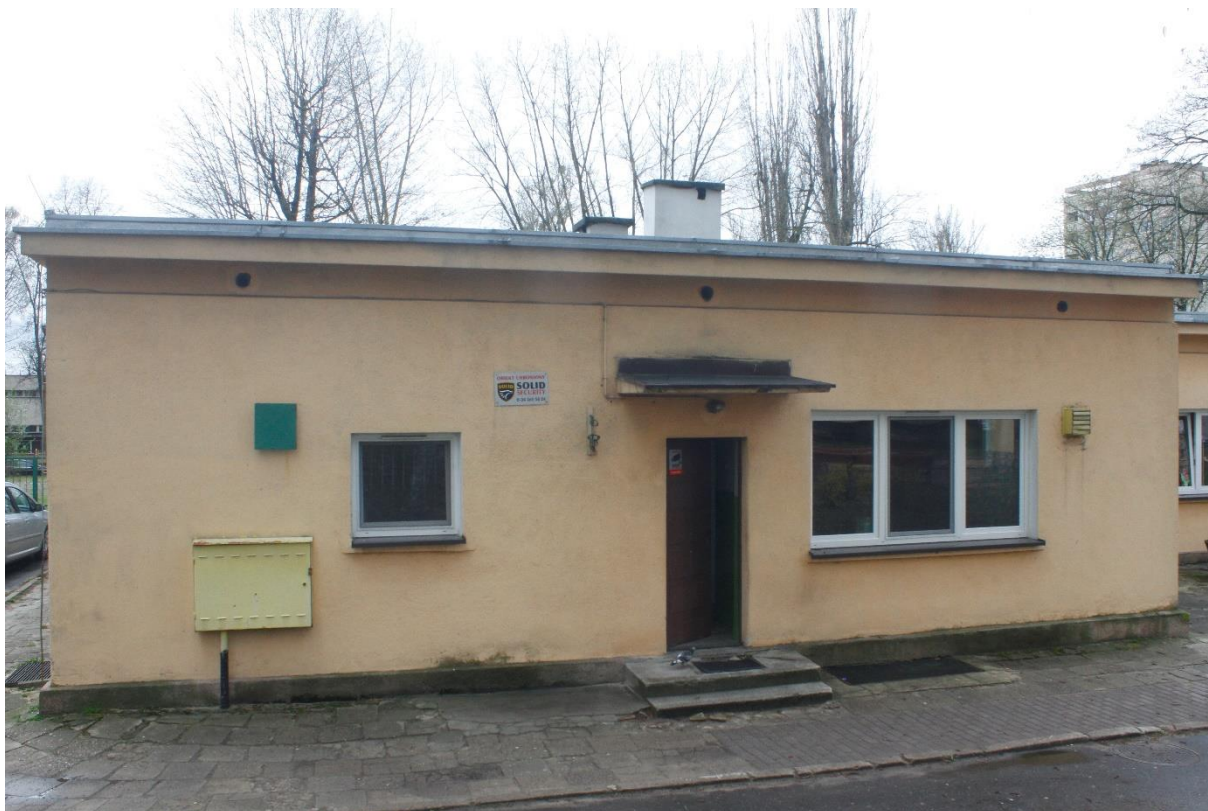
Fot. 2. Częstochowa, ul. Gwiazdna 2, budynek Miejskiego Przedszkola nr 13 – fragment elewacji północnej segmentu A. Widoczne otwory wentylacyjne do stropodachu - zabezpieczone (fot. z dn. 15.04.2022 - S. Czyż)

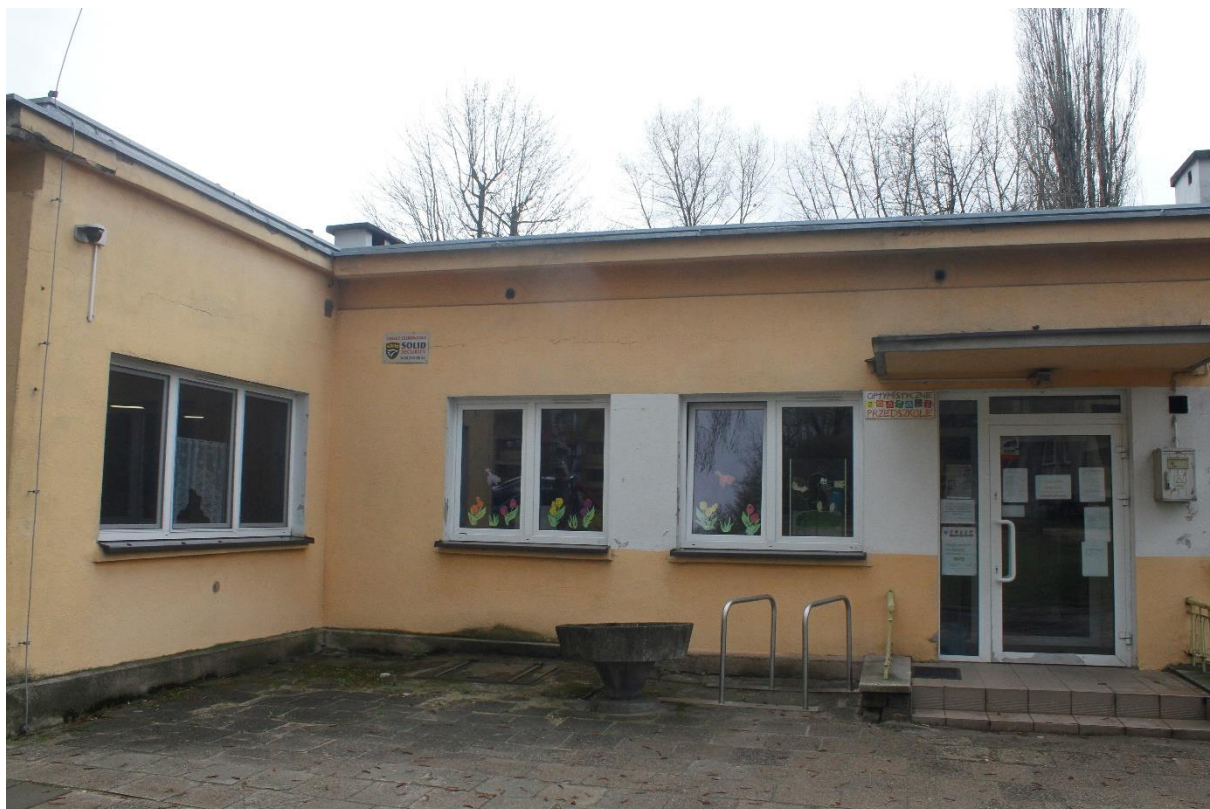
Fot. 3. Częstochowa, ul. Gwiazdna 2, budynek Miejskiego Przedszkola nr 13 – fragment elewacji północnej oraz elewacja zachodnia segmentu A. Widoczne otwory wentylacyjne do stropodachu - zabezpieczone (fot. z dn. 15.04.2022 - S. Czyż)

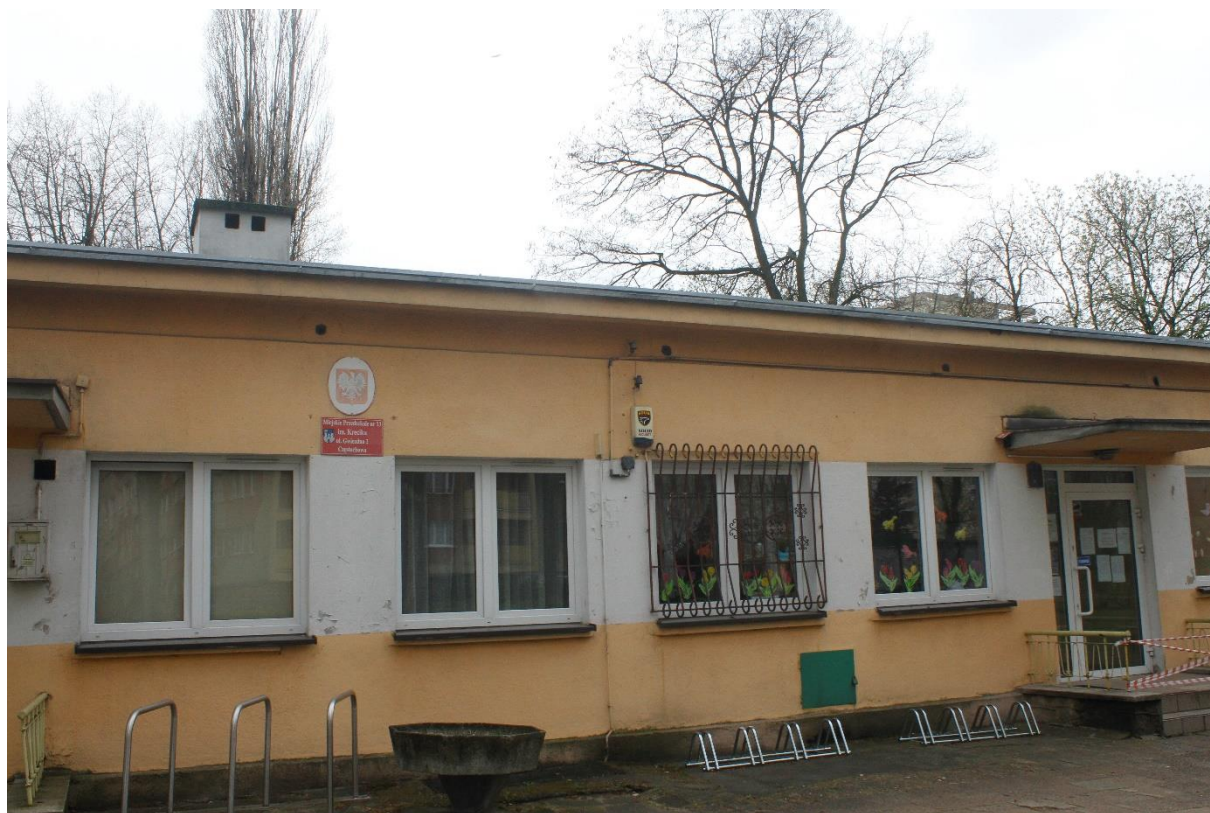
Fot. 4. Częstochowa, ul. Gwiazdna 2, budynek Miejskiego Przedszkola nr 13 – fragment elewacji północnej segmentu A. Widoczne otwory wentylacyjne do stropodachu - zabezpieczone (fot. z dn. 15.04.2022 - S. Czyż)

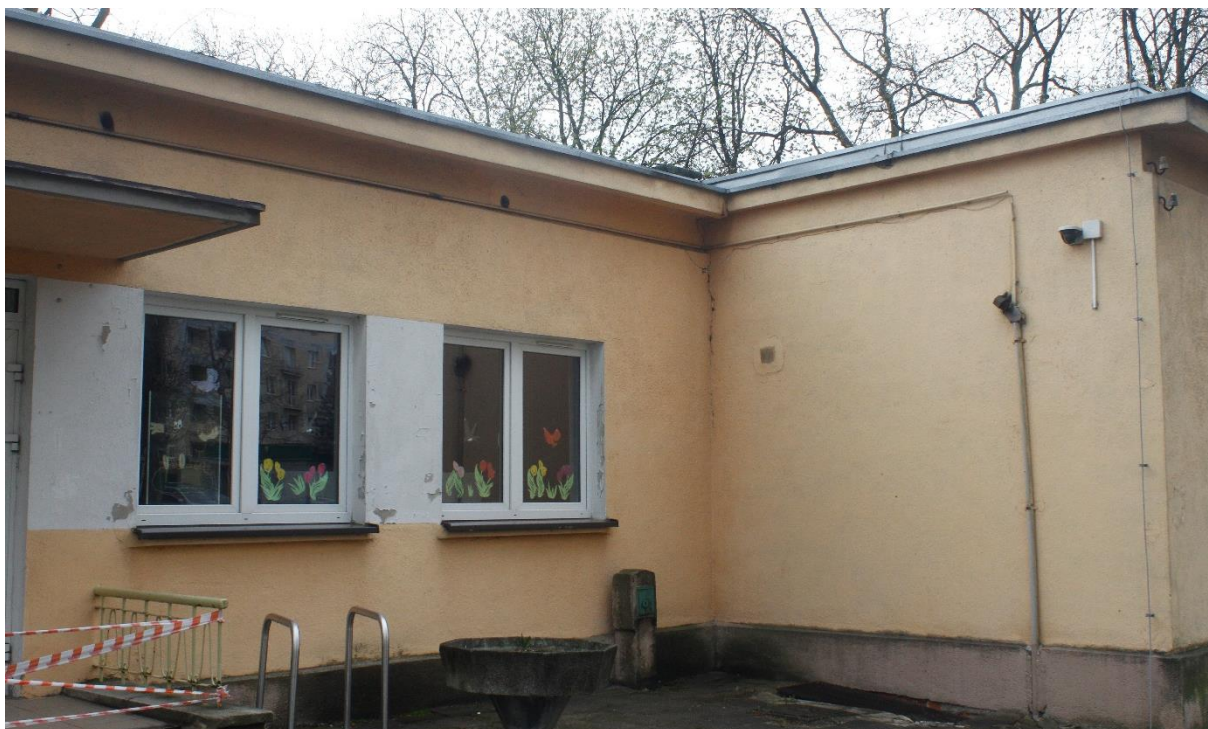
Fot. 5. Częstochowa, ul. Gwiazdna 2, budynek Miejskiego Przedszkola nr 13 – fragment elewacji północnej oraz elewacja wschodnia segmentu A. Widoczne otwory wentylacyjne do stropodachu - zabezpieczone (fot. z dn. 15.04.2022 - S. Czyż)

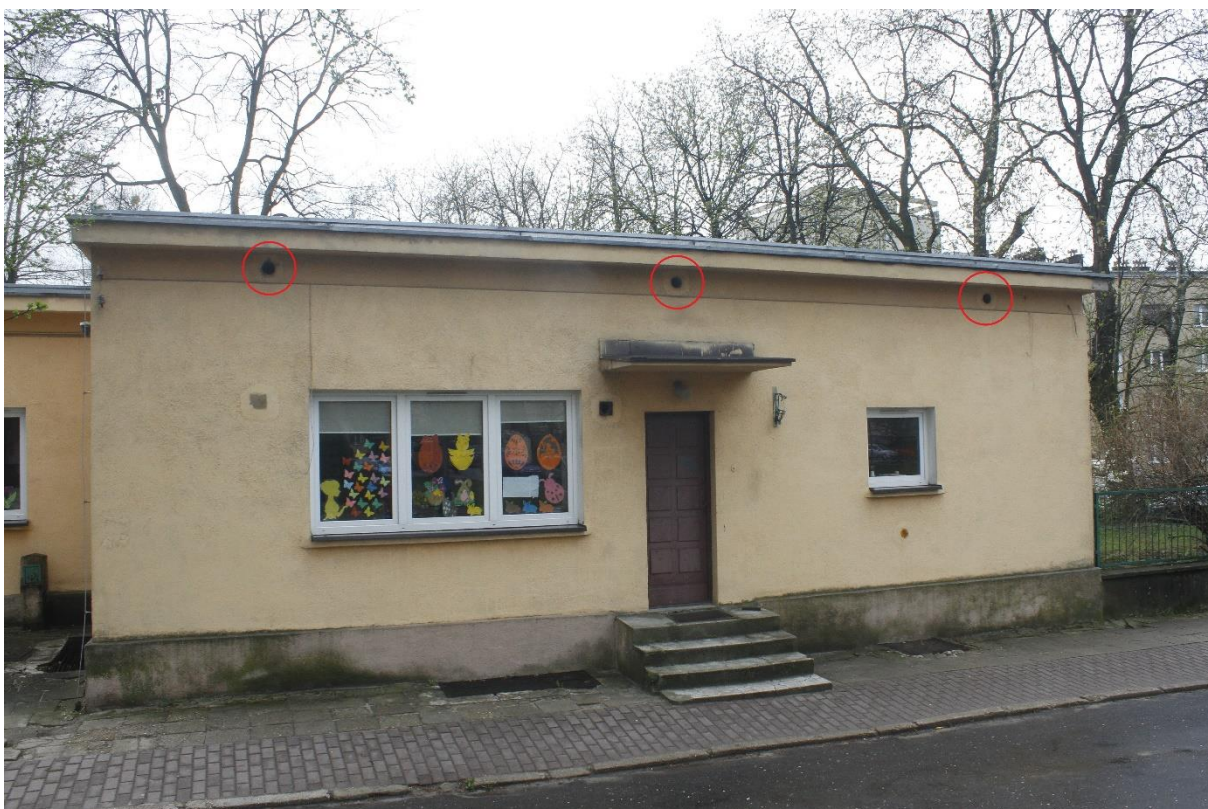
Fot. 6. Częstochowa, ul. Gwiazdna 2, budynek Miejskiego Przedszkola nr 13 – fragment elewacji północnej segmentu A. Widoczne niezabezpieczone otwory wentylacyjne do stropodachu. Przy dwóch z nich obserwowano **kawki** *Corvus monedula* (fot. z dn. 15.04.2022 - S. Czyż)

kawka Corvus monedula – 2

po dociepleniu przestrzeni stropodachowej należy bezwzględnie w sposób trwały zabezpieczyć otwory wentylacyjne prowadzące w obszar stropodachu przed możliwością dostania się tam ptaków. Materiały docieplające stropodach uważane są za szkodliwe dla ptaków i mogą powodować ich śmiertelność.

4. W ramach kompensaty przyrodniczej należy zamontować **na elewacji północnej segmentu A - 2 (skrótowe) budki lęgowe dla kawek (fot. 19). Na drzewach rosnących od strony południowej budynku należy zamontować 3 budki lęgowe dla szpaków.**

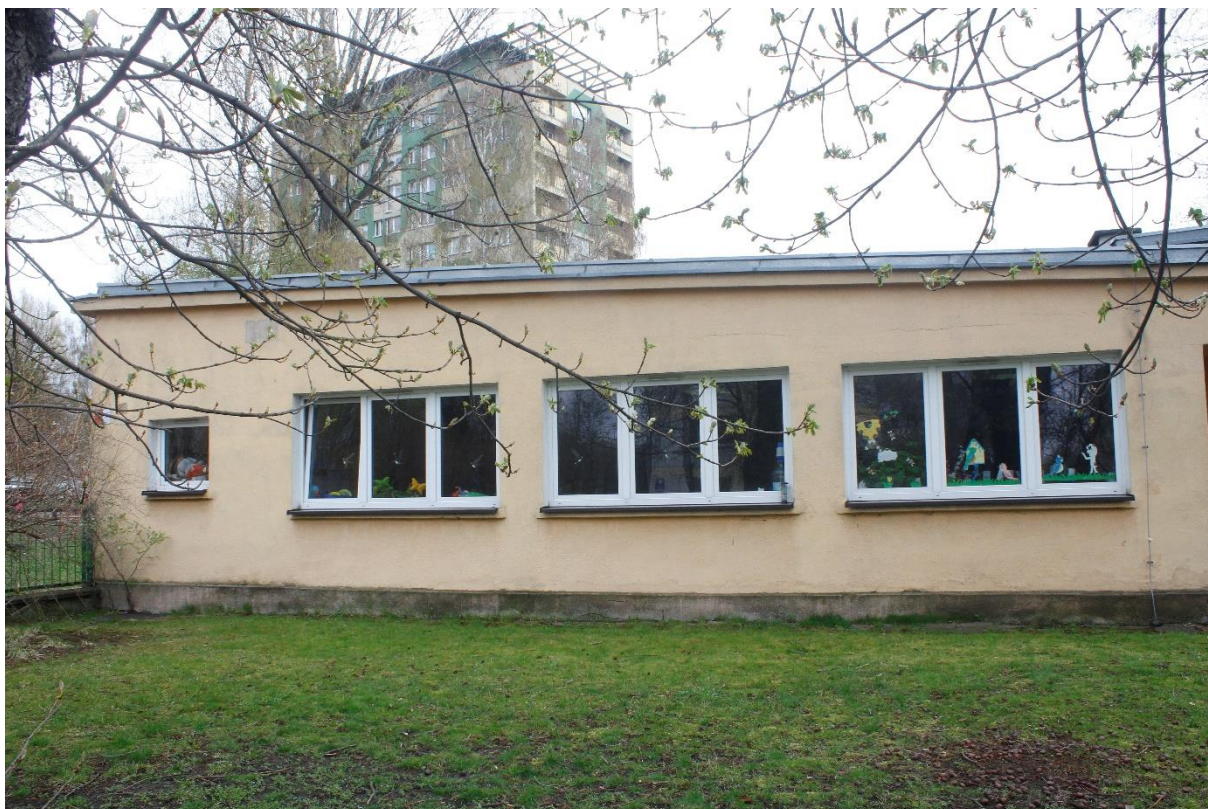
Fot. 7. Częstochowa, ul. Gwiezdna 2, budynek Miejskiego Przedszkola nr 13 – elewacja zachodnia segmentu A (fot. z dn. 15.04.2022 - S. Czyż)

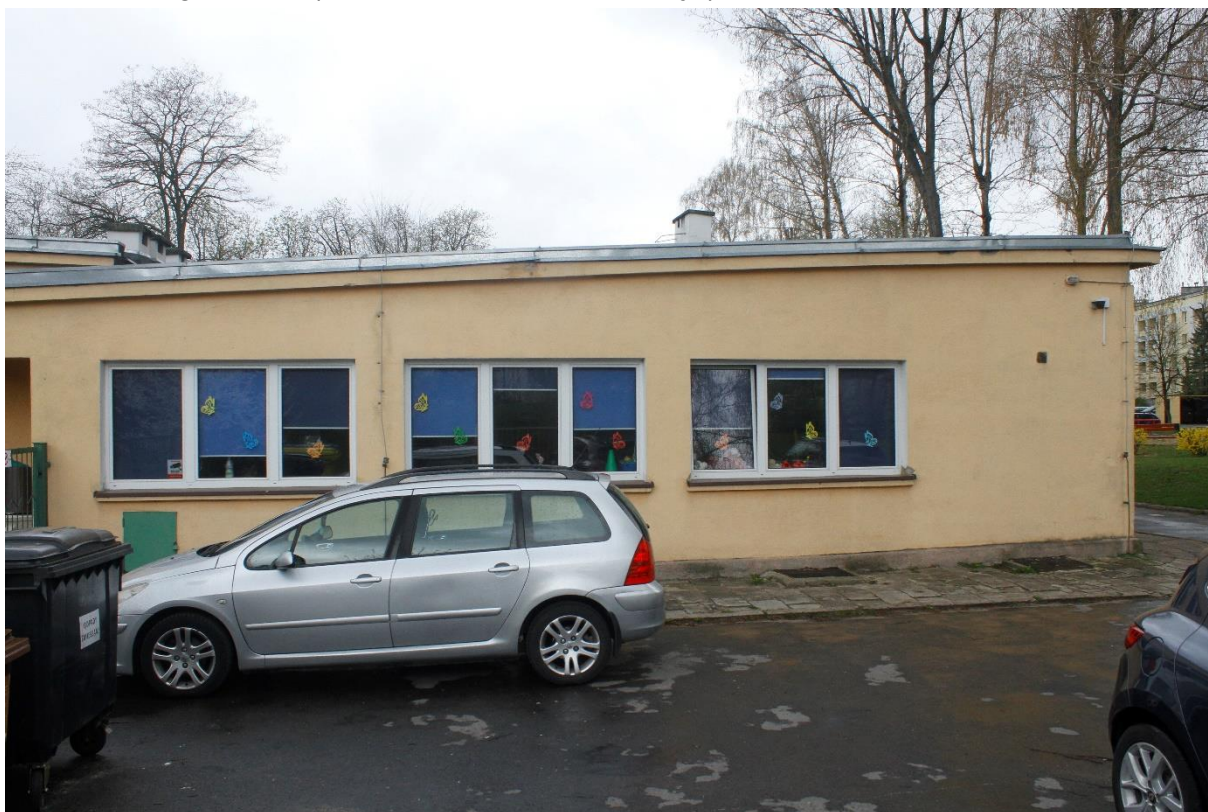
Fot. 8. Częstochowa, ul. Gwiezdna 2, budynek Miejskiego Przedszkola nr 13 – elewacja wschodnia segmentu A (fot. z dn. 15.04.2022 - S. Czyż)

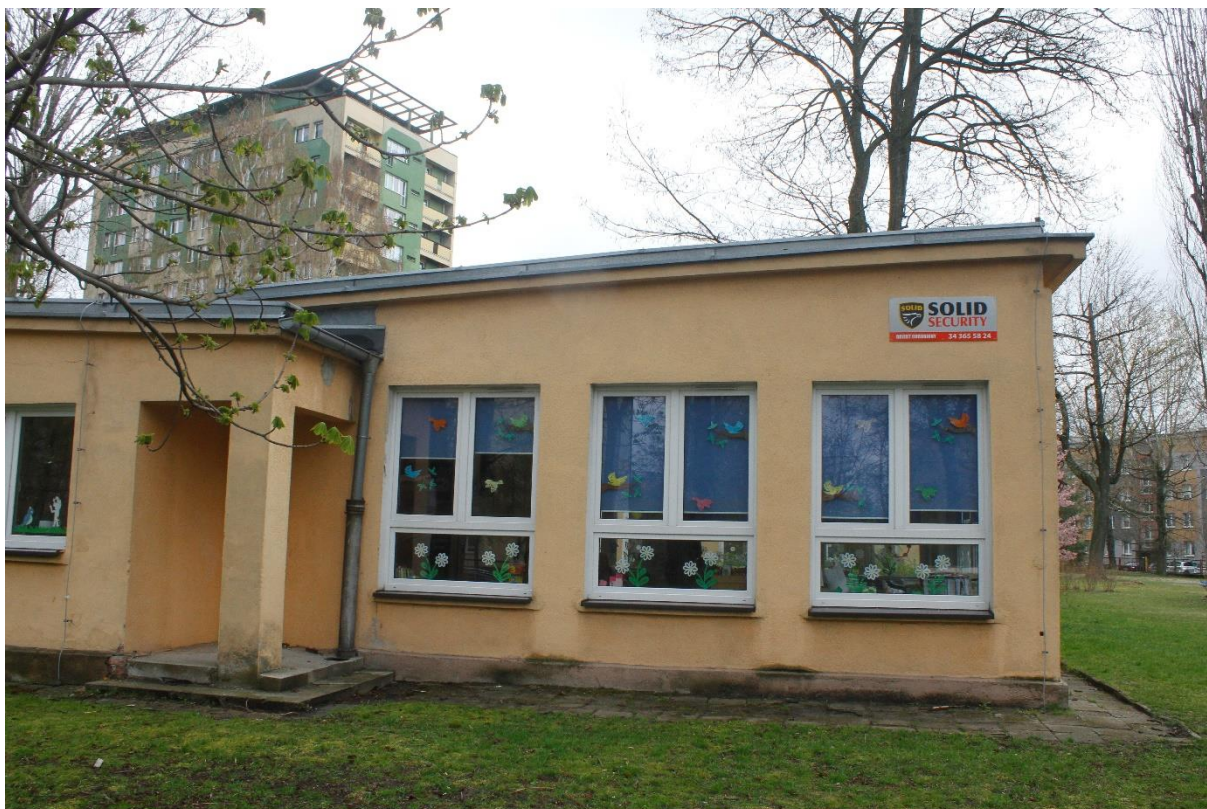
Fot. 9. Częstochowa, ul. Gwiazdna 2, budynek Miejskiego Przedszkola nr 13 – elewacja zachodnia segmentu B (fot. z dn. 15.04.2022 - S. Czyż)

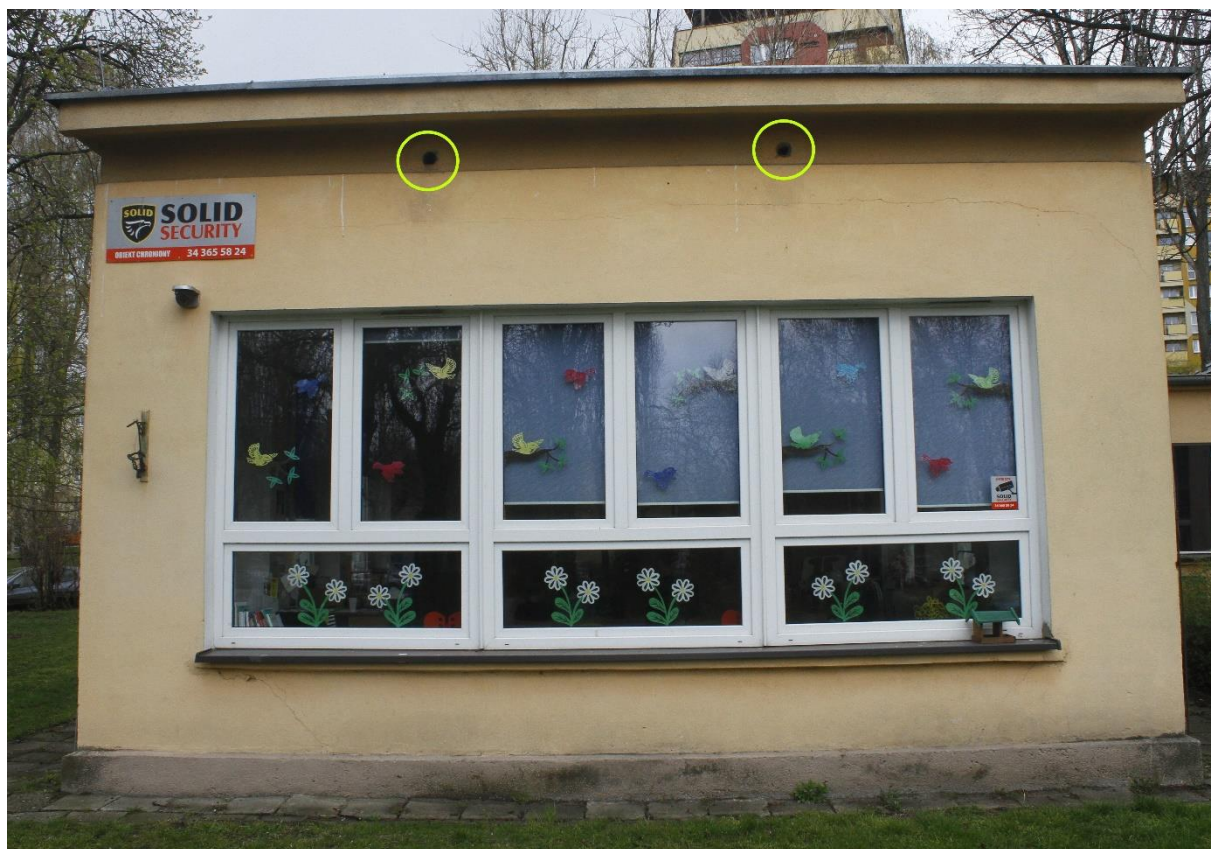
Fot. 10. Częstochowa, ul. Gwiazdna 2, budynek Miejskiego Przedszkola nr 13 – elewacja południowa segmentu B. Oznaczono niezabezpieczone otwory wentylacyjne przy których obserwowano **szpaki** *Sturnus vulgaris* (fot. z dn. 15.04.2022 - S. Czyż)

szpak Sturnus vulgaris – 3

6. Wygląd oraz wymiary budki lęgowej dla szpaków pokazano na ryc. 2. Budki powinny być zamontowane na wysokości ok. 4-5 metrów nad poziomem gruntu, pionowo na pniu drzewa, otworem wlotowym skierowane na południowy-wschód.
7. Budki lęgowe dla ptaków powinny być wykonane starannie, dlatego należy rozważyć możliwości zakupu budek u profesjonalnych wykonawców niż wykonywać je we własnym zakresie. Budki lęgowe należy zabezpieczyć przed działaniem czynników atmosferycznych, szczególnie opadów (daszki pokryte papą lub cienką blachą, ściany zaimpregnowane). Budki umieszczone na elewacji mogą być malowane w dowolnym kolorze.

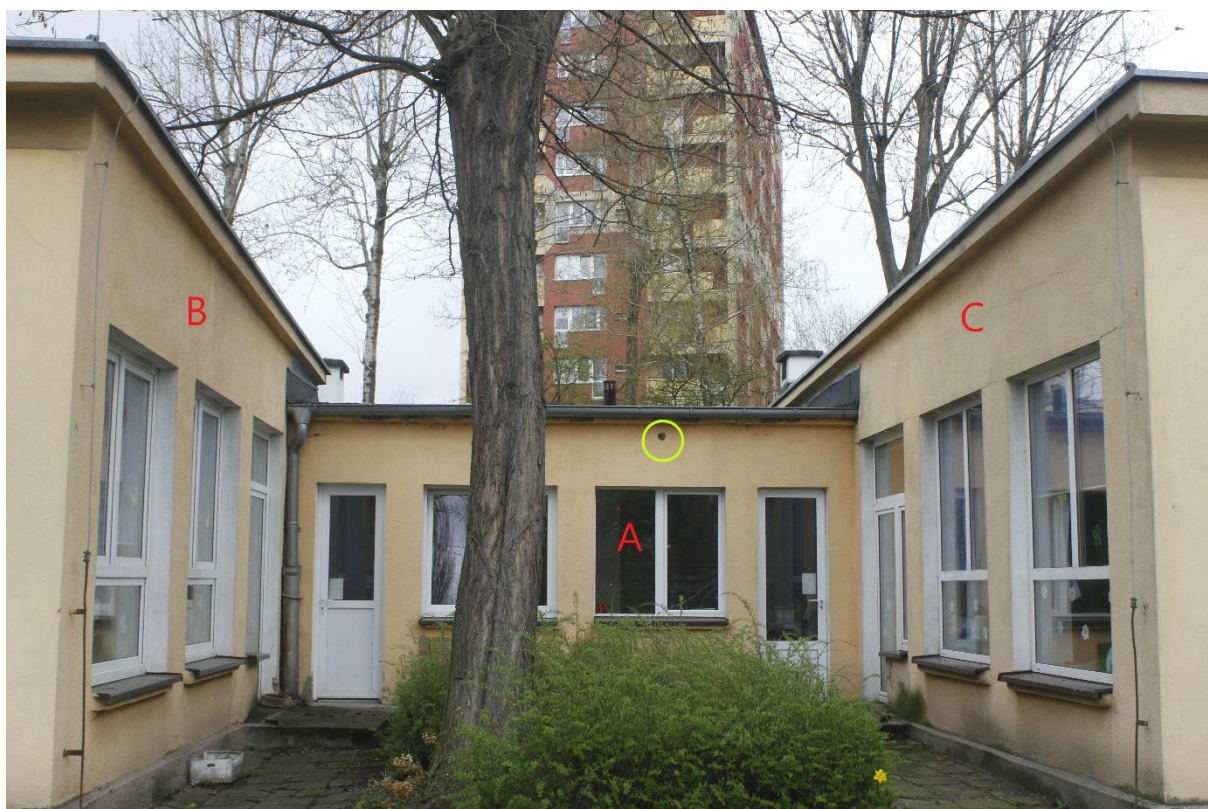
Fot. 11. Częstochowa, ul. Gwiazdna 2, budynek Miejskiego Przedszkola nr 13 – elewacja południowa segmentu A oraz elewacje: wschodnia segmentu B i zachodnia segmentu C. Oznaczono niezabezpieczony otwór wentylacyjny jako dogodnie miejsce lęgowe dla **szpaka** *Sturnus vulgaris* (fot. z dn. 15.04.2022 - S. Czyż).

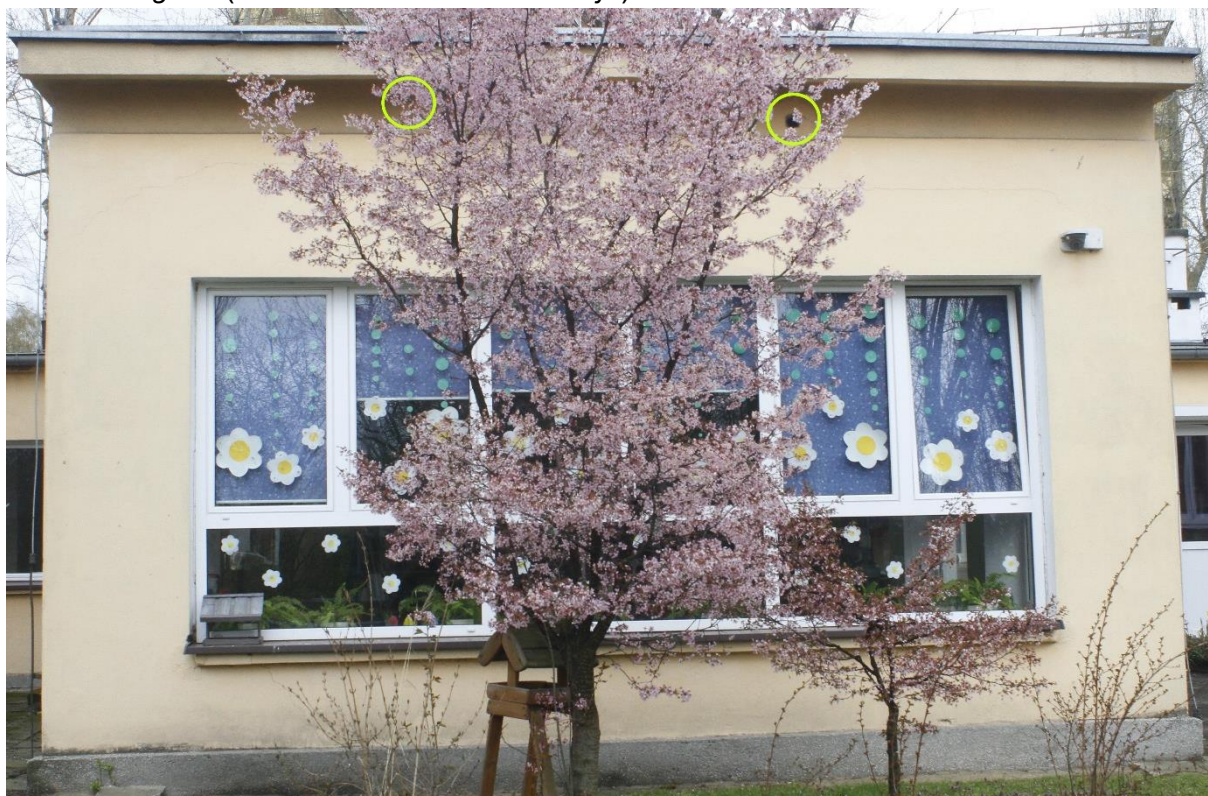
Fot. 12. Częstochowa, ul. Gwiazdna 2, budynek Miejskiego Przedszkola nr 13 – elewacja południowa segmentu C. Oznaczono niezabezpieczone otwory wentylacyjne jako dogodnie miejsca lęgowe dla **szpaka** *Sturnus vulgaris* (fot. z dn. 15.04.2022 - S. Czyż).

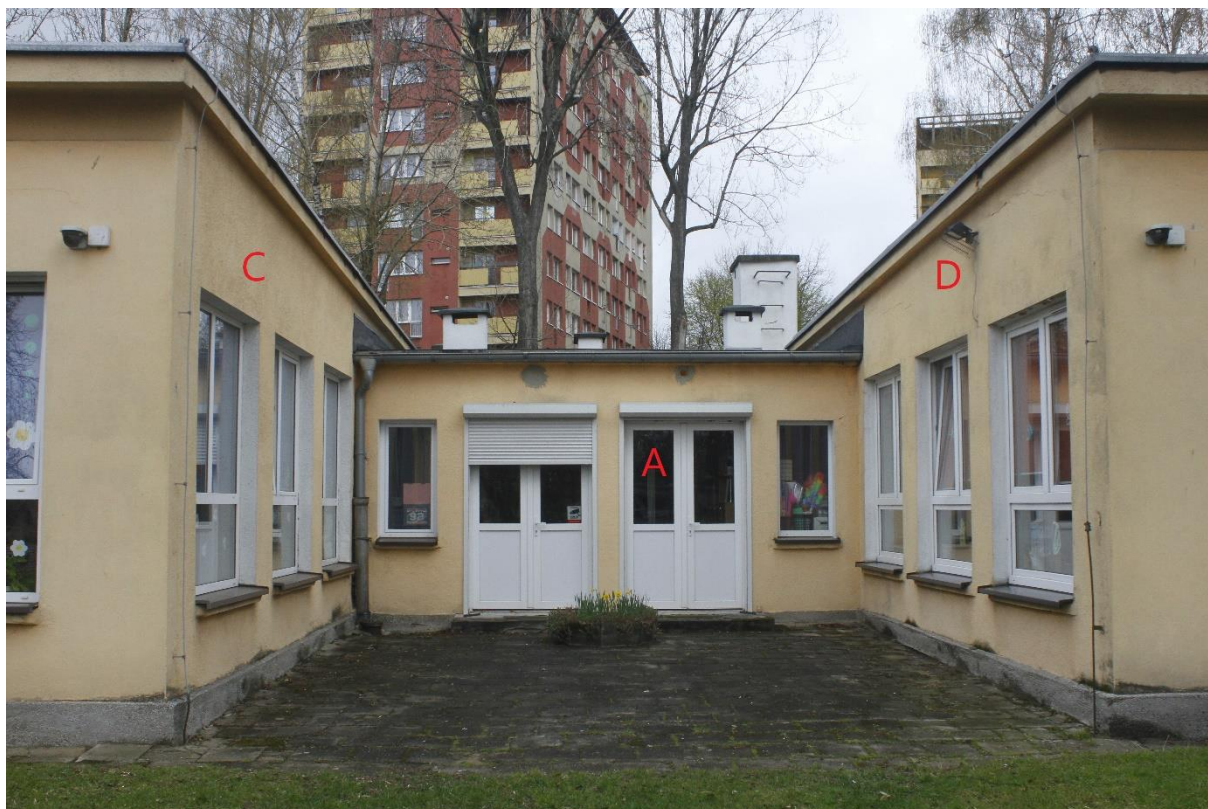
Fot. 13. Częstochowa, ul. Gwiezdna 2, budynek Miejskiego Przedszkola nr 13 – elewacja południowa segmentu A oraz elewacje: wschodnia segmentu C i zachodnia segmentu D (fot. z dn. 15.04.2022 - S. Czyż).

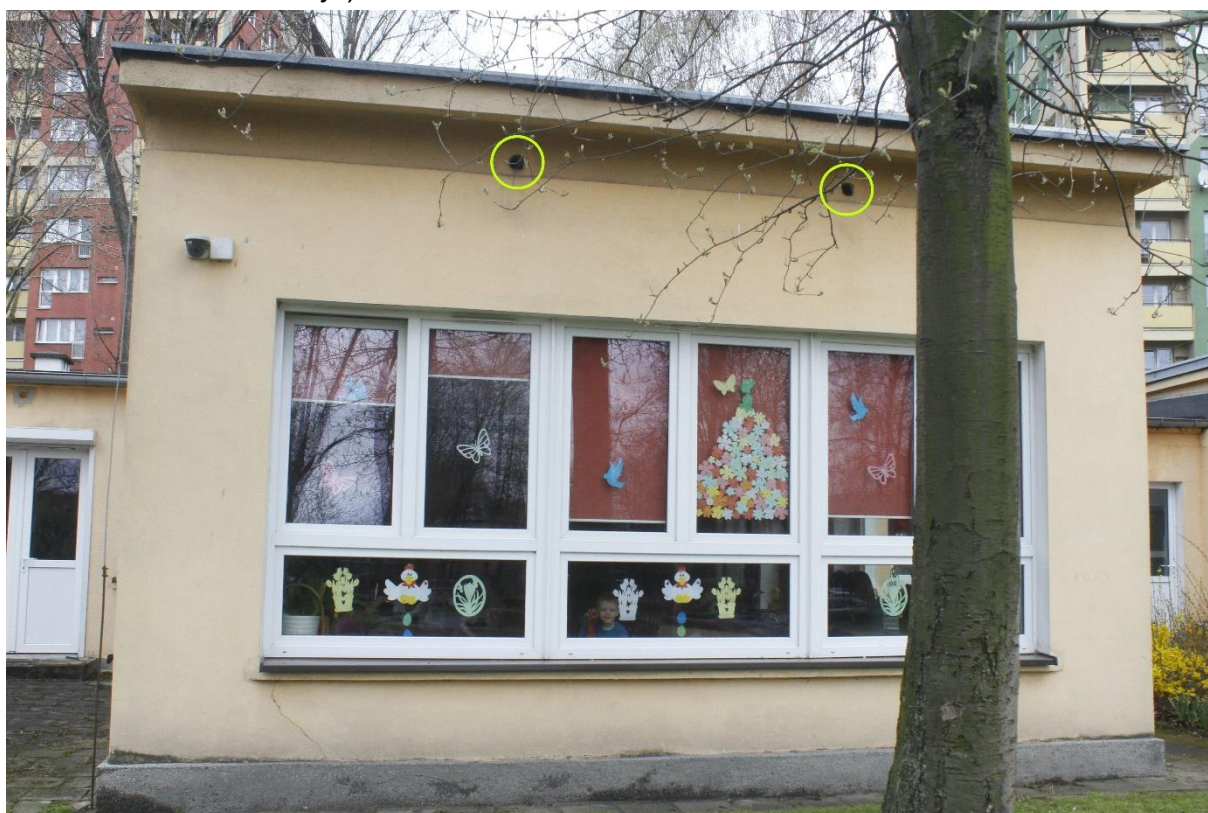
Fot. 14. Częstochowa, ul. Gwiezdna 2, budynek Miejskiego Przedszkola nr 13 – elewacja południowa segmentu D. Oznaczono niezabezpieczone otwory wentylacyjne przy których obserwowano **szpaki** *Sturnus vulgaris* (fot. z dn. 15.04.2022 - S. Czyż)

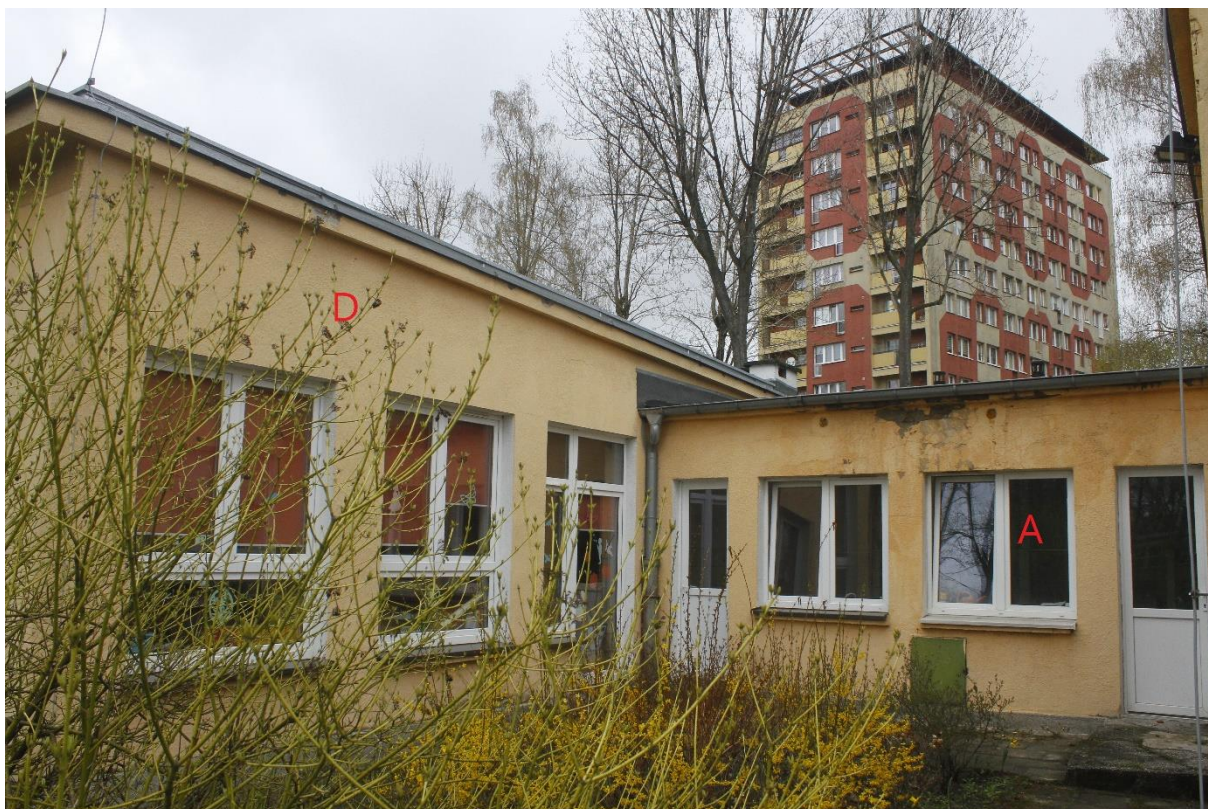
Fot. 15. Częstochowa, ul. Gwiazdna 2, budynek Miejskiego Przedszkola nr 13 – fragment elewacji południowej segmentu A oraz elewacja: wschodnia segmentu D (fot. z dn. 15.04.2022 - S. Czyż).

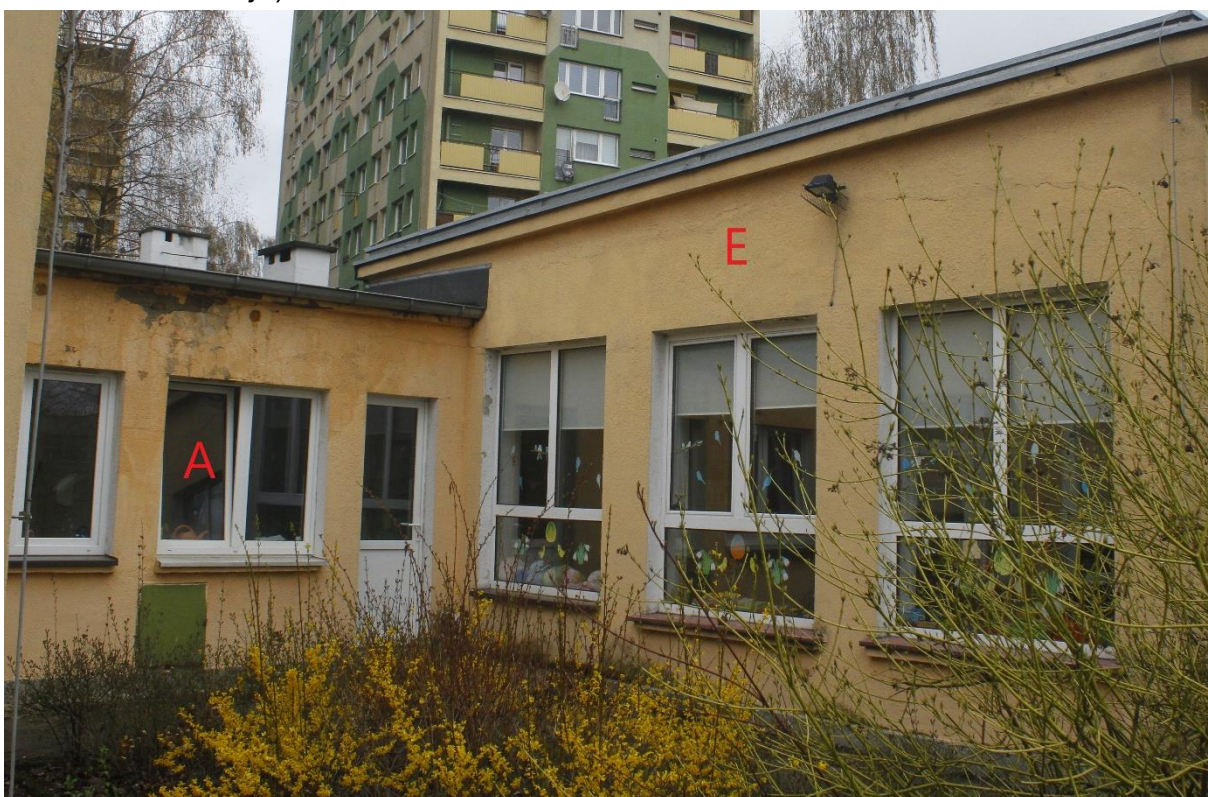
Fot. 16. Częstochowa, ul. Gwiazdna 2, budynek Miejskiego Przedszkola nr 13 – fragment elewacji południowej segmentu A oraz elewacja: zachodnia segmentu E (fot. z dn. 15.04.2022 - S. Czyż).

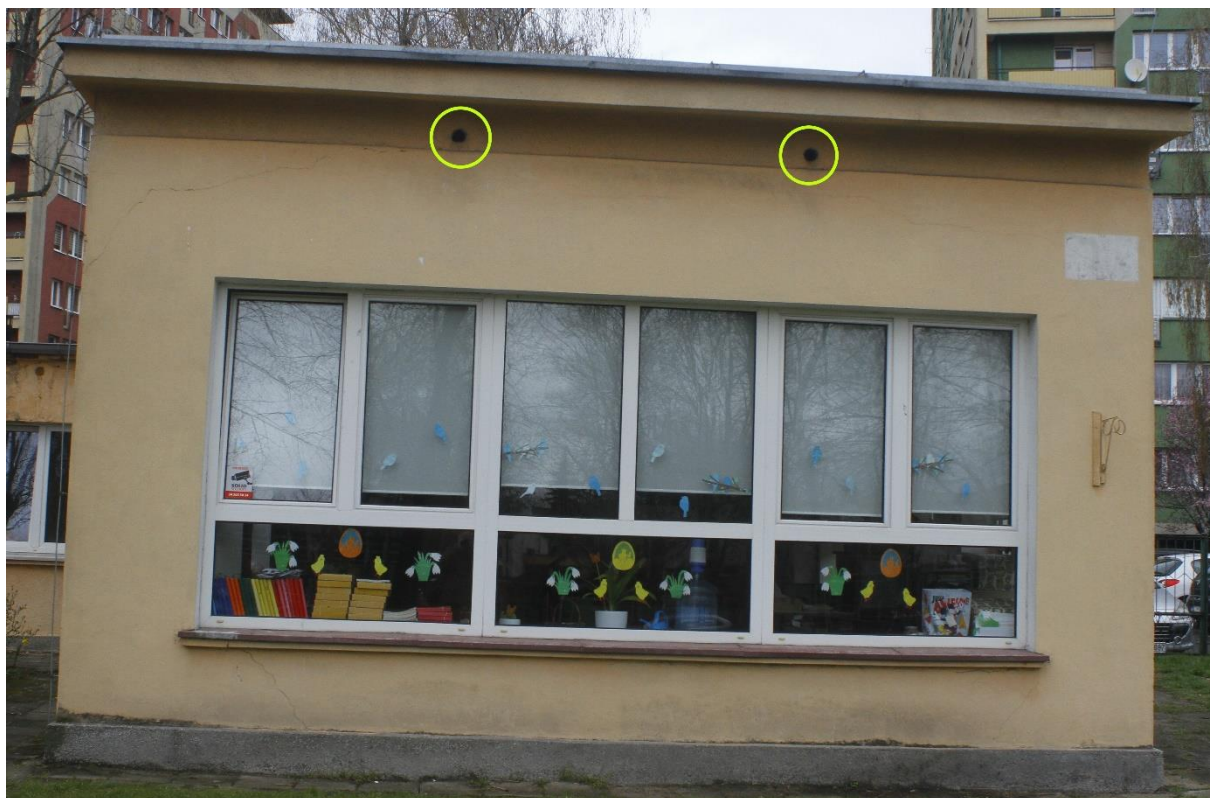
Fot. 17. Częstochowa, ul. Gwiezdna 2, budynek Miejskiego Przedszkola nr 13 – elewacja południowa segmentu E. Oznaczono niezabezpieczone otwory wentylacyjne przy których obserwowano **szpaki** *Sturnus vulgaris* (fot. z dn. 15.04.2022 - S. Czyż).

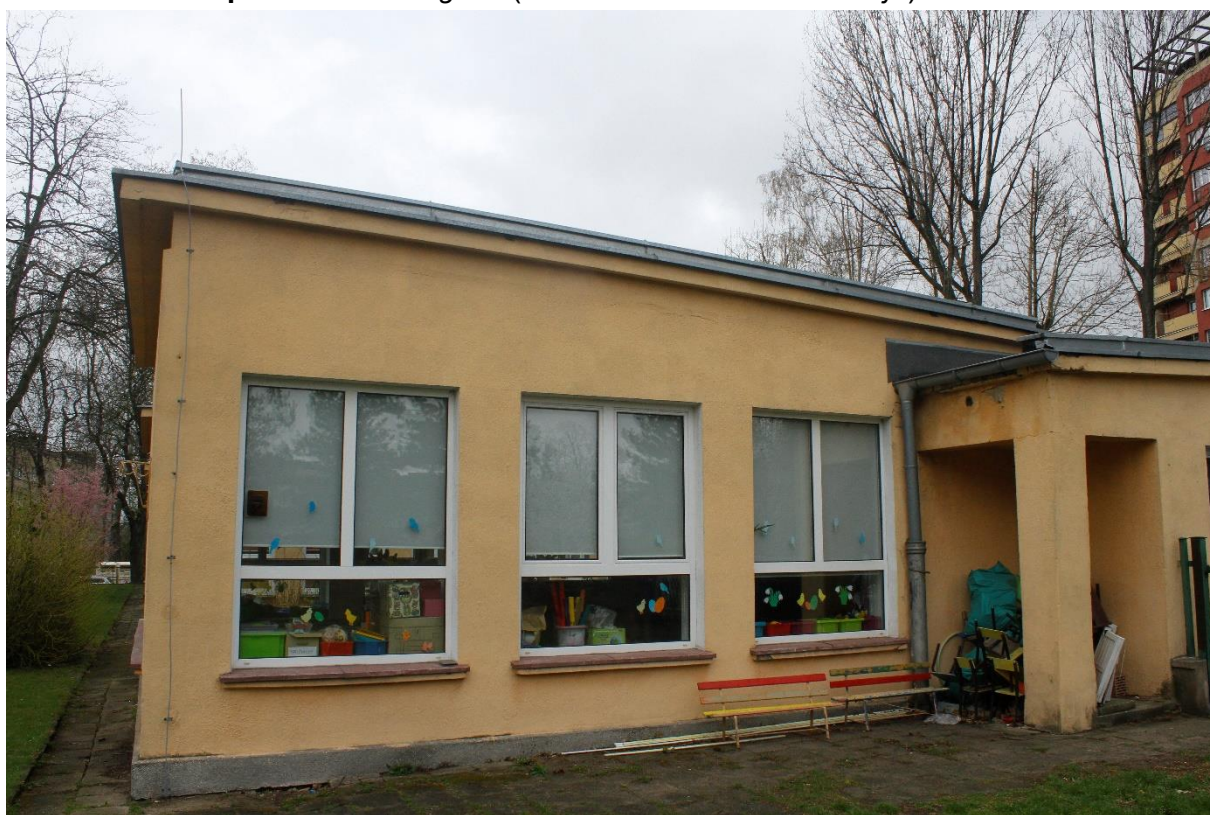
Fot. 18. Częstochowa, ul. Gwiezdna 2, budynek Miejskiego Przedszkola nr 13 – elewacja wschodnia segmentu E (fot. z dn. 15.04.2022 - S. Czyż).

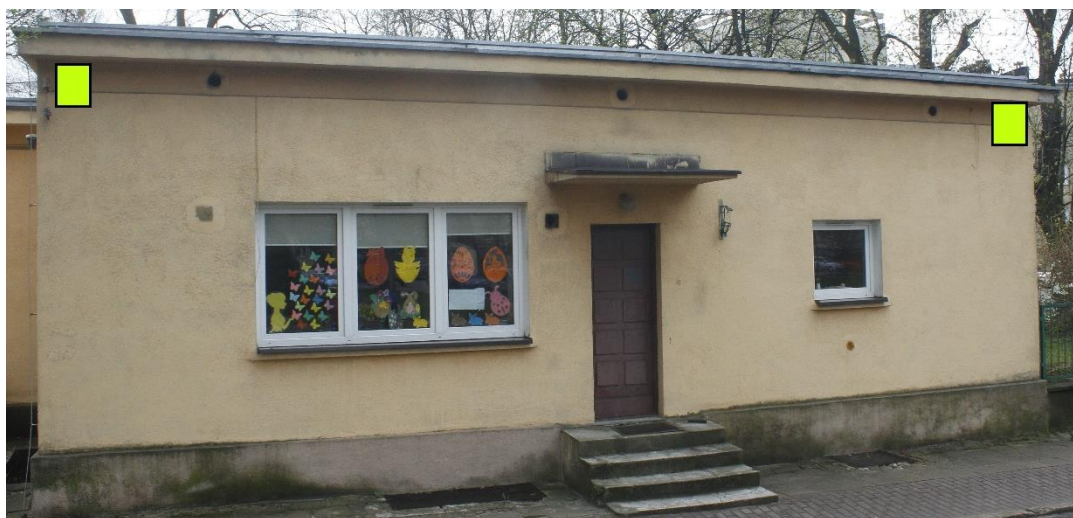
Fot. 19. Częstochowa, Gwiezdna 2 – budynek Miejskiego Przedszkola nr 13 – elewacja północna segmentu A. Zalecane miejsce montażu **dwóch (skróconych) budek lęgowych dla kawek** w ramach kompensaty przyrodniczej.

5. Wygląd oraz wymiary (skrótowej) budki dla kawek pokazano na ryc. 1. Miejsce montażu budek dla kawek pokazano na fot. 19. Budki dla kawek powinny być wmontowane w warstwę dociepleniową i przymocowane bezpośrednio do ściany.
