CZĘSTOCHOWA
STARY RYNEK
RELIKTY ZABUOWY ŚRÓDRYNKOWEJ
badania architektoniczne
CZEŚĆ 2

Autor:
dr inż. arch. Waldemar Niewalda

Kraków, marzec 2010

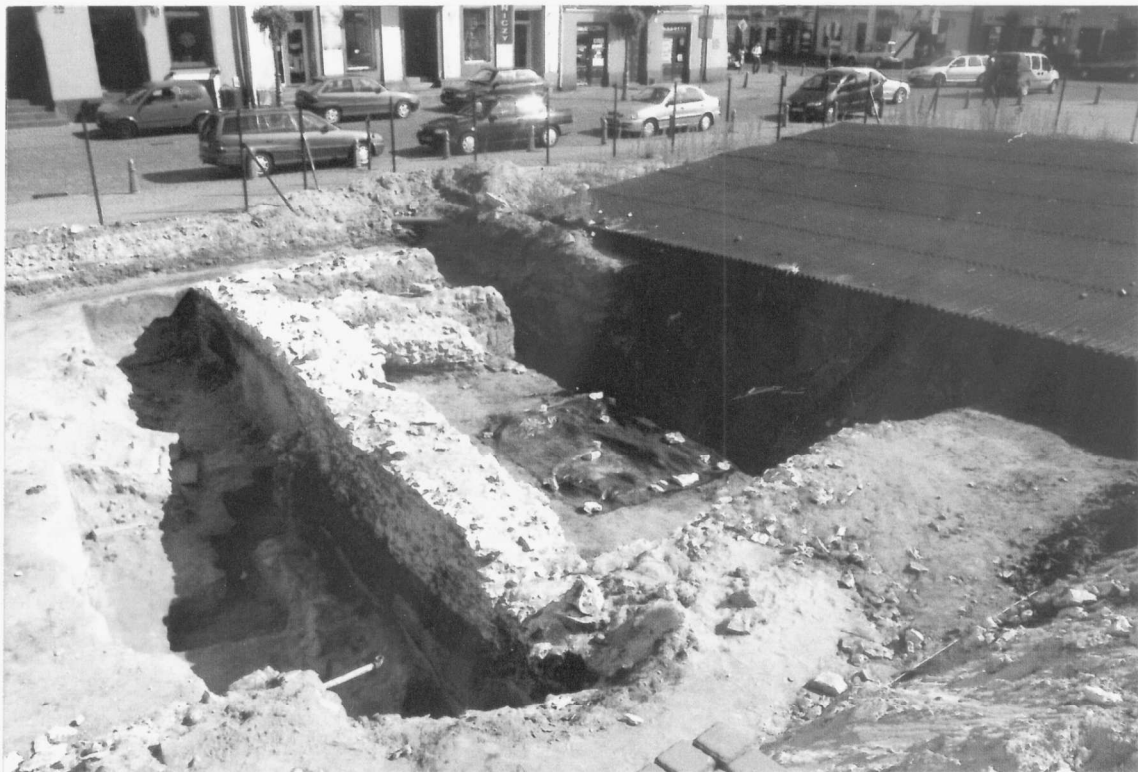
il. 1, Częstochowa, Stary Rynek, odsłonięte w wykopie
 ptn skrydła dobudowane do starszego obiektu
 (pod zadaszaniem) na pierwszym planie płytko
 fundowane ptn i zach. ściana z destrukcyjnym
 narożnikiem, fot. WN 2009 r.

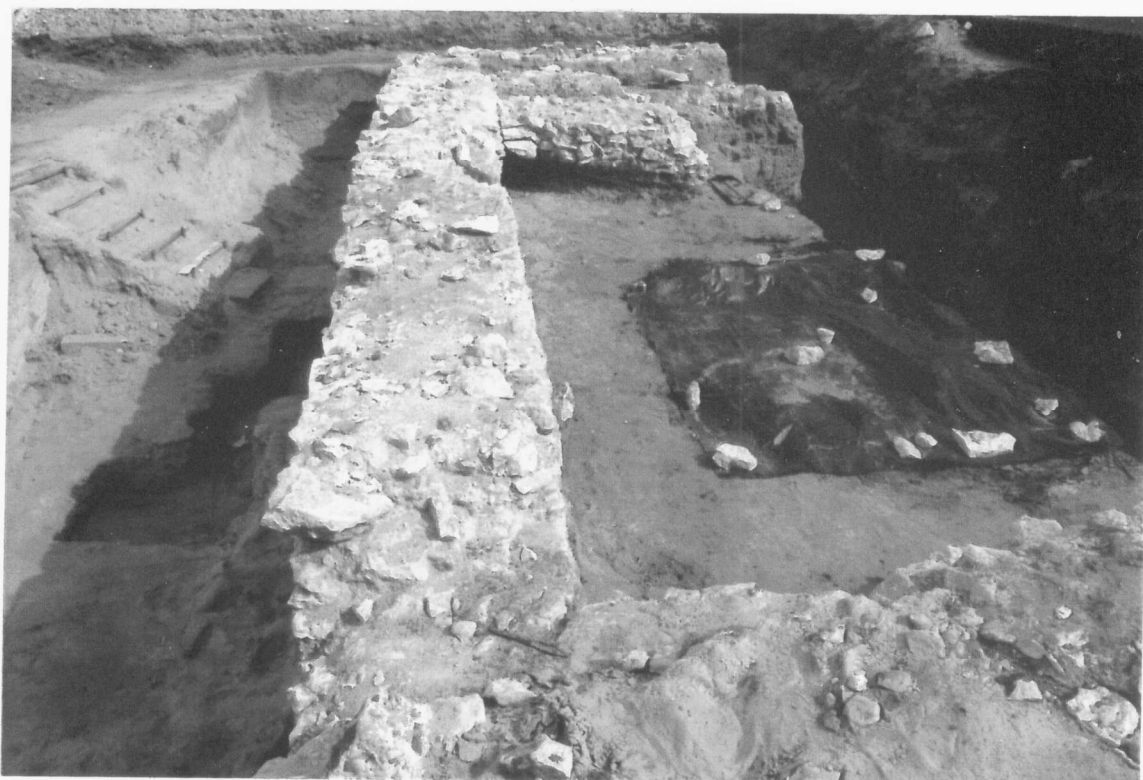
il. 2, Częstochowa, Stary Rynek, płytko fundowane
 ściany ptn skrydła dobudowanego do starszego
 obiektu, w koronie muru czytelna struktura
 z charakterystycznymi bryłami kamienia w lico-
 wych krawędziach, wnętrze wypełnione gruzem
 fot. WN 2009 r.

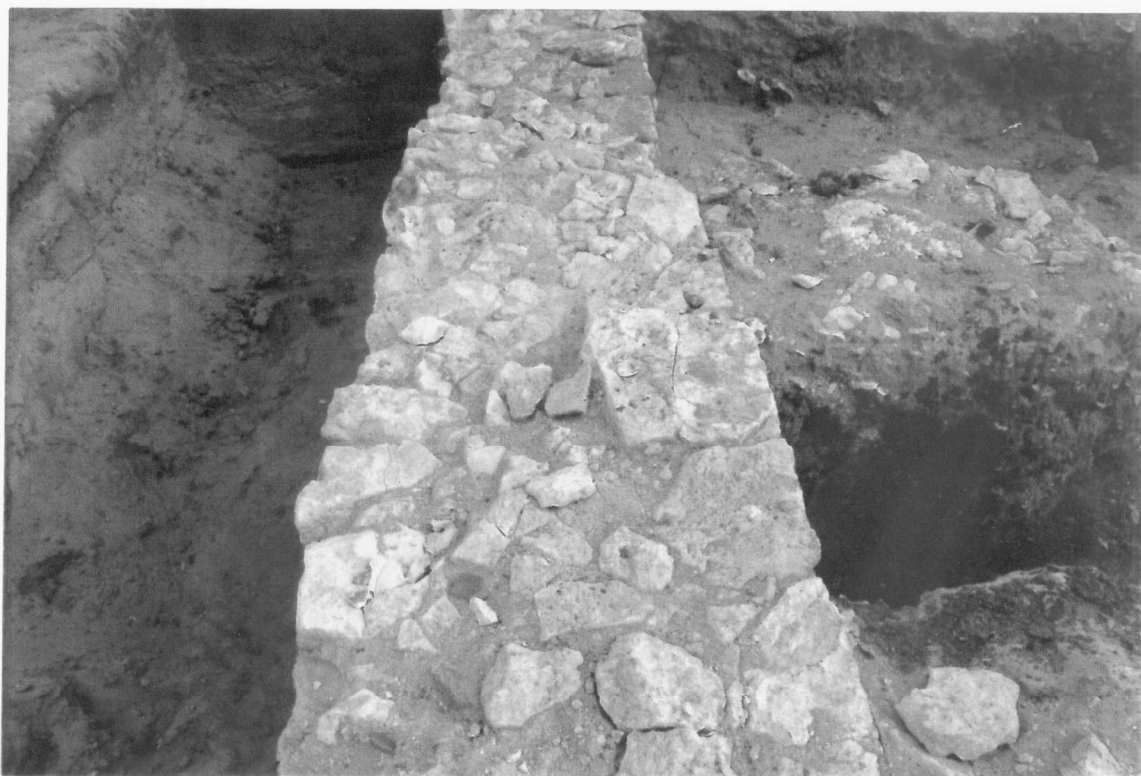
il. 3, Częstochowa, Stary Rynek, ptn ściana płytko fundowanego skrydła dobudowanego do starszego obiektu, licowe powierzchnie muru tworzą większe dobierane bryły wapienia, wewnętrzne wypełnia gruz kamienny zalany zaprawą wapienną, fot. WN 2009r.

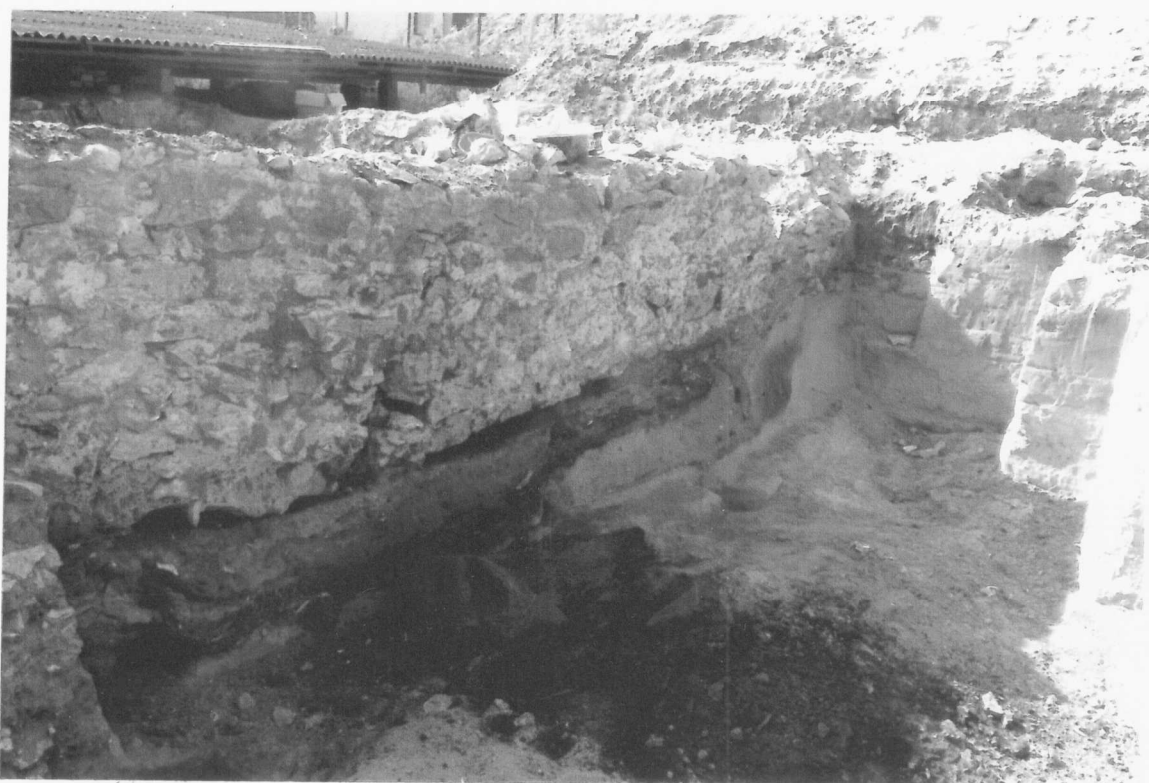
il. 4, Częstochowa, Stary Rynek, ptn ściana płytko fundowanego skrydła ptn dobudowanego do starszego obiektu, na pow. ściany wyróżnia się część licowa z warstwowo układanych brył a niżej swobodnie formowany fundament, pod ścianą warstwy spalinizny po drewnianej konstrukcji, fot. WN 2009r.

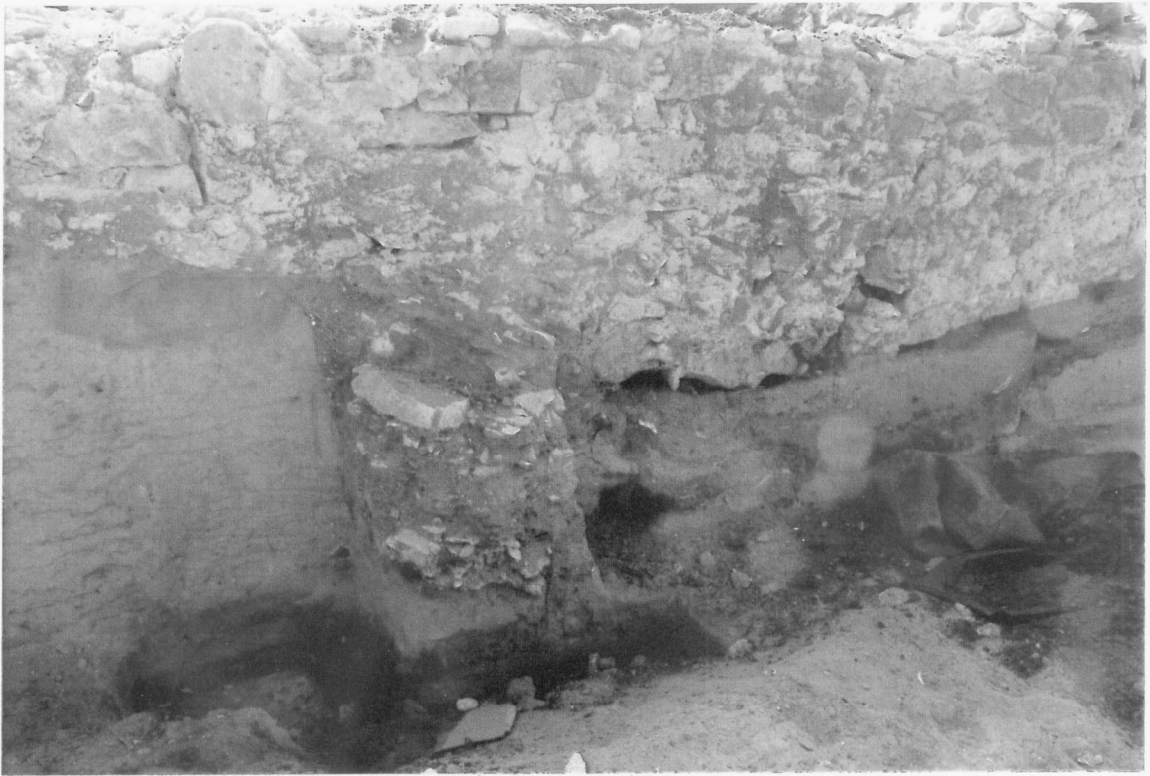
il. 5, Częstochowa, Stary Rynek, ptn ściana skrydła dobudowana od ptn do starszego obiektu. nierówna linia stopy fundamentu z prawej strony stoi na przepalonej warstwie, z lewej płytki fundament spoczywa na piasku calcowym, posrodku stępie murku prostokątnego. -pt WN 2009r.

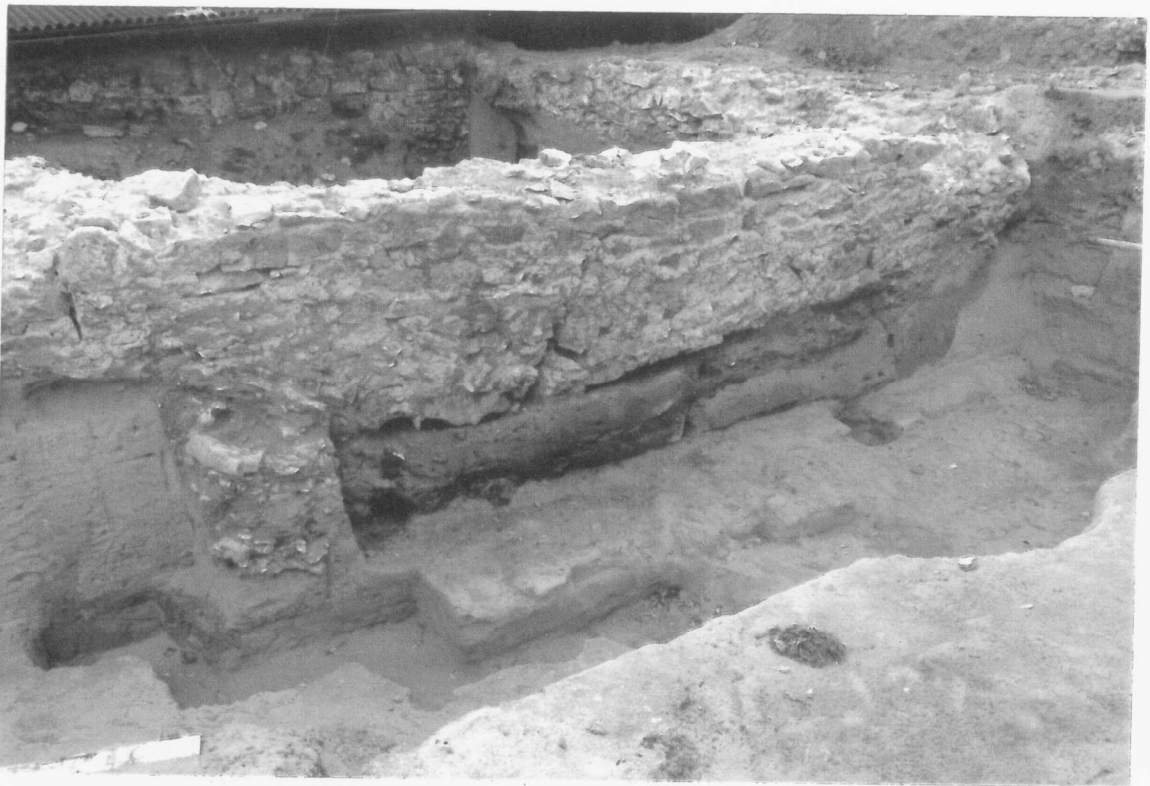
U podstawy środkowej części muru północnego istnieje strzępie murku o grubości 70 cm., określające od wschodu zasięg drewnianej konstrukcji – il. 6. Relikt tego murku jest głębiej fundowany niż cały mur północny i prawdopodobnie był związany z ową budowlą drewnianą – rys. nr 2 i il.: 6, 12, 14.

il. 6, Częstochowa, Stary Rynek, ptn skrydło dobudowane do starszego obiektu, podtżna ściana o różnicowanej głębokości posadowienia, strona prawa (zach.) posiada mocniejszy fundament ograniczony murem prostokątnym zachowanym w formie stępia, poniżej widoczne warstwy spalonego drewna, lewa część ściany płytko fundowana

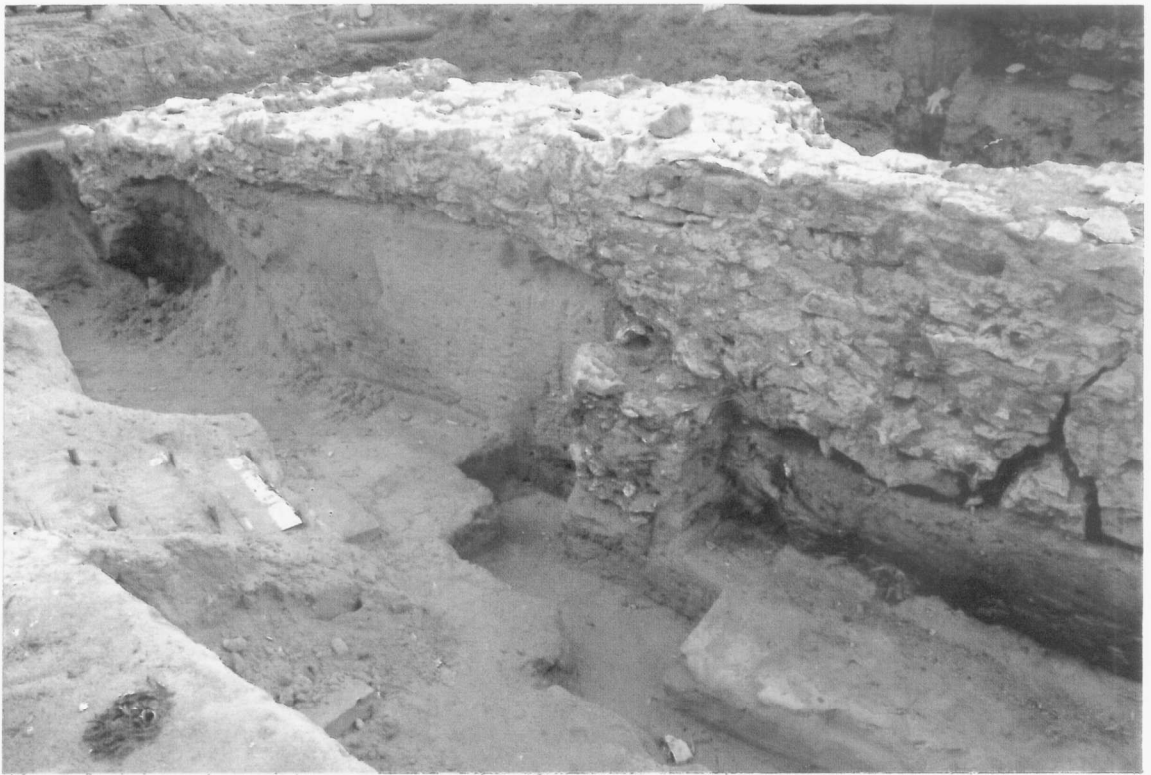
il. 7, Częstochowa, Stary Rynek, plan ściana skrydła
dobudowanego od północy do starszego obiektu
różnica głębokości fundamentowania wynika
z istnienia w tym miejscu drewnianego leudynetku
zagłębionego w całcu piaszczystym, w środku
ściany strapie prostopadłego murku

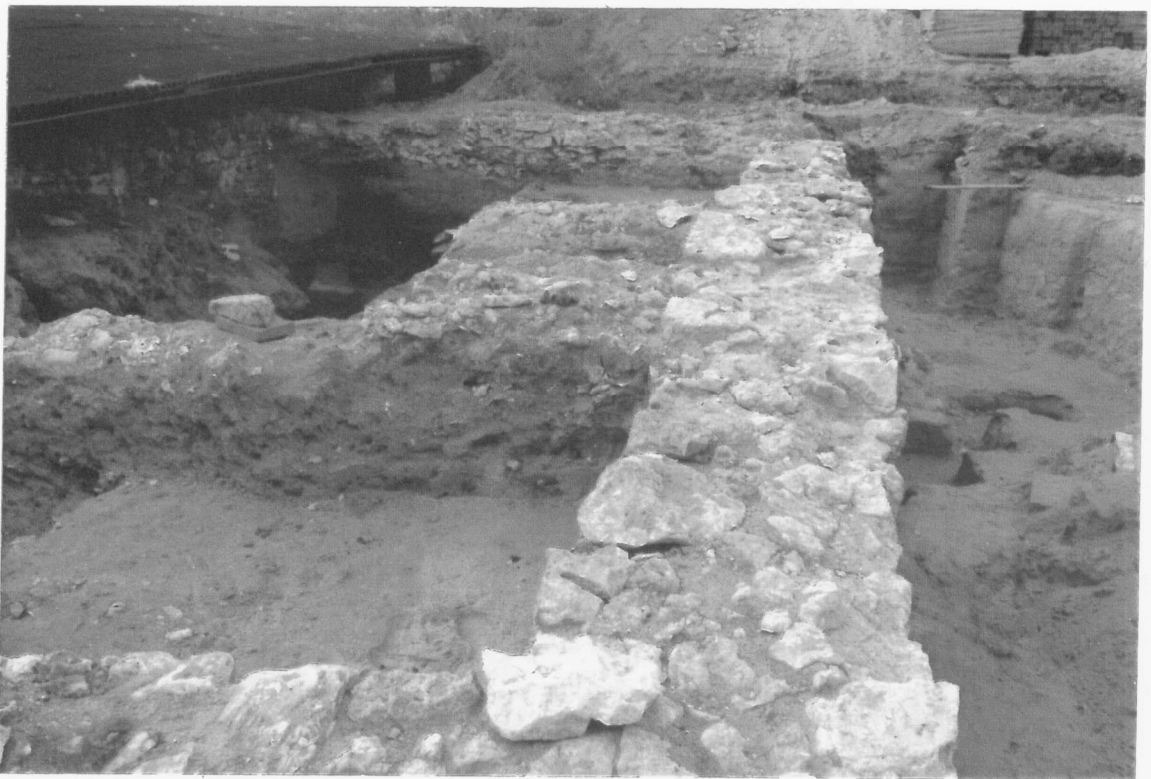
W strukturze murów jest widoczna prawidłowość formowania zewnętrznych powierzchni, przy użyciu większych i dobieranych brył wapienia łamanego, które były układane warstwowo – il.: 8, 10. Wnętrza murów są wypełnione gruzem drobniejszych elementów zalanych zaprawą wapienno piaskową w kolorze szaropopielatym z charakterystycznymi grudkami wapna. Stopy fundamentów ułożone są w sposób swobodny i trudno doszukać się w nich warstwowego układu elementów.

il. 8, Częstochowa, Stary Rynek, odstanięte ściany
zamykają skrydło dobudowane do starszego
obiektu, liczące powierzchnie plan ściany tworzą
średnie i większe nieregularne gładzie tamanego
wapienia, a wągłne muru wypełnia gruz
zalany zaprawą
fot. WN 2009 r.

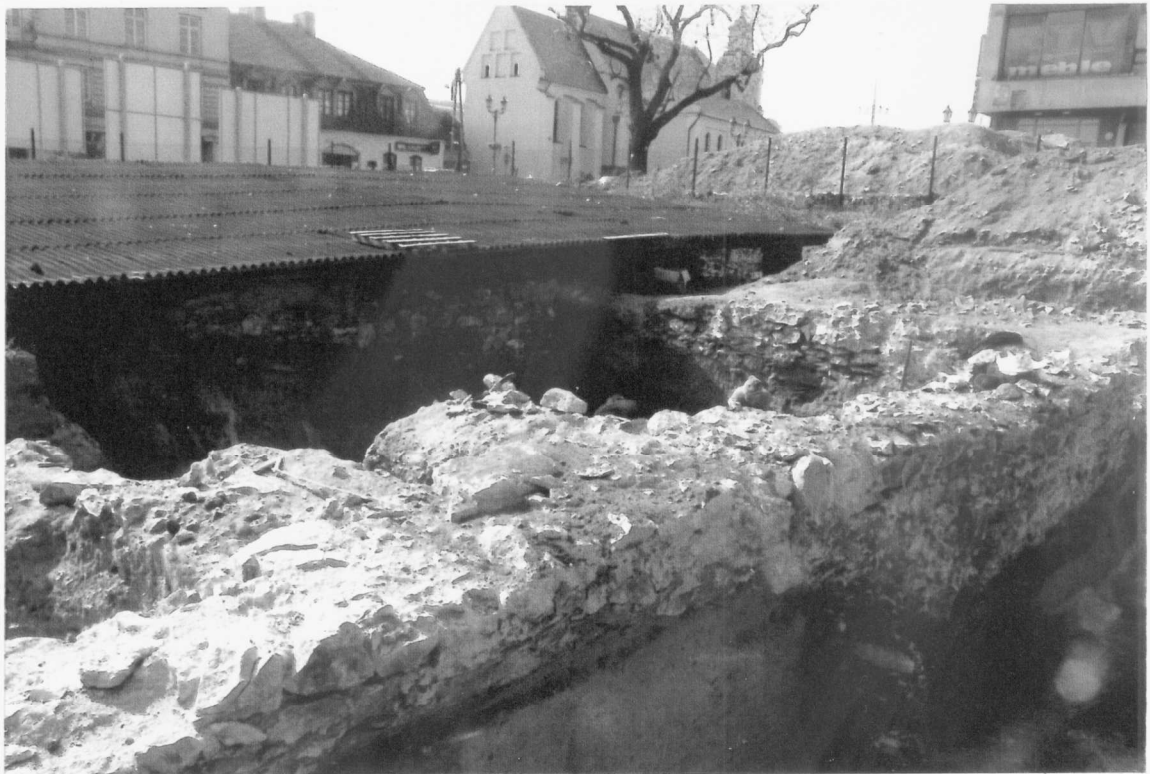
il. 9, Częstochowa, Stary Rynek, odstawięte mury parterowego budynku dobudowanego do starszego obiektu (nakryty daszkiem), widoczne różnice w głębokości fundamentowania
 fot. WN. 2009r.

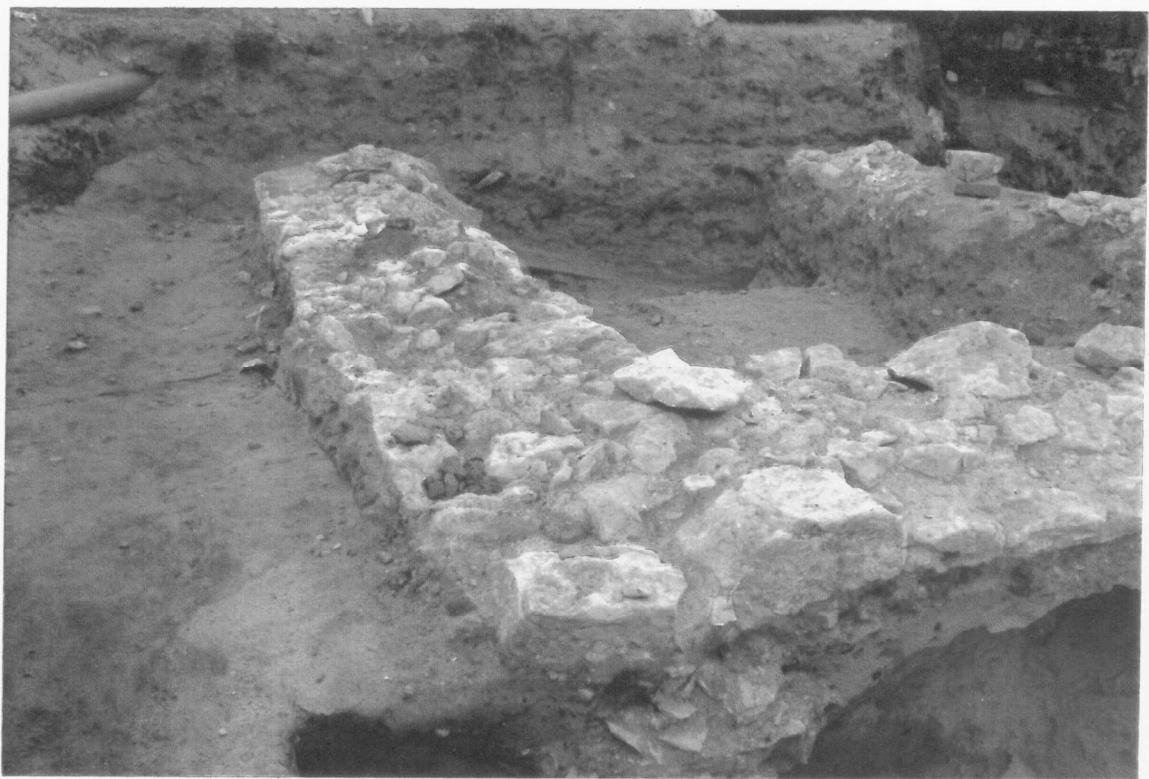
il. 10, Częstochowa, Stary Rynek, narożnik ptn-wsch. skrydła dobudowanego od ptn do starszego obiektu, nie złożone z dużych łamanych wapieni wewnętrzne wypełnione gruzem kamii i zaprawą
 fot. WN 2009r.

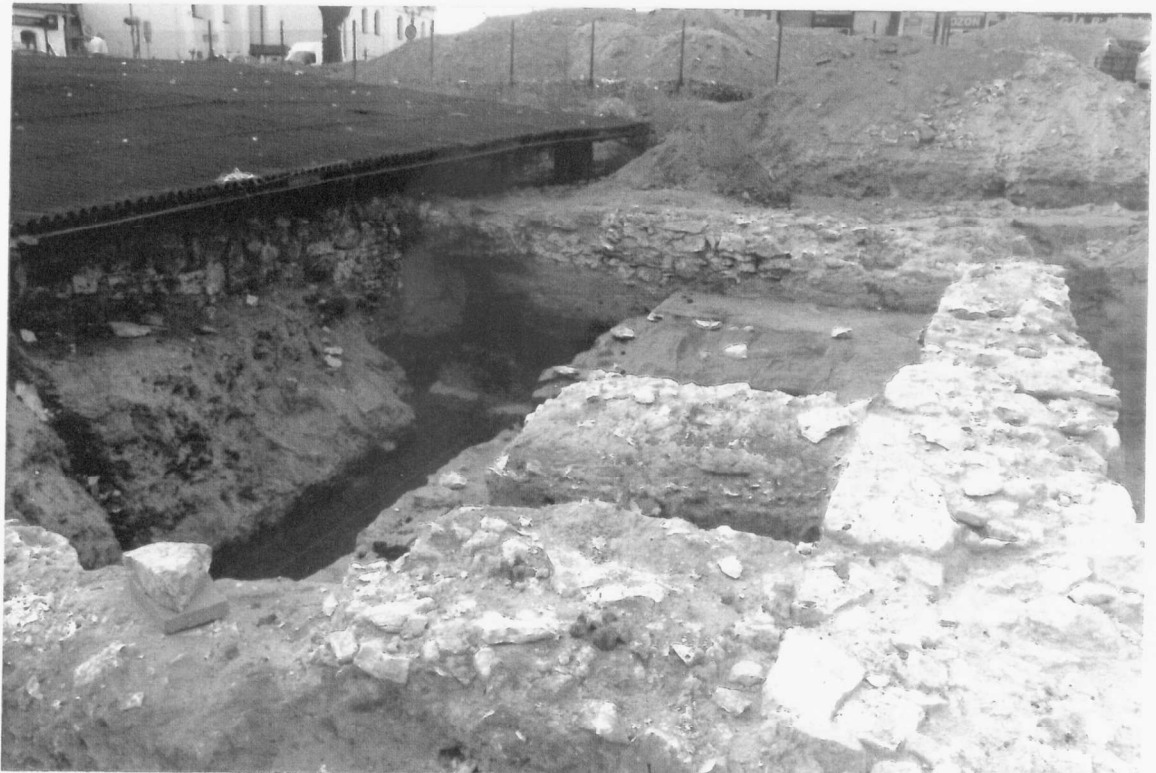
il. 11, Częstochowa, Stary Rynek, odstłonięty obiekt dobudowany od ptn do starszego budynku (pod zadaszaniem) widok od wschodu na pierwszym planie wschodnia ściana działowa węglna, z prawej strony ściana ptn magistralna z charakterystycznym formowaniem lica przy użyciu dobieranych większych elementów kamiennych. fot. WN. 2009r.

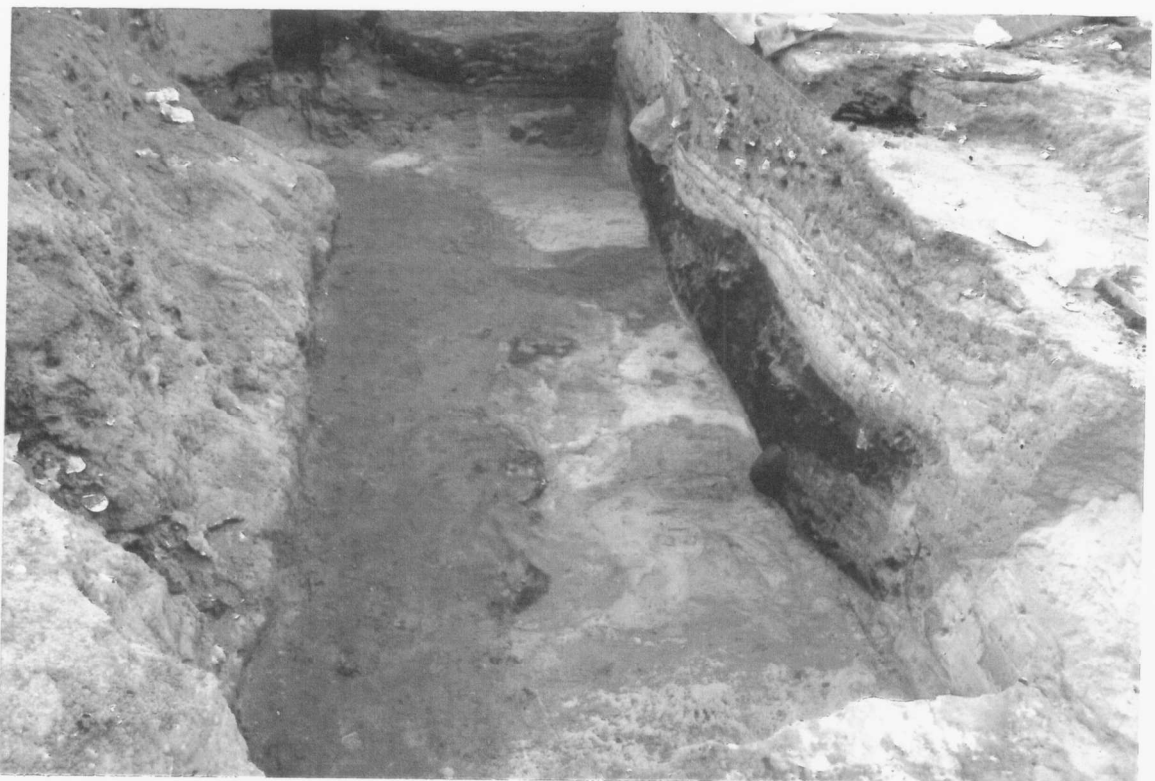
il. 12, Częstochowa, Stary Rynek, odstłonięty obiekt dobudowany od ptn do starszego budynku węglna z widokiem na przepalone drewniane konstrukcje wcześniejszego obiektu zajmującego część skrzydła. fot. WN. 2009r.

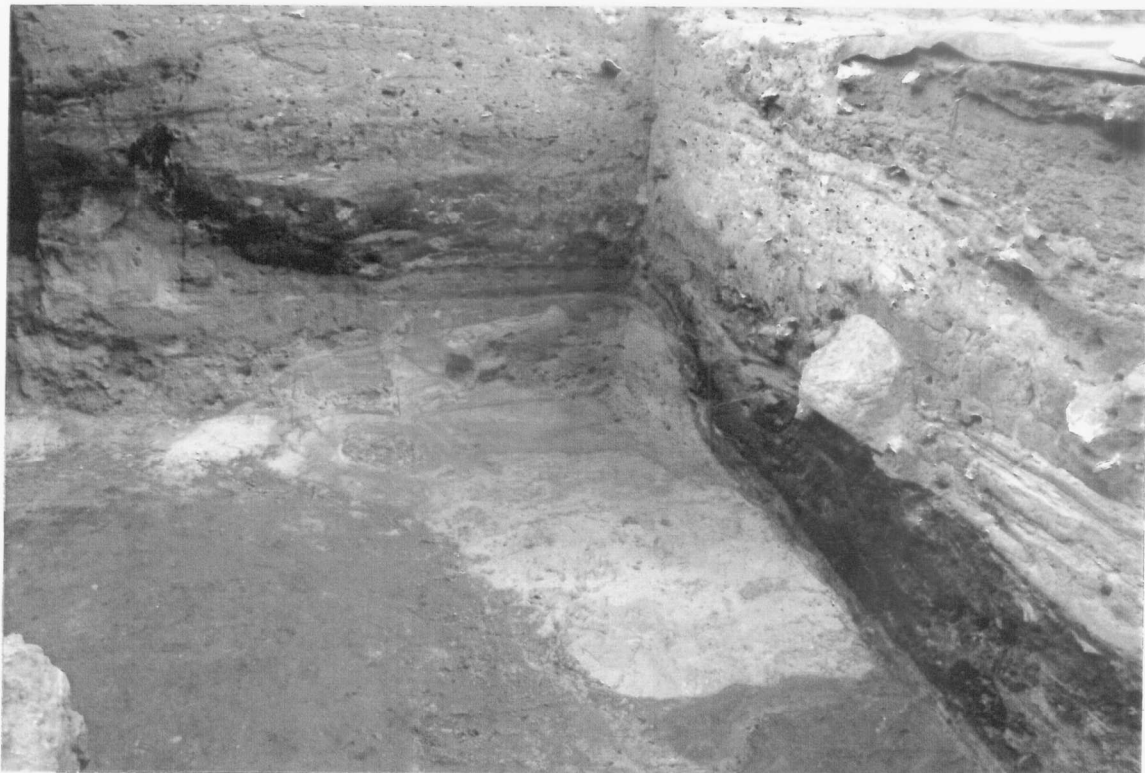
il. 13, Częstochowa, Stary Rynek, wężne odstęp-
tego obiektu dobudowanego do starszego
budynku, w profilach: zach. i ptn widoczne
prepalone warstwy i resztki drewnianej
konstrukcji wcześniej istniejącego tu obiektu
fot. WN 2009r.

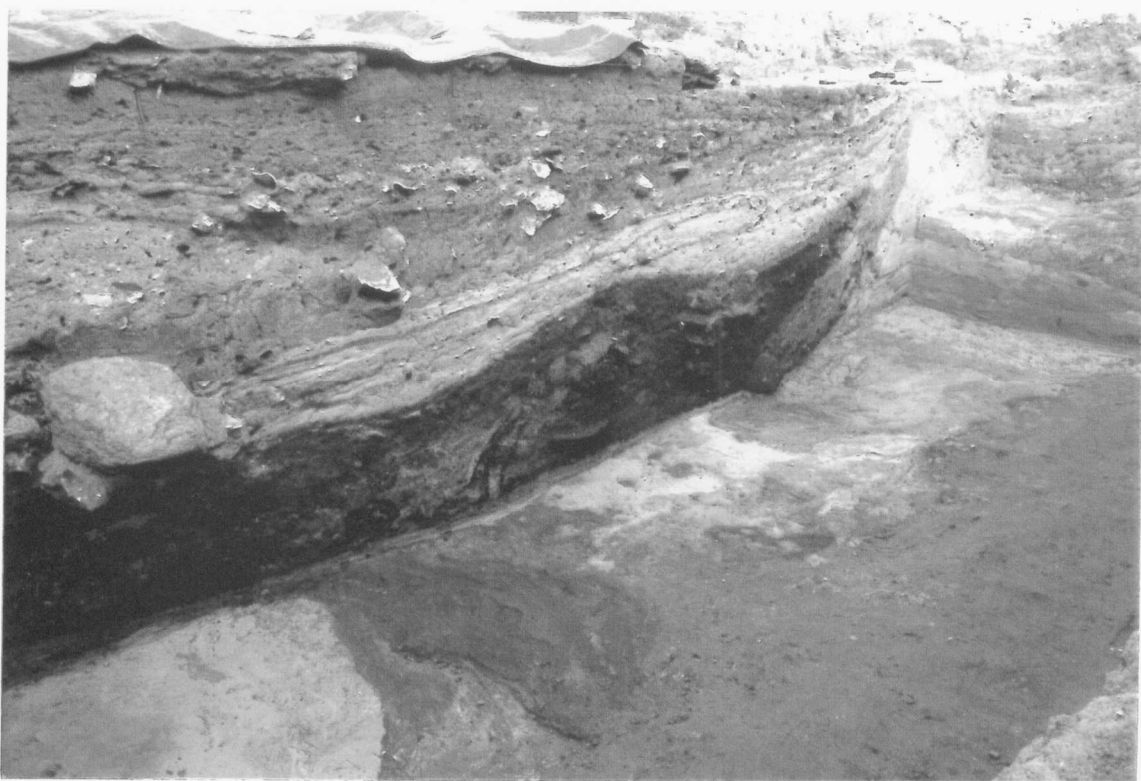
il. 14, Częstochowa, Stary Rynek, wężne obiektu
dobudowanego od ptn do starszego budyn-
ku, w ptn profilu widaci spalone konstrukcje
wcześniejszego drewnianego obiektu i mocno
prepalone warstwy, z prawej zaznacza się
wyraźnie zasięg owej konstrukcji wkopanej
w piaszczysty cielec. fot. WN 2009r.

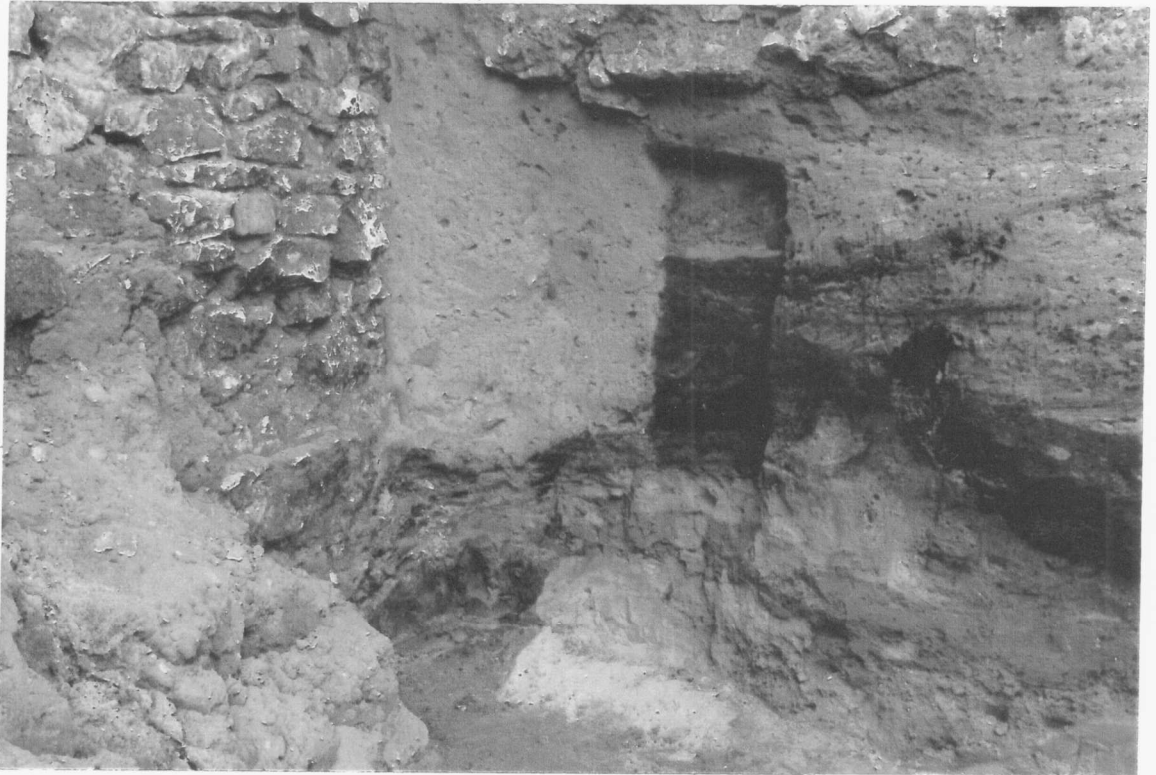
il. 16 Częstochowa, Stary Rynek, wnętrze obiektu dobudowanego do starszego budynku (lewa strona) zachodnia ściana (góra foto) jest b. płytko fundamentowana i stoi na przygotowanych warstwach z resztkami drewnianej konstrukcji ściany stojącego tu wczesniej obiektu
fot. WN 2009r.

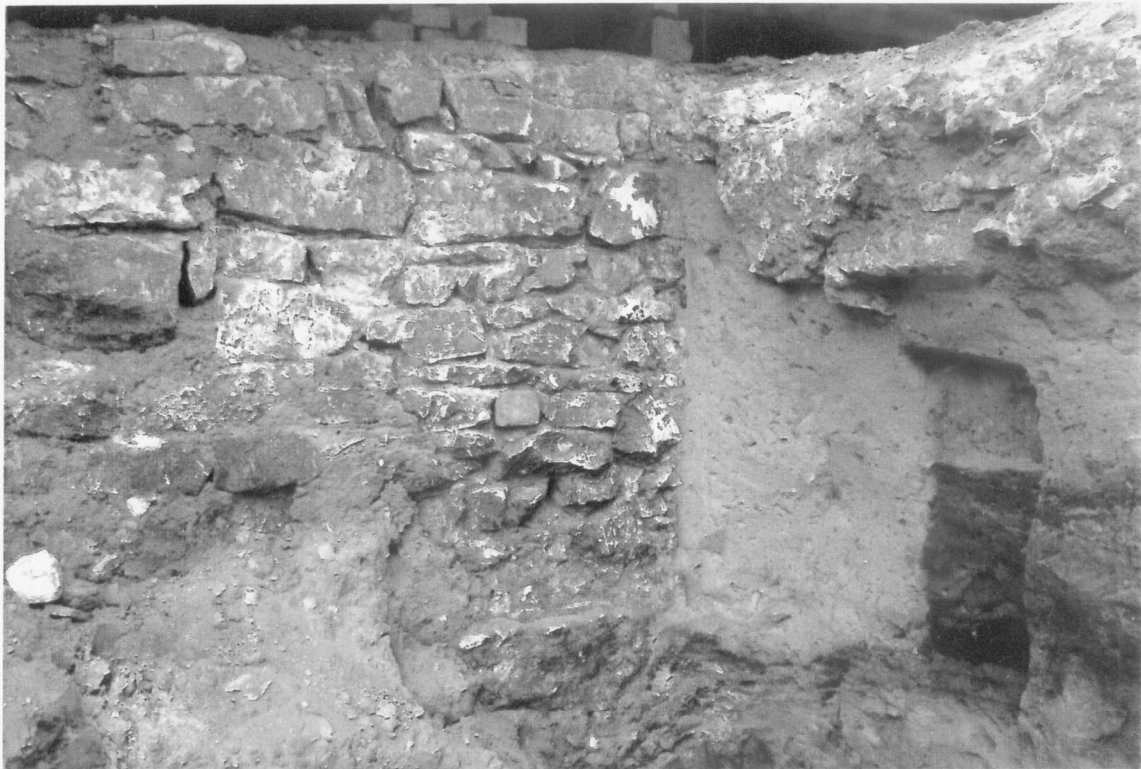
il. 17, Częstochowa, Stary Rynek, wzniesienie obiektu do budowanego do starszego budynku, którego kamienna ściana (lewa strona) jest głęboko fundamentowana, z prawej płytko fundamentowana zach ściana a niżej wkop i zamys ścianki drewnianej wreszcie tu stojącego obiektu.

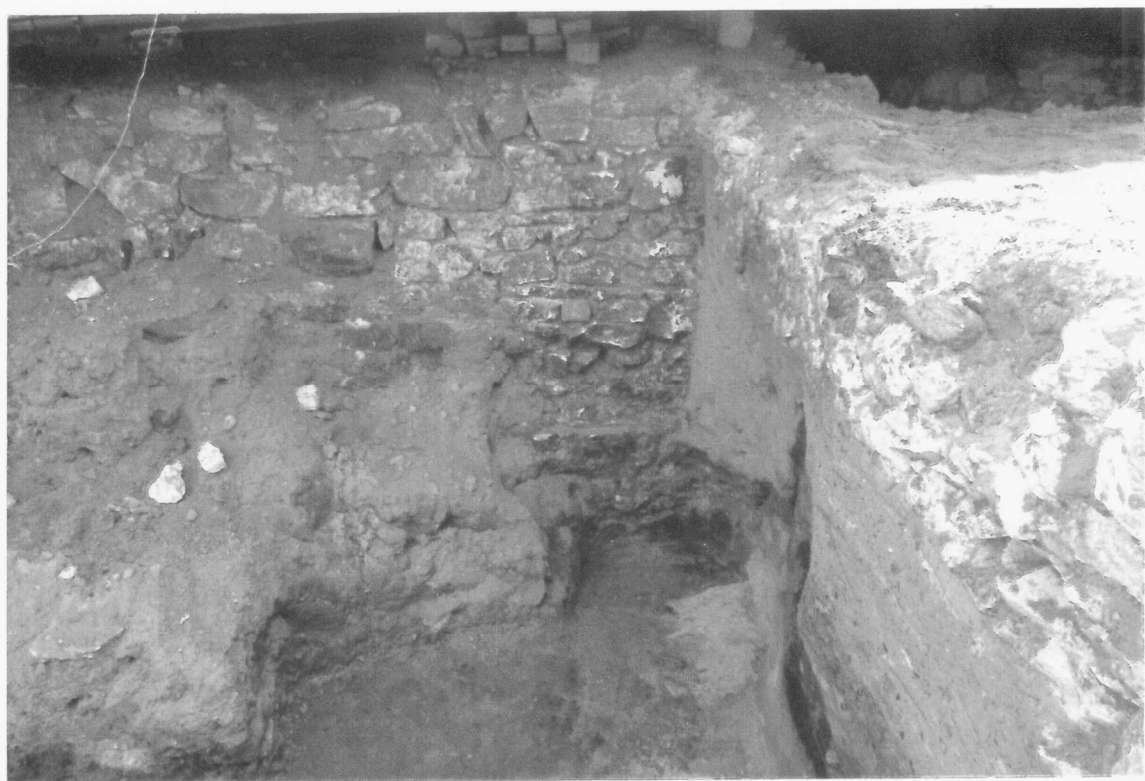
il. 18, Częstochowa, Stary Rynek, wzniesienie obiektu do budowanego do starszego budynku (ściana w głębi) po prawej płytko fundamentowana ściana zachodnia a pod nią przepalona warstwa określająca pozycję wreszcie tu stojącego drewnianego budynku.
fot. WN 2009r.

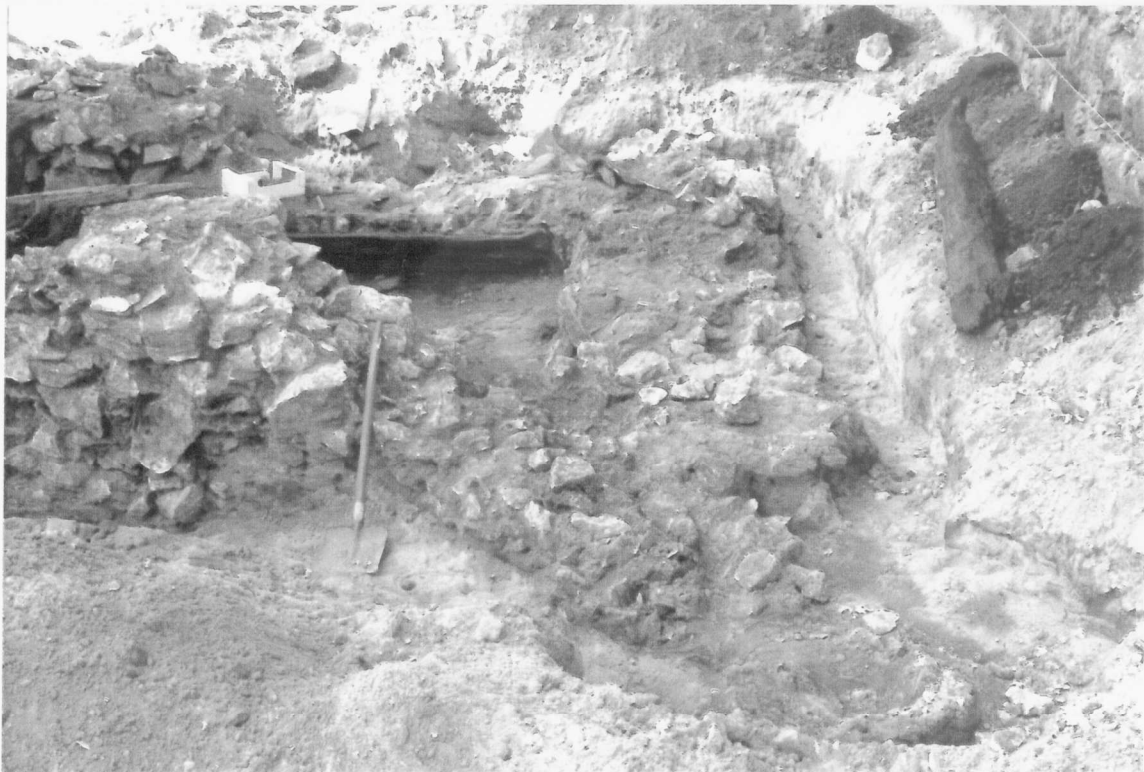
Budynek posiada grube mury: od 95 – 130 cm. W narożnikach zachowały się relikty diagonalnie ustawionych skarp: najszersza, bo licząca 195 cm szerokości wspierała narożnik północno-wschodni - il. 19, rys. 3. Pozostałe skarpy miały mniejsze szerokości np. ok. 140 cm. Wnętrze budynku – il. 20 – 24 o lekko trapezowym planie posiada wymiary: 255 – 270 / 340cm. i zajmuje powierzchnię 8,85 m². Wewnętrzne lica ścian były moszczone przycinanymi na płasko belkami o grubości do ok. 15 cm. Dno wnętrza stanowiła podłoga z podwójnie i krzyżowo ułożonych desek. W ścianach na poziomie podłogi nie stwierdzono żadnych otworów. Dostęp do pomieszczenia musiał prowadzić z góry.

il. 19, Częstochowa, Stary Rynek, narożnik płn-wsch. małego kamiennego obiektu o grubych ścianach moszczonych od wewnątrz drewnem, z narożnika wystają resztki szerokiej skarpy wspierającej diagonalnie budynek
fot. WN. 2009r.

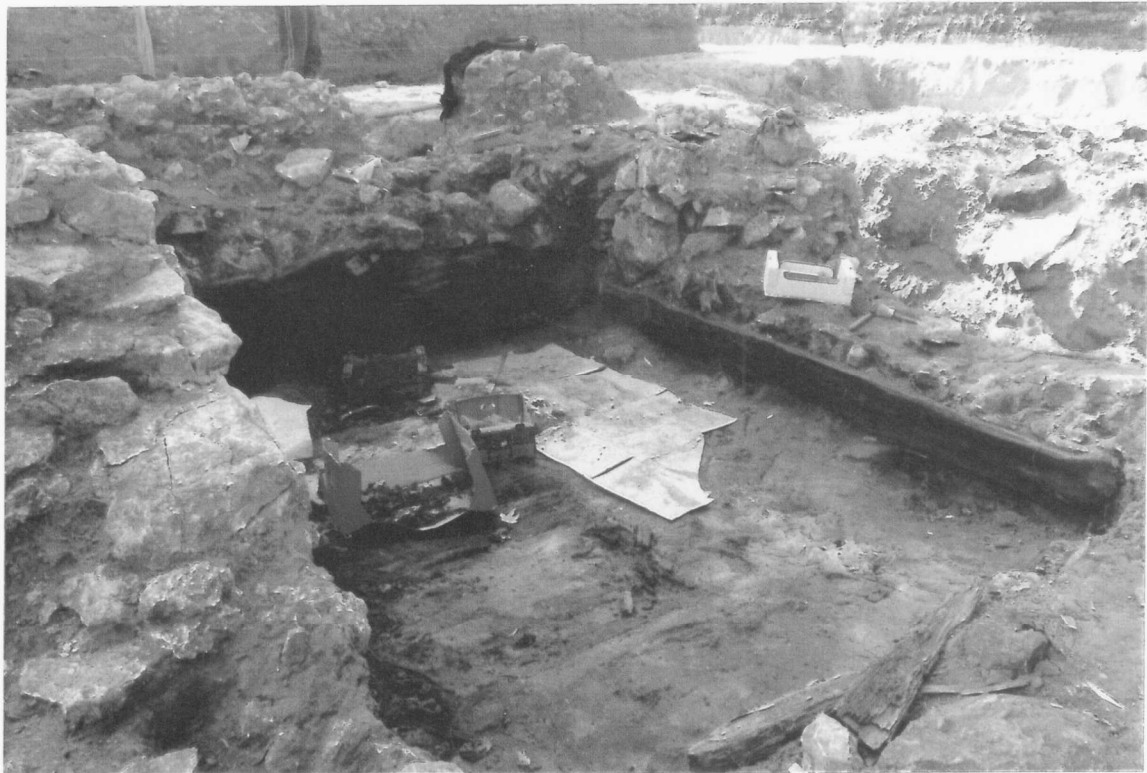
il. 20, Częstochowa, Stary Rynek, wątlne małego, kamiennego obiektu o grubych ścianach moszczonych od wewnątrz drewnem (prycinane belki) widoczne resztki podłogi z desek z warstwy, fot. WN 2009r.

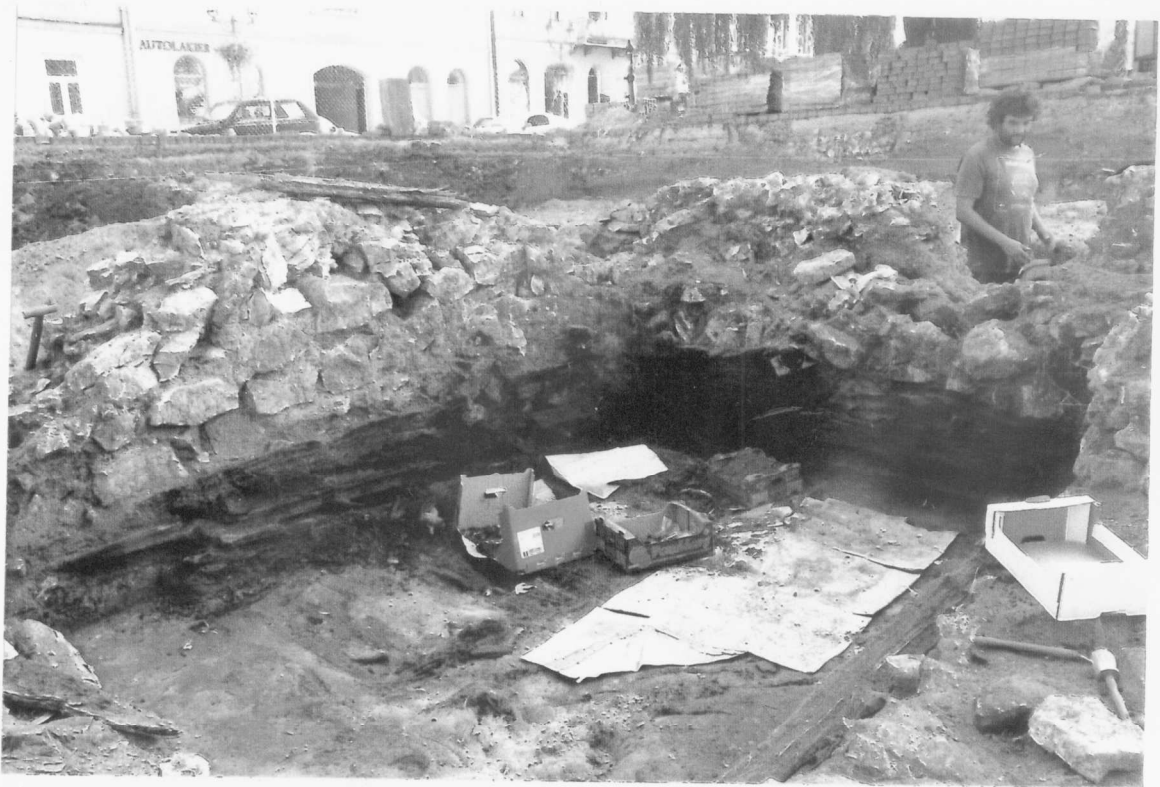
il. 21, Częstochowa - Stary Rynek, wnętrze małego kamiennego budynku o grubych ścianach moszczonych od wewnątrz drewnem - pryciśnięte belki, widoczne resztki drewnianej podłogi - dwie warstwy desek.
 fot. WN 2009r.

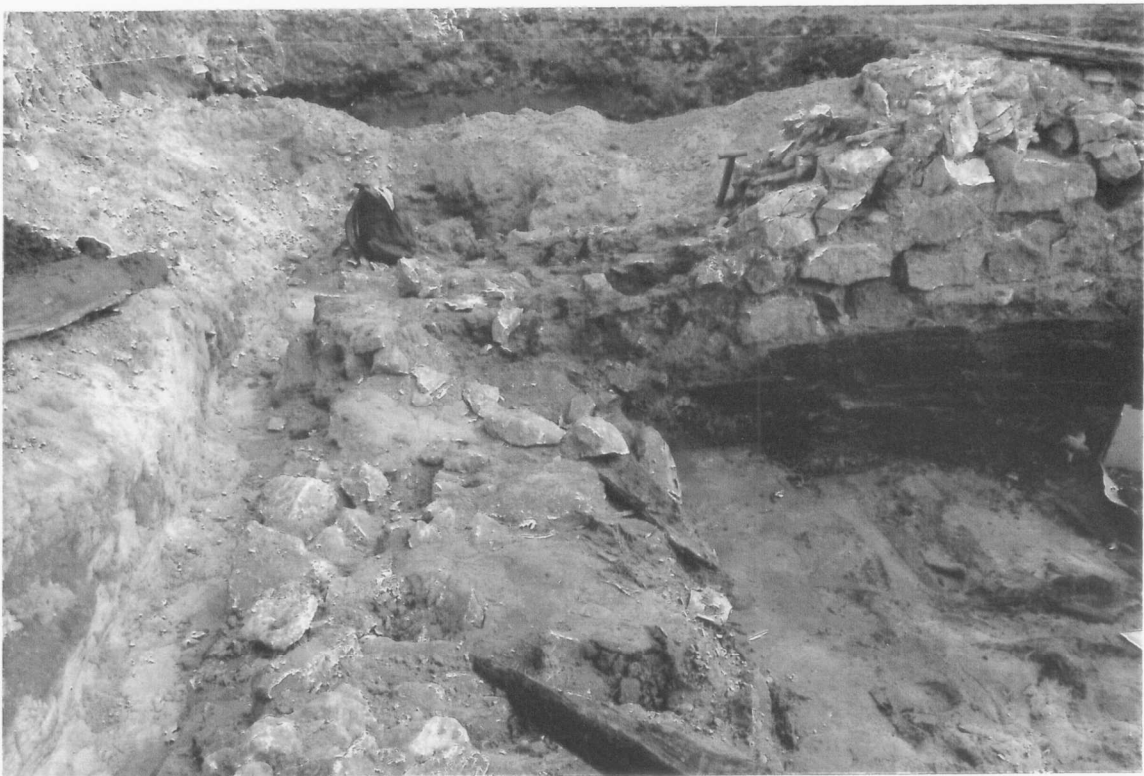
Prostokątny, murowany obiekt zlokalizowany w północnej części plateau rynku najprawdopodobniej spełniał rolę cysterny na wodę. Na taką właśnie funkcję wskazują masywne mury wsparte dodatkowo narożnymi skarpami a przede

il. 22, Częstochowa - Stary Rynek, widok na ptn i wsch. ścianę kamiennego obiektu od wnętrza moszczoną drewnem, grube ściany i sposób wykonania wnętrza sugerują, że mogła to być cysterne na wodę.
 fot. WN. 2009r.

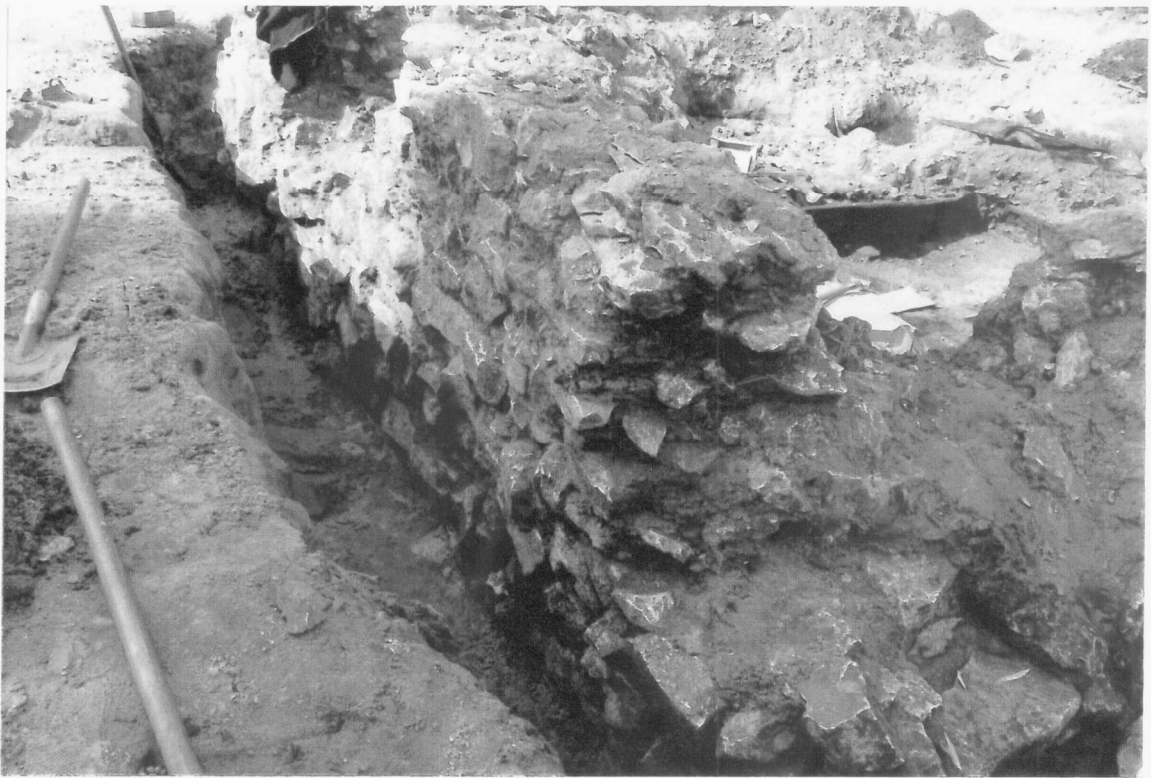
il. 23 Częstochowa - Stary Rynek, widok na pd-wsch.
 narożnik małego kamiennego budynku
 i zewnętrzna powierzchnia pld ściany zbudowa-
 wanej z drobnych elementów, w głębi fragm.
 węglna z drewnianym maszczem w formie
 cembrowiny

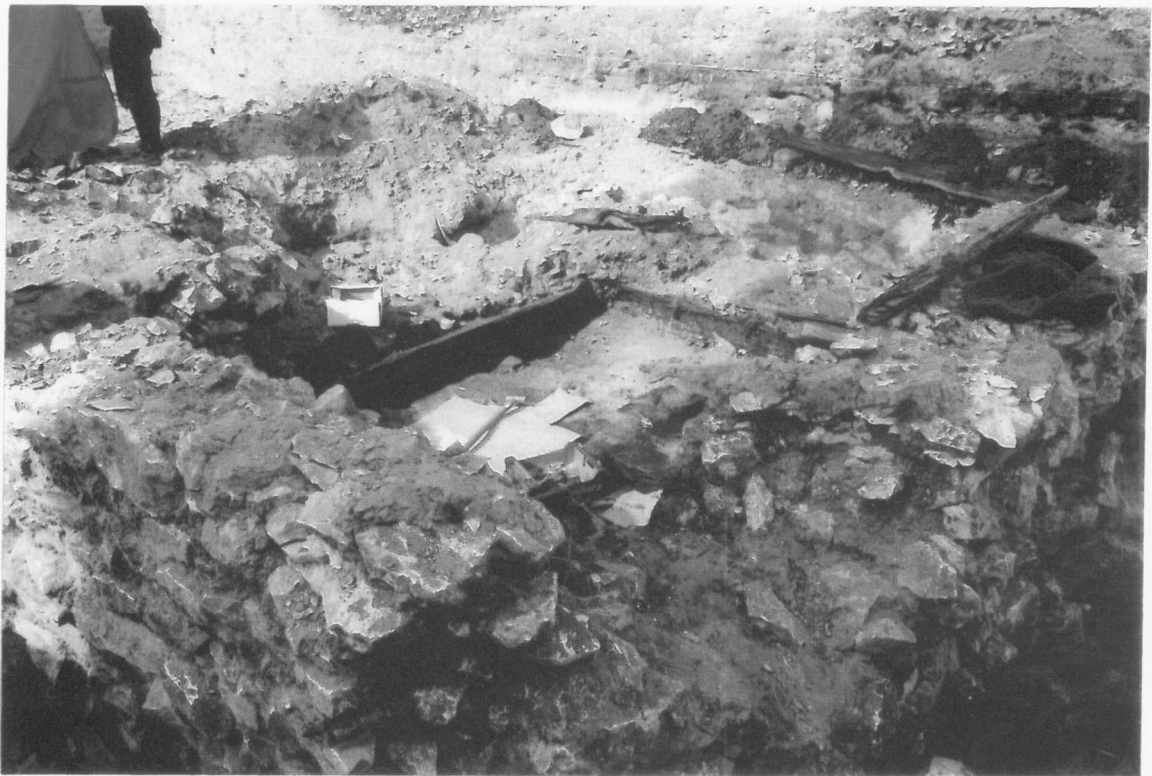
il. 24, Częstochowa, Stary Rynek, narożnik pd-wsch
 małego kamiennego obiektu o grubych
 ścianach maszczonych od wewnątrz drewnem
 fot. WN 2009 r. jako ocembrowanie.
