CZĘSTOCHOWA
STARY RYNEK
RELIKTY ZABUOWY ŚRÓDRYNKOWEJ
badania architektoniczne
CZEŚĆ 2

Autor:
dr inż. arch. Waldemar Niewalda

Kraków, marzec 2010

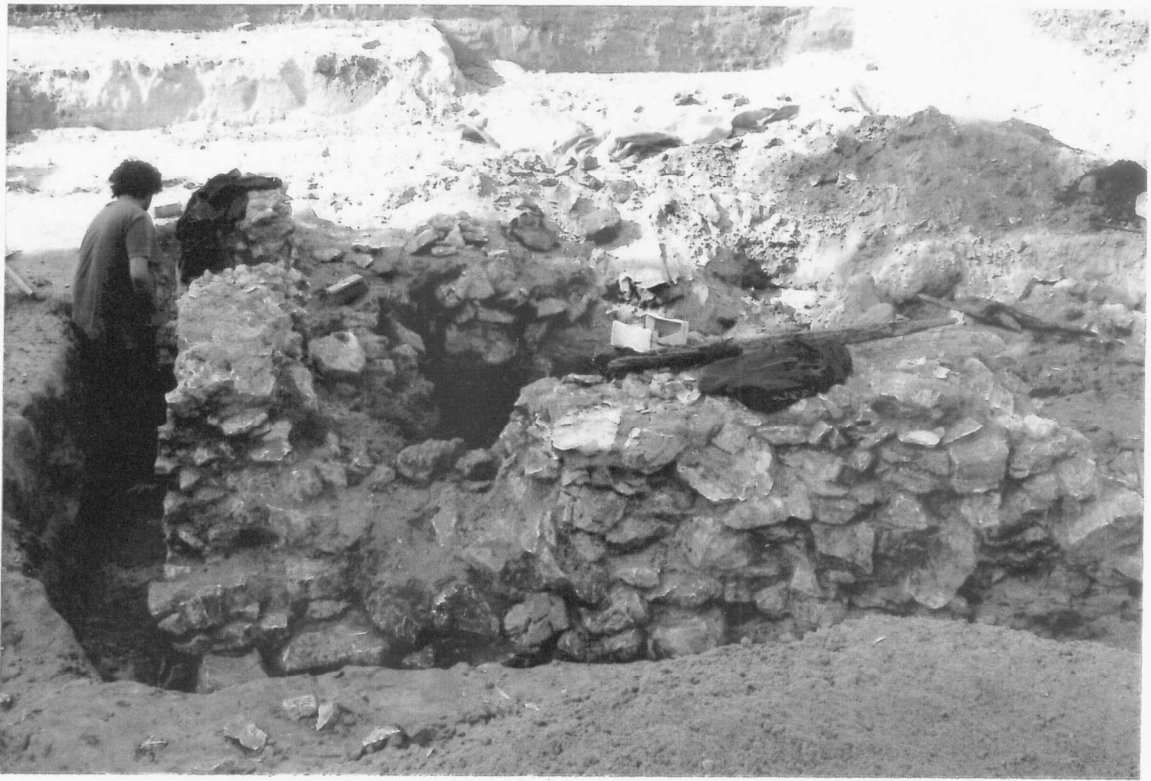
il. 25, Częstochowa, Stary Rynek, odstoniasty mały kamenny budynek o grubych ścianach zbudowany z małych i średnich elementów, fot. WN 2009r.

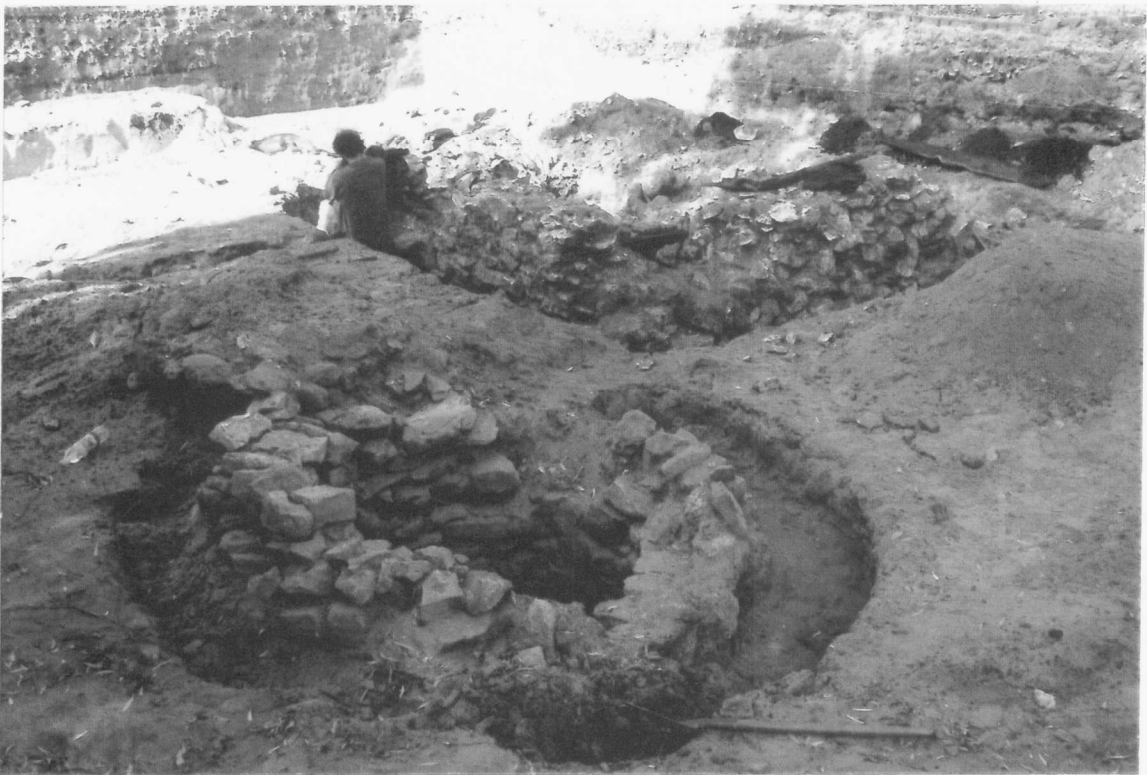
Zbiornik z dużym zapasem wody, szczególnie w dni targowe był niezbędny w rynku a napełniano go z blisko usytuowanej studni. Sama studnia nie mogła spełniać zwiększonego zapotrzebowania wody. Napełnianie zbiornika wodą odbywało się zwykłym sposobem np. kołowrotem lub żurawiem.

il. 26, Częstochowa, Stary Rynek, widok od pd-wsch. na odstoniastą studnię i mały kamenny budynek o grubych ścianach, bliskie sąsiedztwo obu tych obiektów sugeruje, że czworoboczny obiekt, cembrowany od wewnątrz drewnem mógł pełnić funkcję cysterne na wodę. fot. WN 2009r.

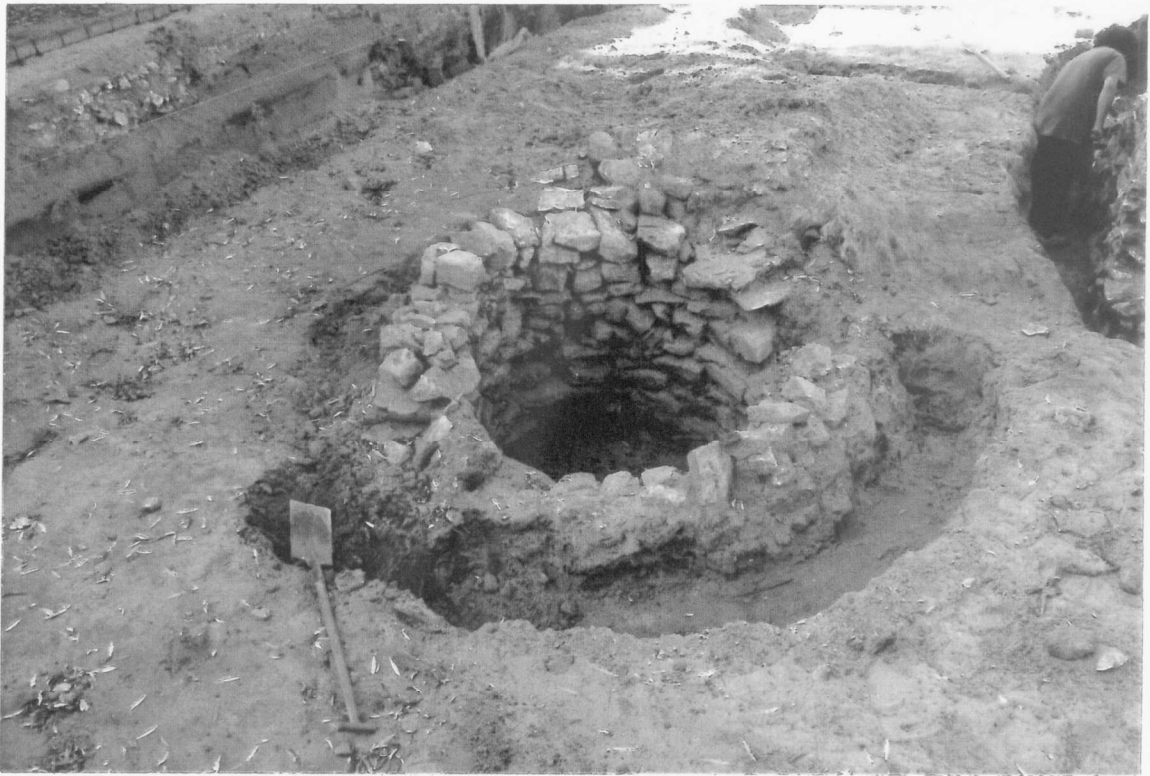
il. 27, Częstochowa, Stary Rynek, okrągła studnia z kamiennym ocembrowaniem usytuowana blisko czworobocznego budynku
fot. WN 2009r.

Odsłonięte obiekty, stanowiące zabudowę śródrynkową posiadają znaczną wartość zabytkową. W ramach przyszłej aranżacji Starego Rynku należy uczytelnić rzuty tych budowli choćby przez usytuowanie w tych miejscach pawilonów o lekkiej konstrukcji, gdzie można np. umiejscowić punkt informacji turystycznej z kioskiem pamiątek, lub letnią kawiarnię. W miejscu dawnej cysterny na wodę zlokalizować ozdobne oczko wodne w zieleni. Studnię należy nadbudować i zadaszyc nawiązując do zabytkowych form.

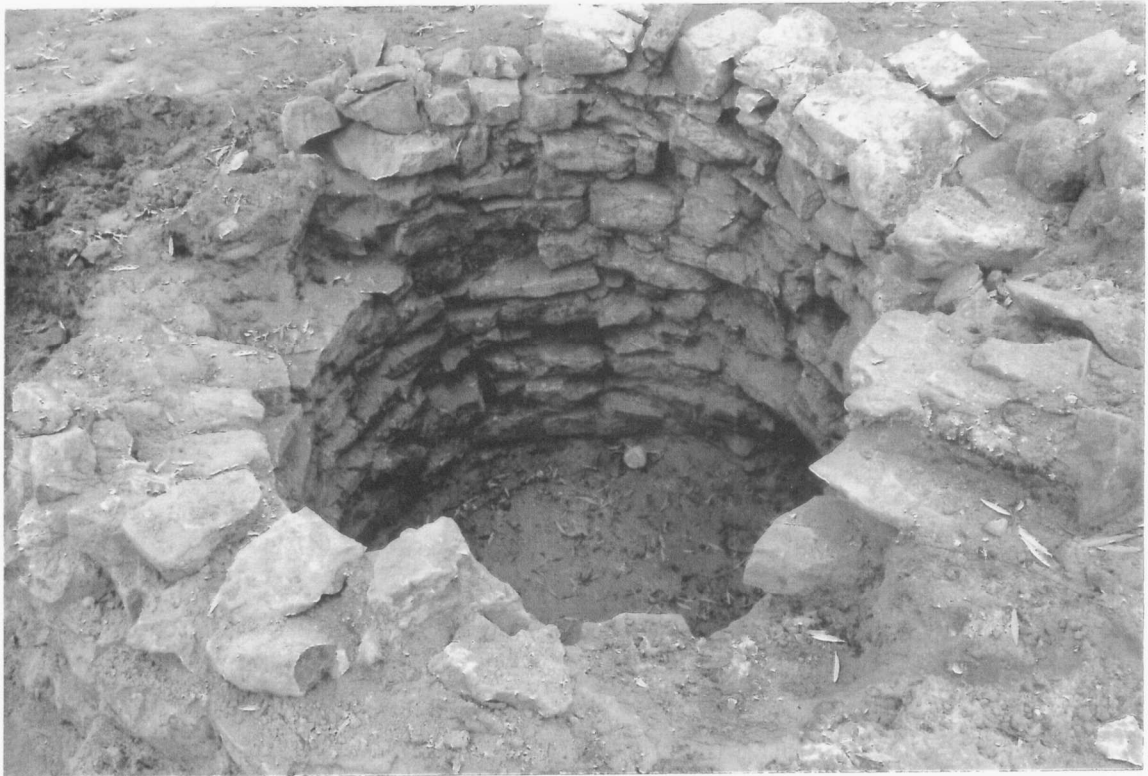
il. 28, Częstochowa, Stary Rynek, długie studni cembrowanej przy użyciu płytowych elementów kamiennych średnica wewnętrzna wynosi ok 160cm a grubość cembrowiny 55-60cm.
fot. WN 2009r.
