**OPINIA O GNIEZDZENIU SIĘ PTAKÓW I WYSTĘPOWANIU
NIETOPERZY W BUDYNKU II LICEUM OGÓLNOKSZTAŁCĄCEGO
IM. ROMUALDA TRAUGUTTA PRZY UL. KILIŃSKIEGO 62 W
CZĘSTOCHOWIE W KTÓRYM BĘDĄ WYKONYWANE PRACE
TERMOMODERNIZACYJNE ORAZ O WYMAGANYCH
KOMPENSATACH PRZYRODNICZYCH**

22.07.2020

Protokół kontroli obiektu

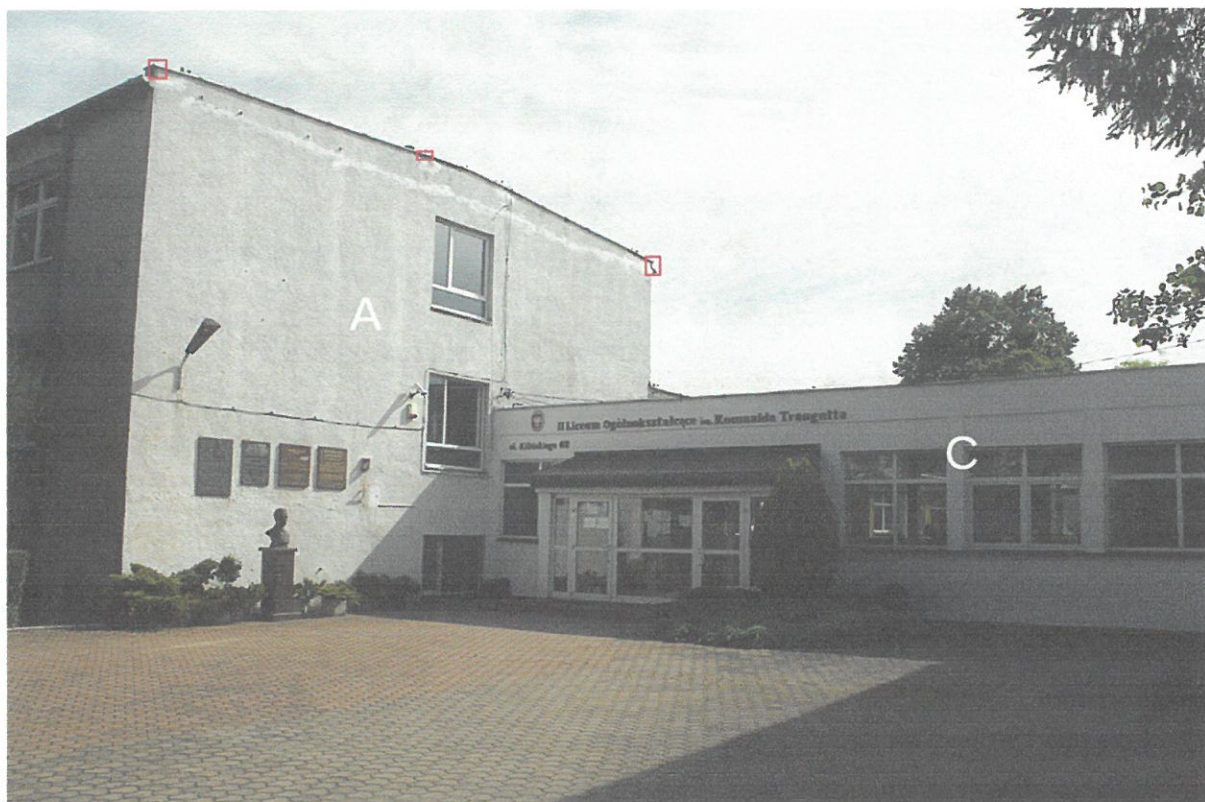
Fot. 2. Częstochowa, ul. Kilińskiego 62, zespół budynków II Liceum Ogólnokształcącego – segment A elewacja południowa oraz segment C elewacja zachodnia . Dogodne miejsca lęgowe (*jerzyk Apus apus*) znajdują się w szczelinach pod obróbką blacharską dachu zaznaczone kolorem czerwonym – fot. S. Czyż.

1. Trwałe zamknięcie wszystkich szczelin wskazanych w dokumentacji fotograficznej najpóźniej do dnia 01. kwietnia 2021.
2. wywieszenie budek lęgowych jak zapisano w "Karcie kontroli obiektu" i dokumentacji fotograficznej pokazującej plan rozmieszczenia budek - w terminie: nie później niż do 01. kwietnia 2021 roku.
3. Nie zamknięcie szczelin we wskazanym terminie spowoduje zajęcie ich przez ptaki i/lub nietoperze co da możliwość rozpoczęcia prac na tych ścianach dopiero po zakończeniu sezonu lęgowego/rozrodczego czyli nie wcześniej niż po 15 sierpnia w danym roku, po uprzedniej kontroli przeprowadzonej przez ornitologa potwierdzającej zakończenie sezonu lęgowego.

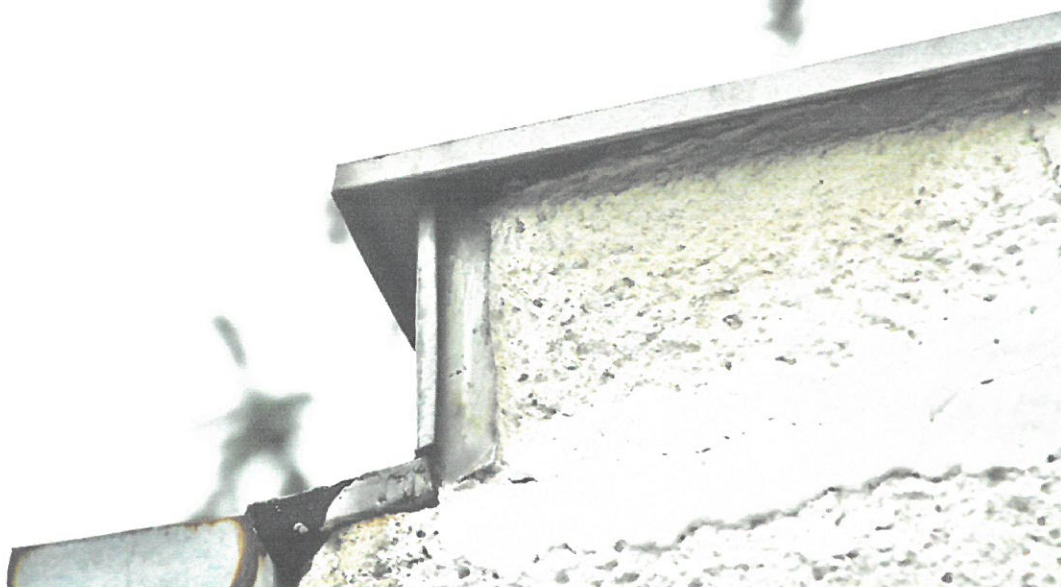
Fot. 3. Częstochowa, ul. Kilińskiego 62, zespół budynków II Liceum Ogólnokształcącego – segment A fragment elewacji południowej. Zbliżenie na szczelinę pod obróbką blacharską dachu oznaczoną na fot. 2 będącą dogodnym miejscem lęgowym (*jerzyk Apus apus*) – fot. S. Czyż.

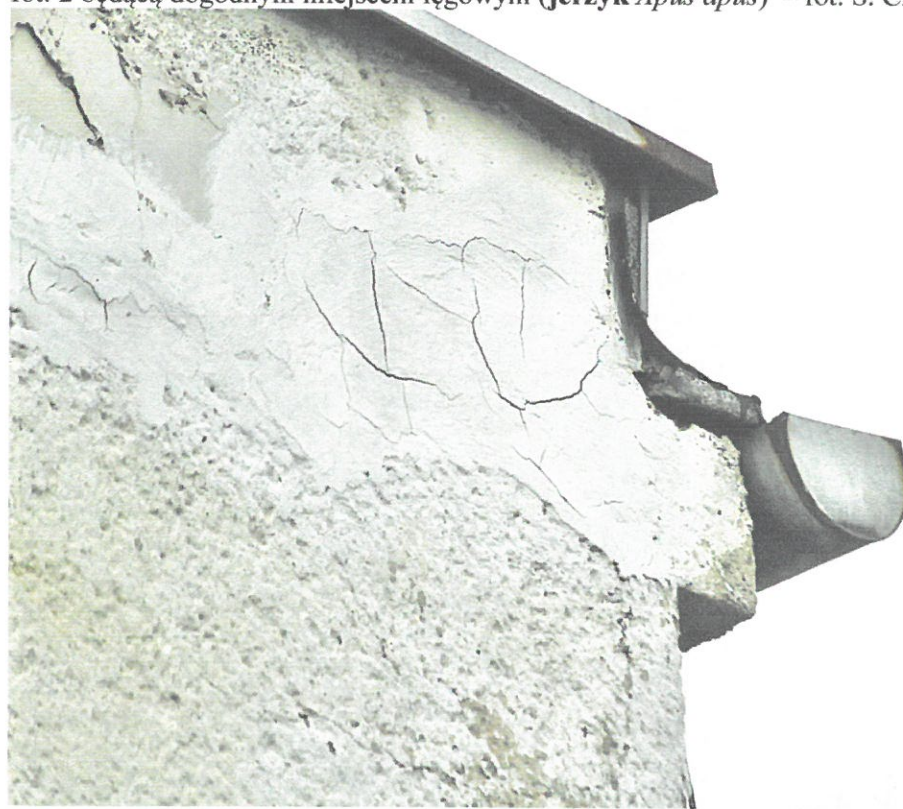
Fot. 5. Częstochowa, ul. Kilińskiego 62, zespół budynków II Liceum Ogólnokształcącego – segment A fragment elewacji południowej. Zbliżenie na szczeliny pod obróbką blacharską dachu oznaczoną na fot. 2 będące dogodnym miejscem lęgowym (*jerzyk Apus apus*) – fot. S. Czyż.

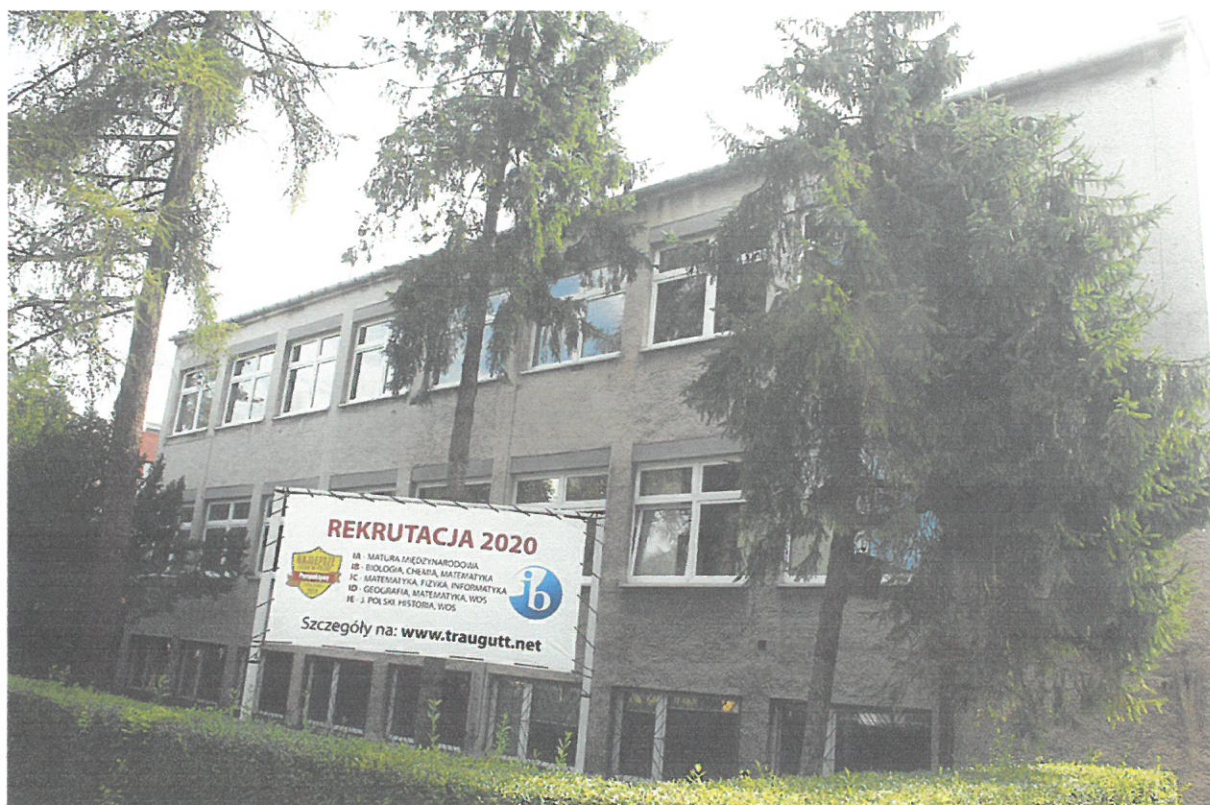
Fot. 6. Częstochowa, ul. Kilińskiego 62, zespół budynków II Liceum Ogólnokształcącego – segment A elewacja zachodnia. Nie stwierdzono miejsc dogodnych do gniazdowania ptaków i/lub przebywania nietoperzy – fot. S. Czyż.

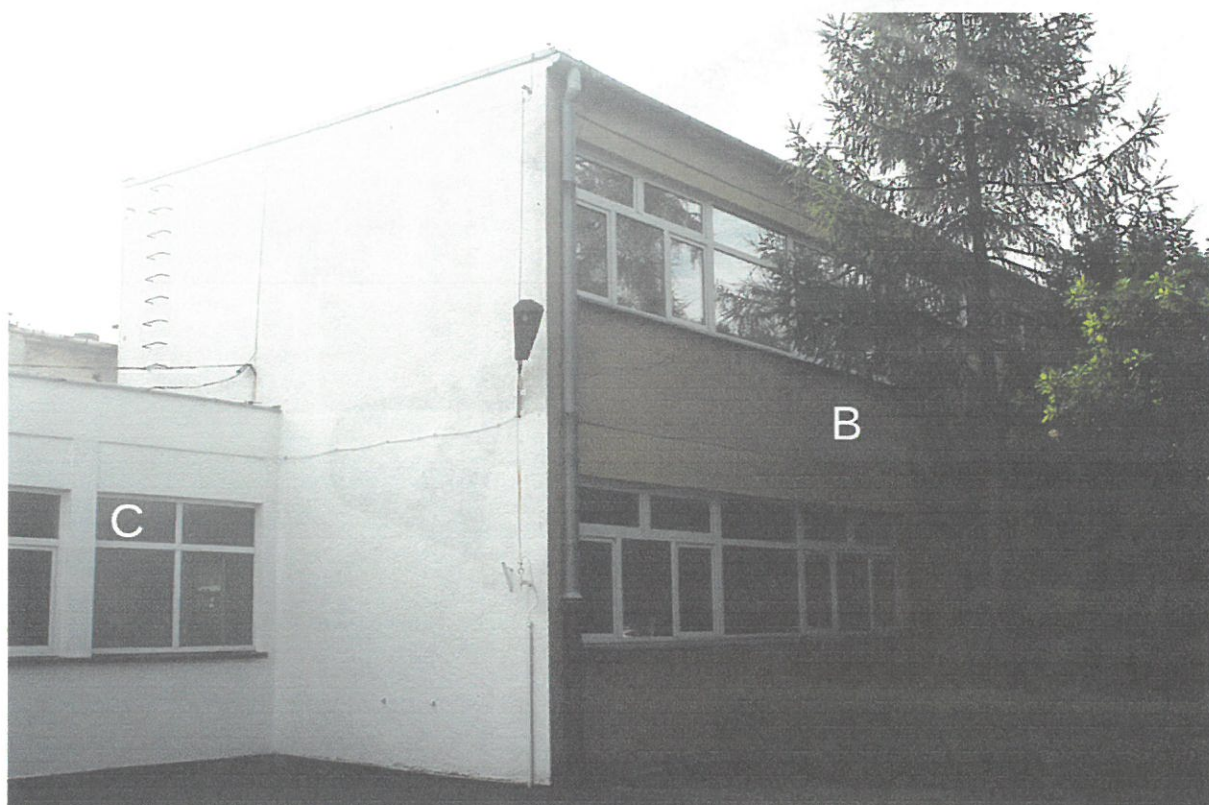
Fot. 7. Częstochowa, ul. Kilińskiego 62, zespół budynków II Liceum Ogólnokształcącego – fragment segmentu C elewacja zachodnia, segment B elewacja północna i fragment zachodniej. Nie stwierdzono miejsc dogodnych do gniazdowania ptaków i/lub przebywania nietoperzy – fot. S. Czyż.

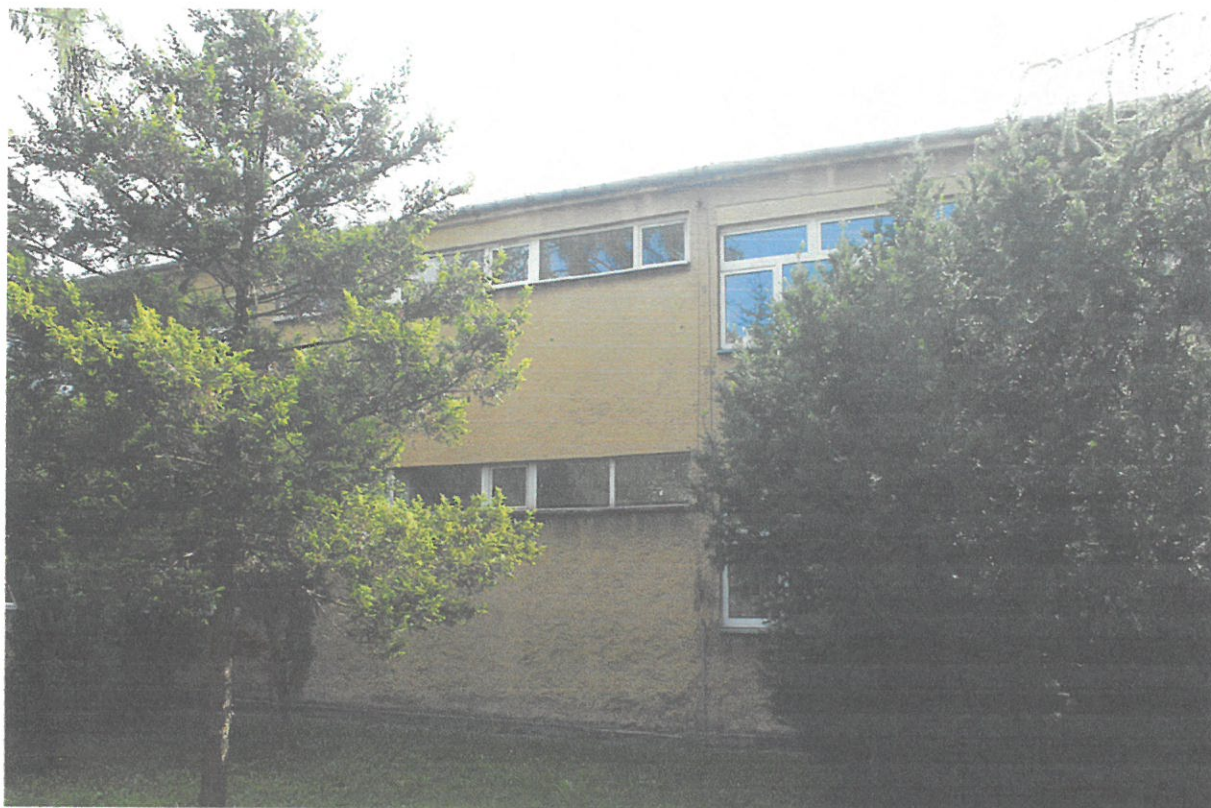
Fot. 8. Częstochowa, ul. Kilińskiego 62, zespół budynków II Liceum Ogólnokształcącego – segment B fragment elewacji zachodniej. Nie stwierdzono miejsc dogodnych do gniazdowania ptaków i/lub przebywania nietoperzy – fot. S. Czyż.

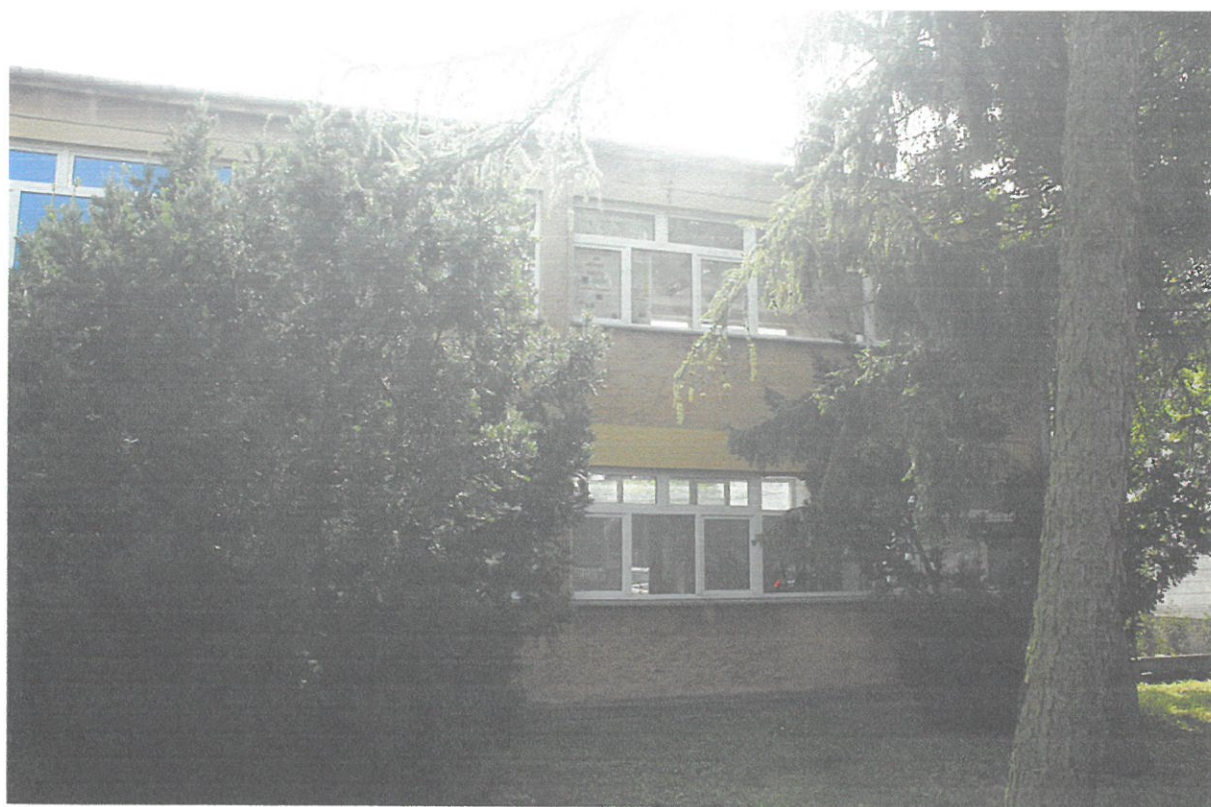
Fot. 9. Częstochowa, ul. Kilińskiego 62, zespół budynków II Liceum Ogólnokształcącego – segment B fragment elewacji zachodniej. Nie stwierdzono miejsc dogodnych do gniazdowania ptaków i/lub przebywania nietoperzy – fot. S. Czyż.

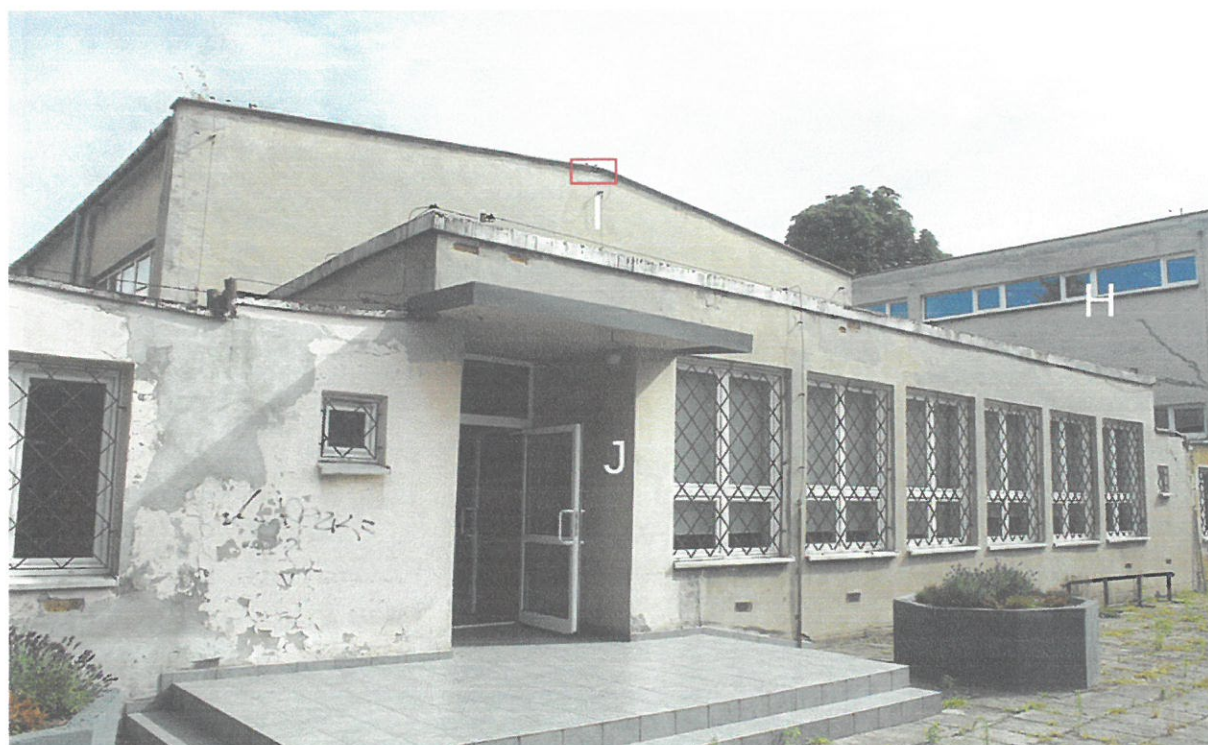
Fot. 11. Częstochowa, ul. Kilińskiego 62, zespół budynków II Liceum Ogólnokształcącego – segment I i J elewacje południowe oraz fragment elewacji zachodniej segmentu H. Odpowiednią szczelinę dla gniazdowania **jerzyków** *Apus apus* stwierdzono w segmencie I pod obróbką blacharską. Na widocznych pozostałych elewacjach nie stwierdzono miejsc dogodnych do gniazdowania ptaków i/lub przebywania nietoperzy – fot. S. Czyż.

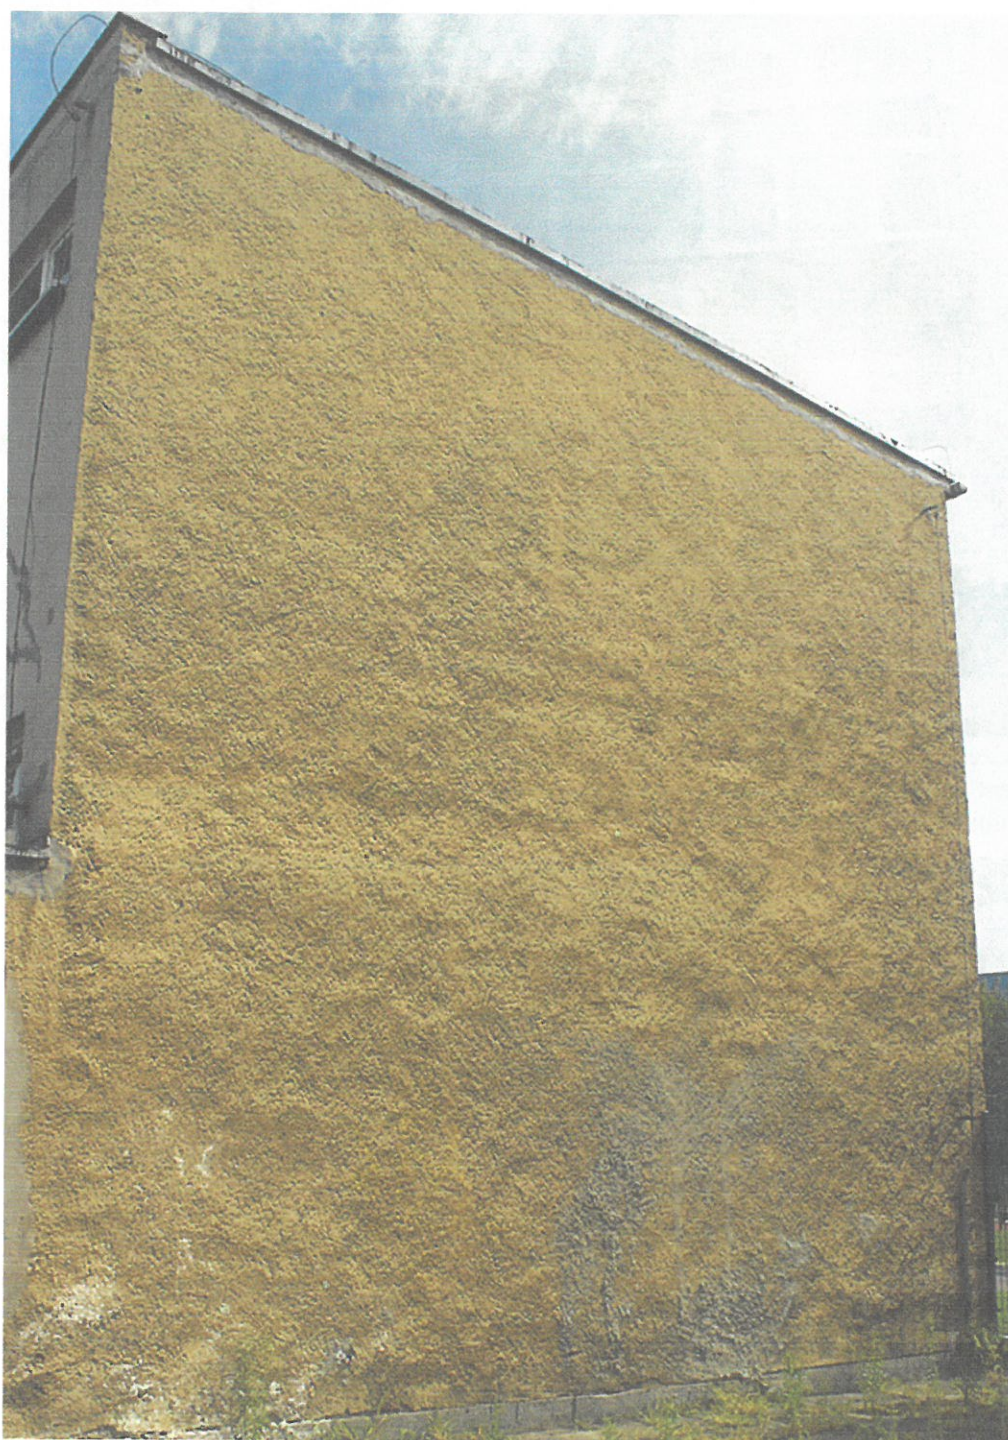
Fot. 12. Częstochowa, ul. Kilińskiego 62, zespół budynków II Liceum Ogólnokształcącego – segment H elewacja południowa. Nie stwierdzono miejsc dogodnych do gniazdowania ptaków i/lub przebywania nietoperzy – fot. S. Czyż.

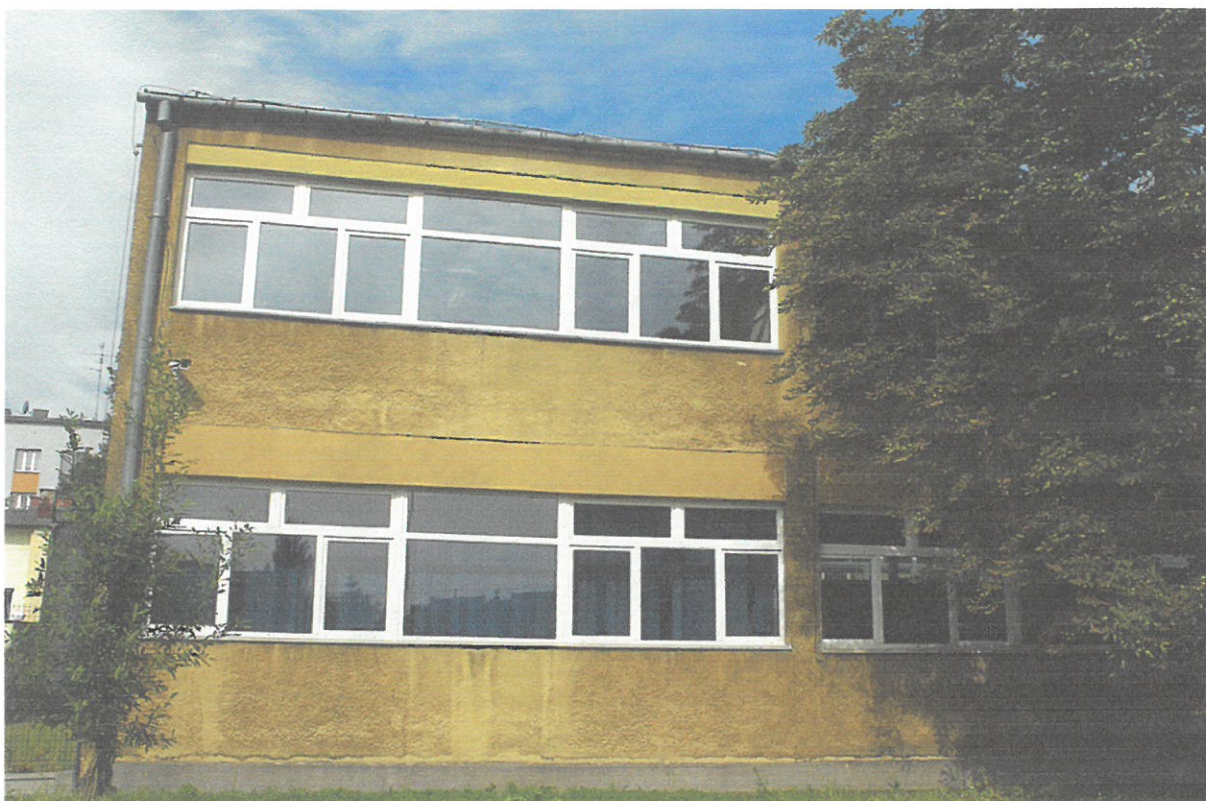
Fot. 13. Częstochowa, ul. Kilińskiego 62, zespół budynków II Liceum Ogólnokształcącego – segment H fragment elewacji wschodniej. Nie stwierdzono miejsc dogodnych do gniazdowania ptaków i/lub przebywania nietoperzy – fot. S. Czyż.

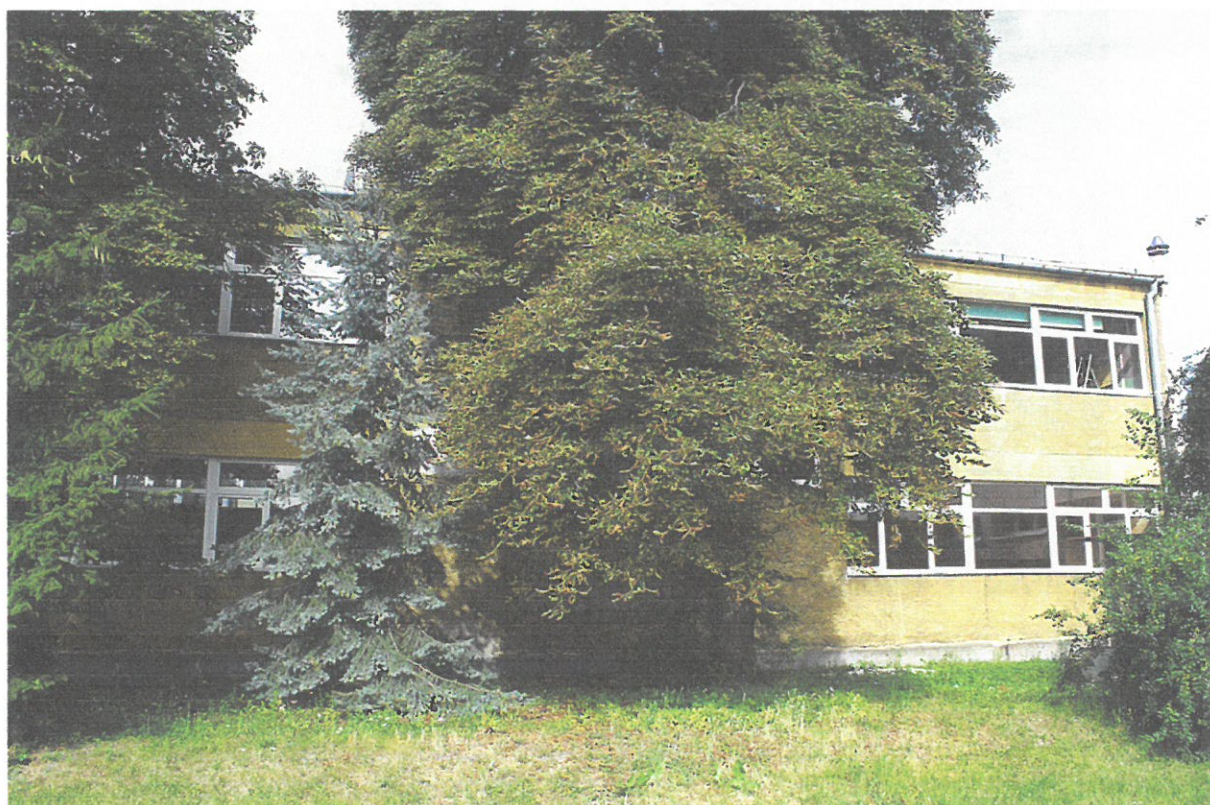
Fot. 14. Częstochowa, ul. Kilińskiego 62, zespół budynków II Liceum Ogólnokształcącego – segment H fragment elewacji wschodniej. Nie stwierdzono miejsc dogodnych do gniazdowania ptaków i/lub przebywania nietoperzy – fot. S. Czyż

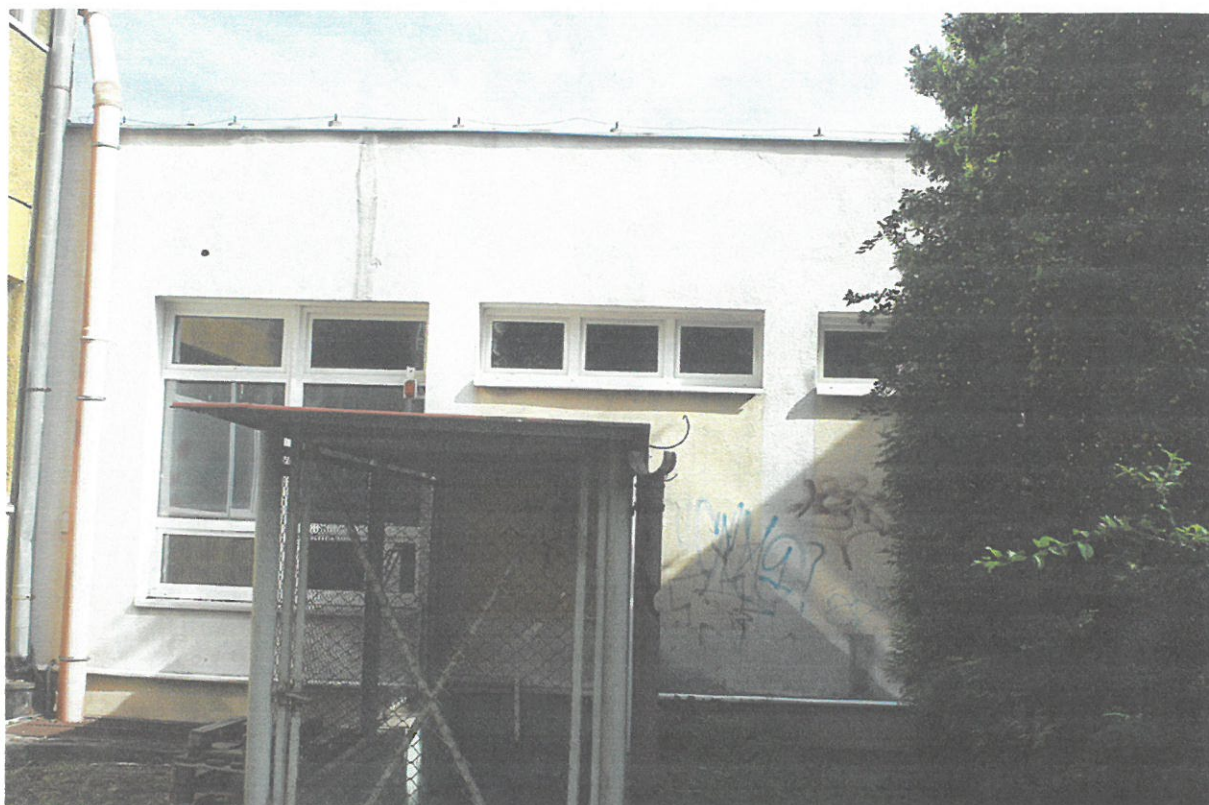
Fot. 15. Częstochowa, ul. Kilińskiego 62, zespół budynków II Liceum Ogólnokształcącego – segment F elewacja południowa. Nie stwierdzono miejsc dogodnych do gniazdowania ptaków i/lub przebywania nietoperzy – fot. S. Czyż.

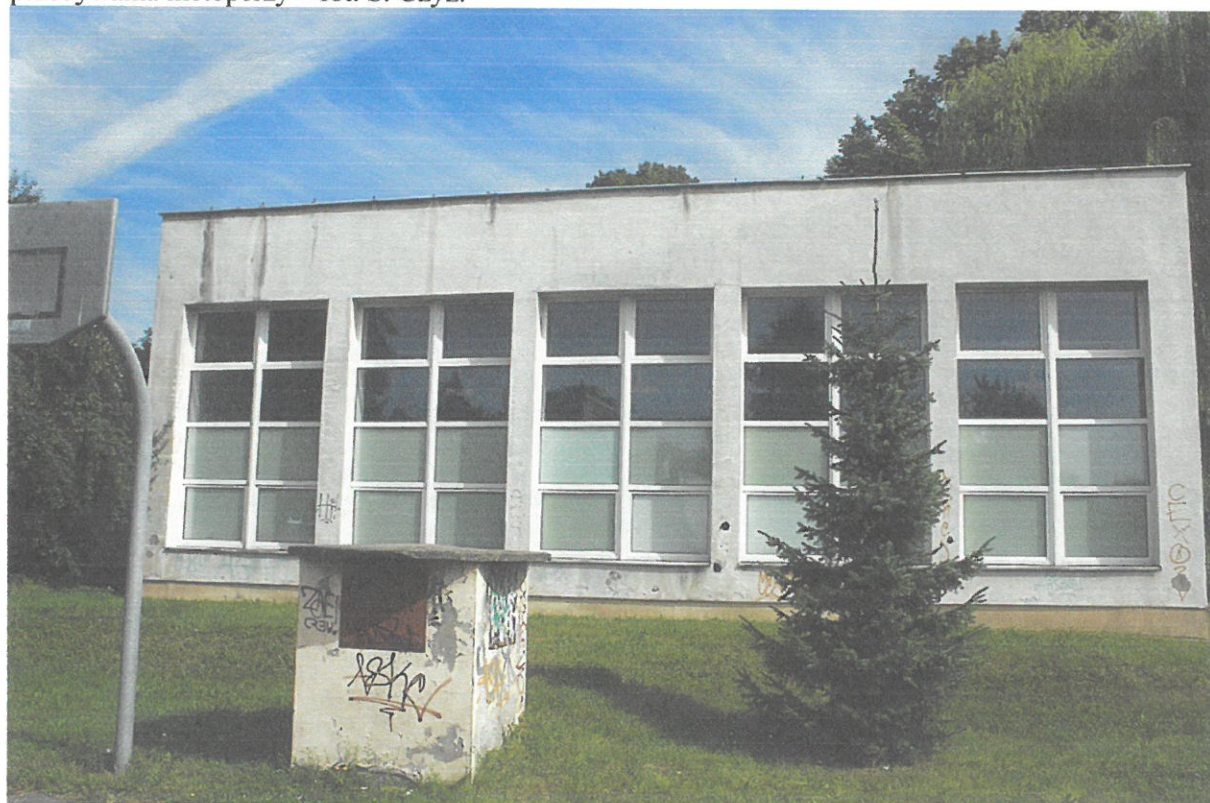
Fot. 16. Częstochowa, ul. Kilińskiego 62, zespół budynków II Liceum Ogólnokształcącego – segment G elewacja południowa. Nie stwierdzono miejsc dogodnych do gniazdowania ptaków i/lub przebywania nietoperzy – fot. S. Czyż

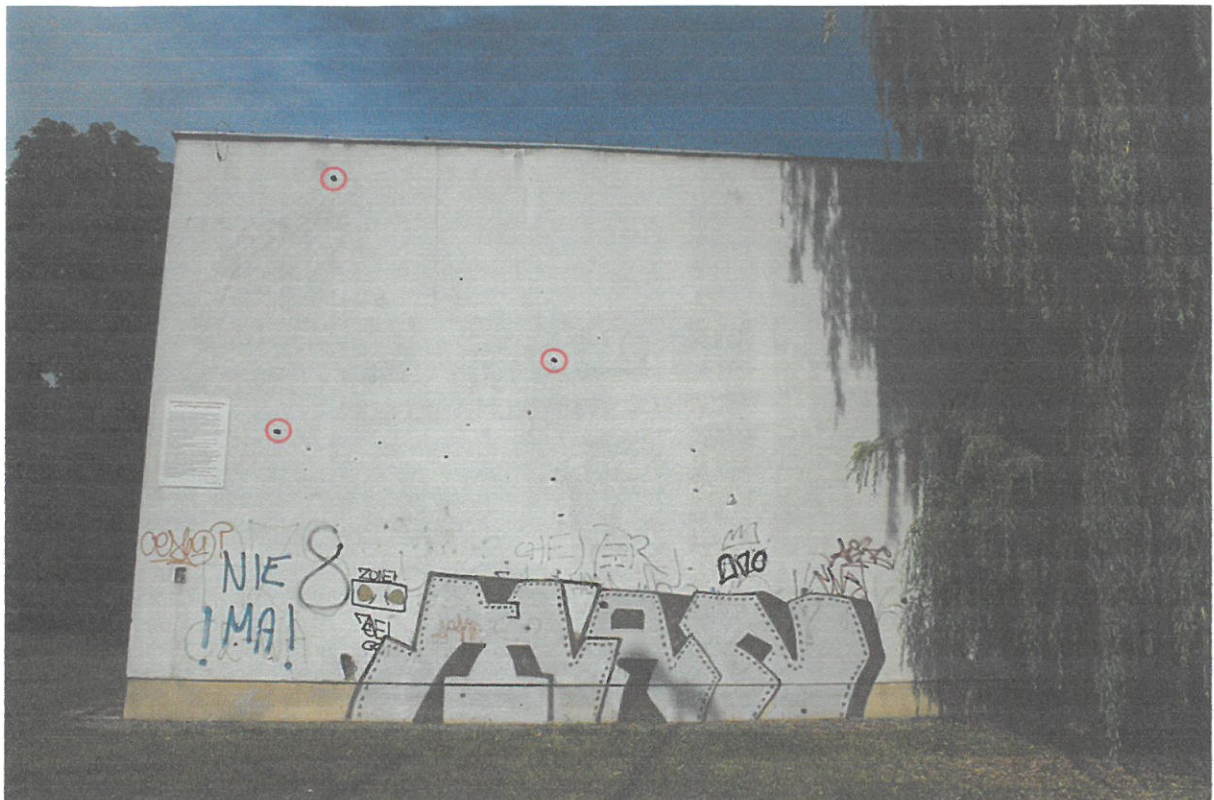
Fot. 17. Częstochowa, ul. Kilińskiego 62, zespół budynków II Liceum Ogólnokształcącego – segment G elewacja wschodnia. Oznaczono otwory w starej warstwie docieplającej, które z powodzeniem mogą być wykorzystywane jako miejsca lęgowe przez jerzyki lub sikory – fot. S. Czyż.

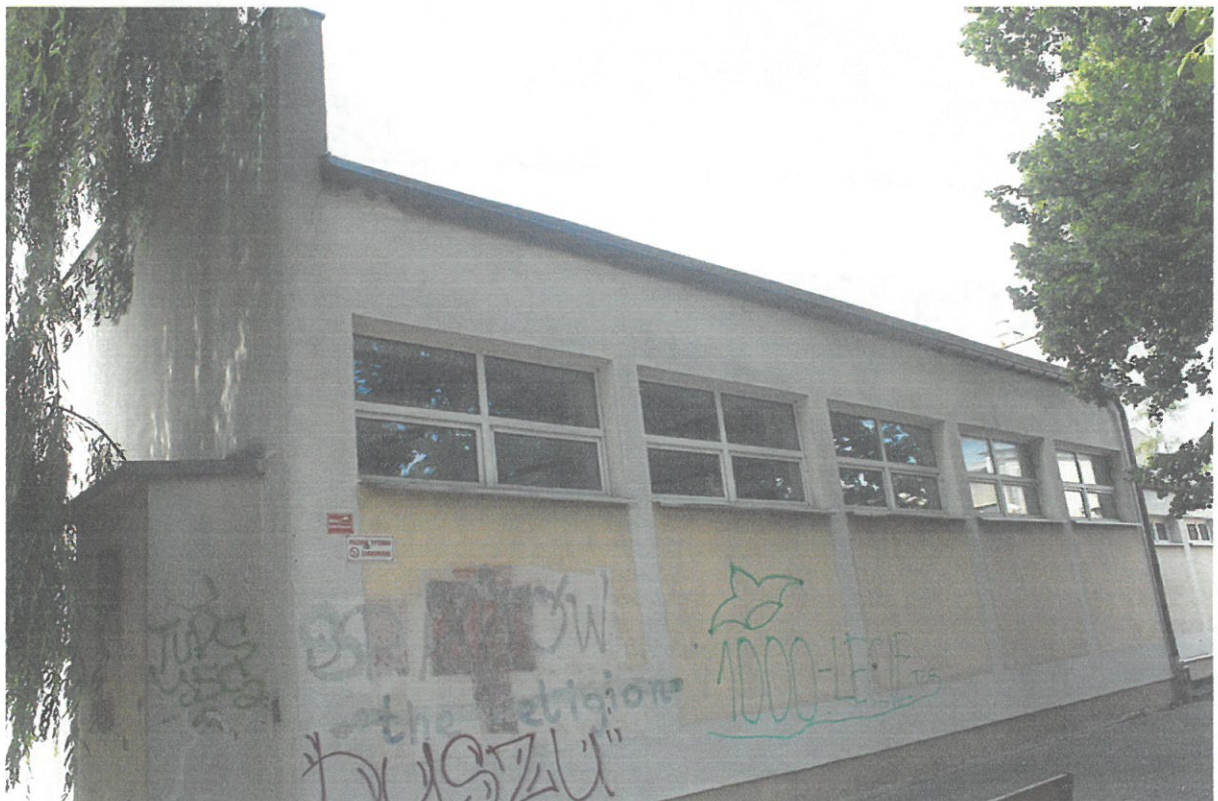
Fot. 18. Częstochowa, ul. Kilińskiego 62, zespół budynków II Liceum Ogólnokształcącego – segment G elewacja północna. Nie stwierdzono miejsc dogodnych do gniazdowania ptaków i/lub przebywania nietoperzy – fot. S. Czyż.

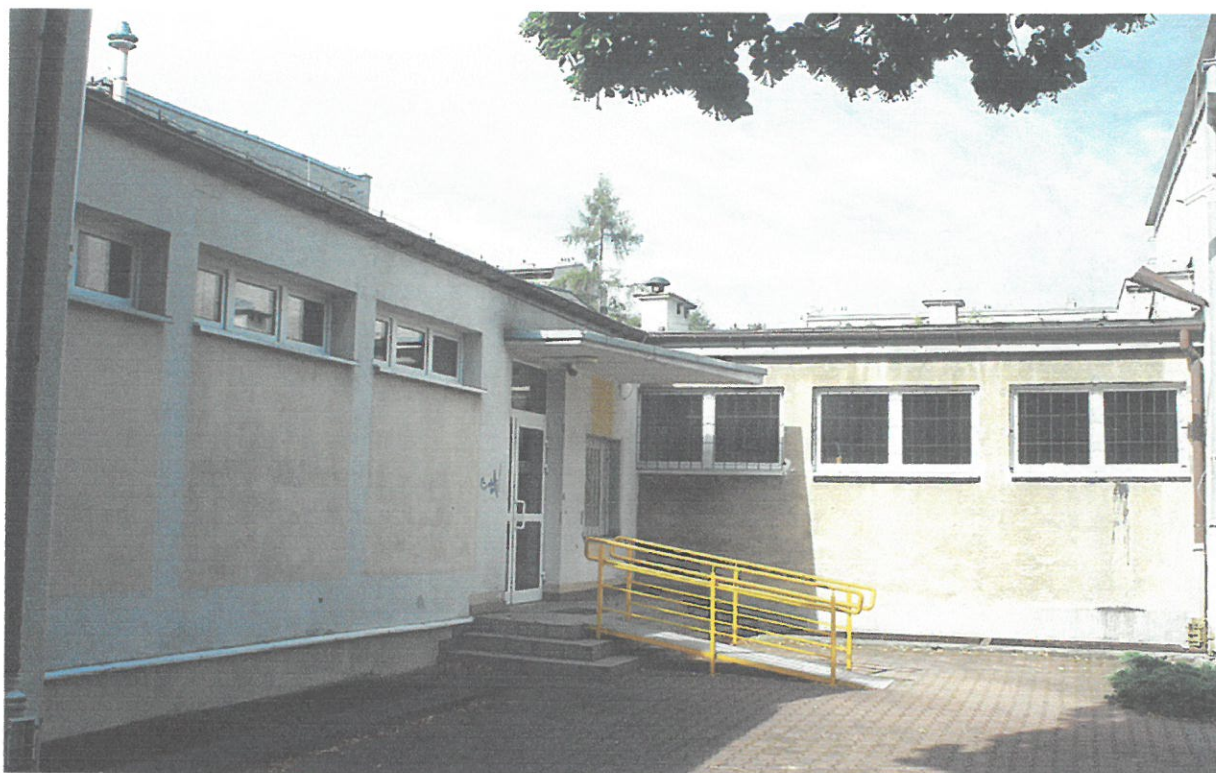
Fot. 19. Częstochowa, ul. Kilińskiego 62, zespół budynków II Liceum Ogólnokształcącego – segment F elewacja północna i wschodnia. Nie stwierdzono miejsc dogodnych do gniazdowania ptaków i/lub przebywania nietoperzy – fot. S. Czyż.

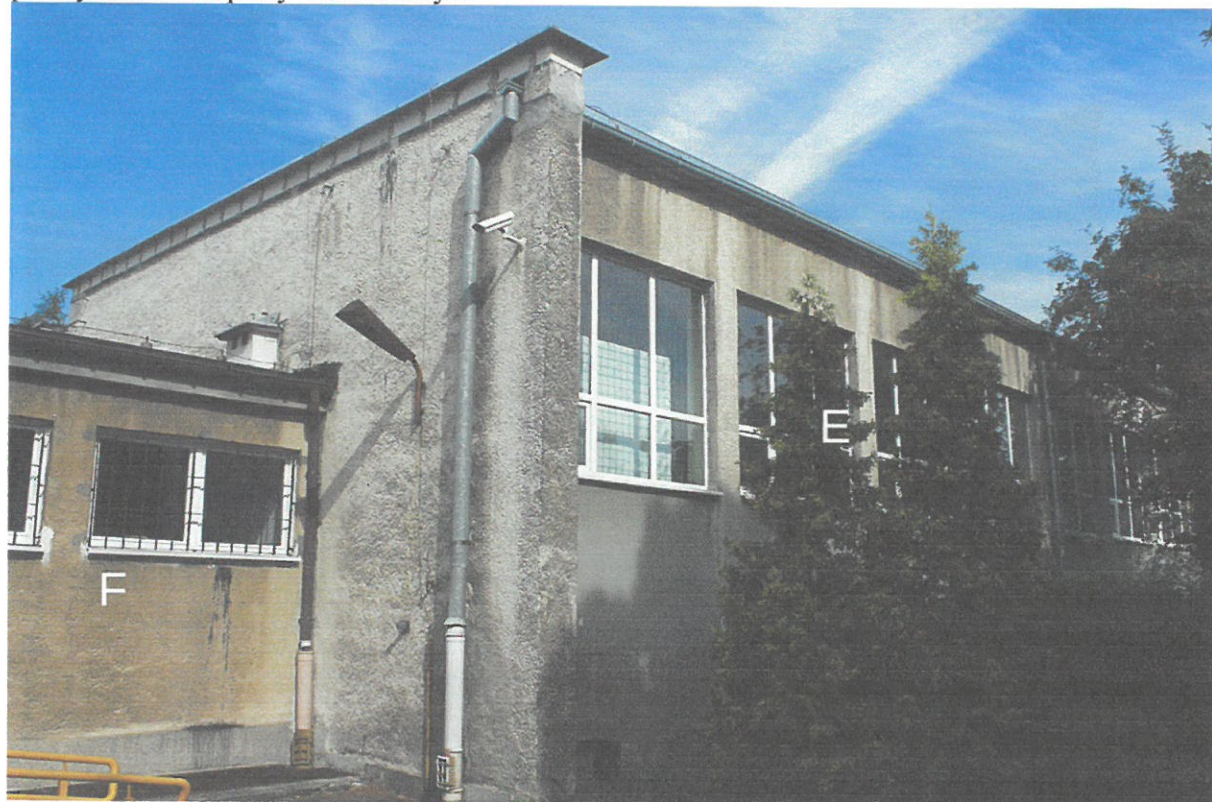
Fot. 20. Częstochowa, ul. Kilińskiego 62, zespół budynków II Liceum Ogólnokształcącego. Fragment elewacji wschodniej segmentu F, elewacja południowa oraz wschodnia segmentu E Nie stwierdzono miejsc dogodnych do gniazdowania ptaków i/lub przebywania nietoperzy – fot. S. Czyż.

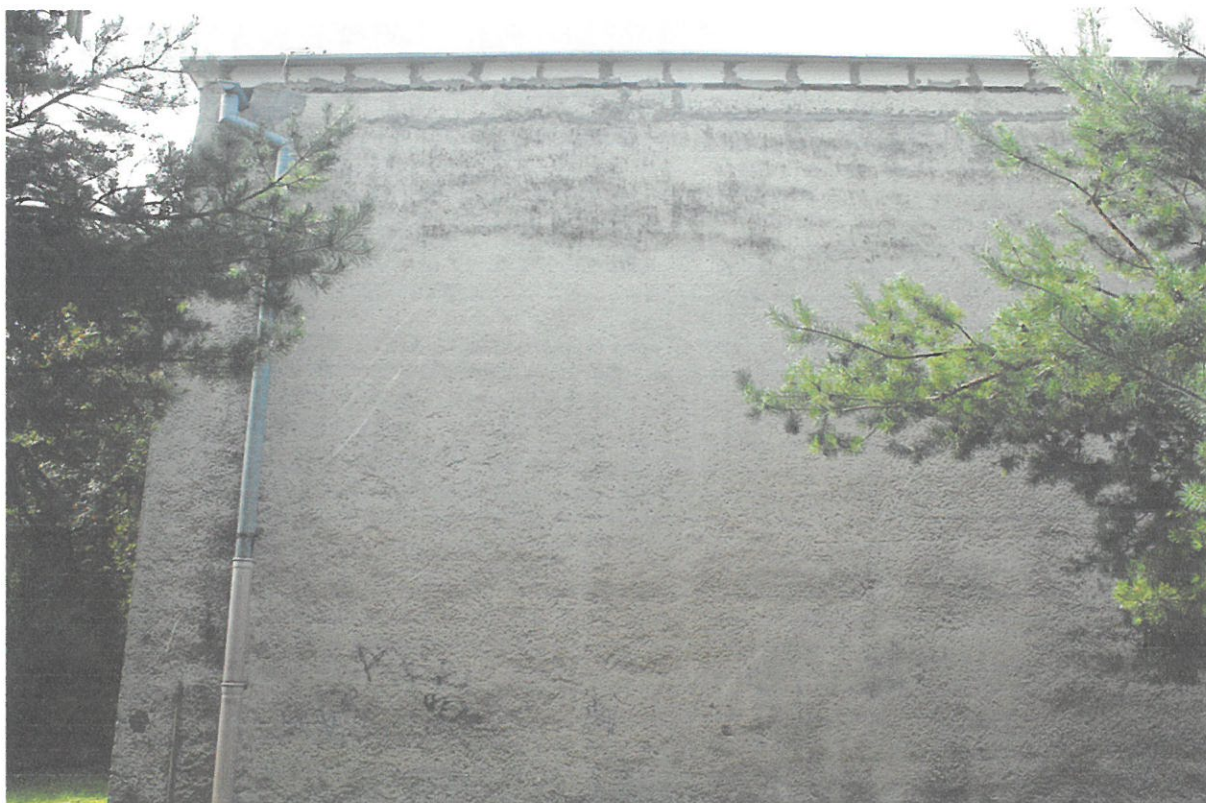
Fot. 21. Częstochowa, ul. Kilińskiego 62, zespół budynków II Liceum Ogólnokształcącego. Elewacja północna segmentu E. Nie stwierdzono miejsc dogodnych do gniazdowania ptaków i/lub przebywania nietoperzy – fot. S. Czyż.

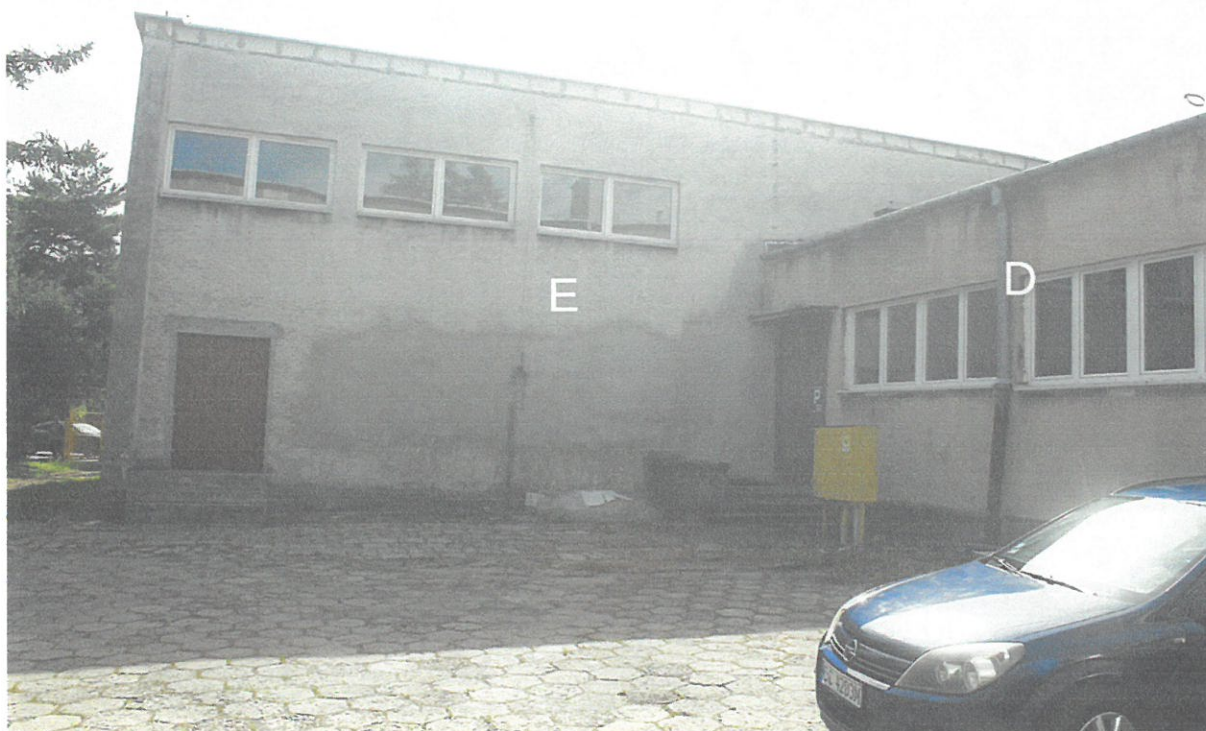
Fot. 22. Częstochowa, ul. Kilińskiego 62, zespół budynków II Liceum Ogólnokształcącego. Elewacja zachodnia segmentu E oraz fragment elewacji północnej segmentu D. Nie stwierdzono miejsc dogodnych do gniazdowania ptaków i/lub przebywania nietoperzy – fot. S. Czyż.

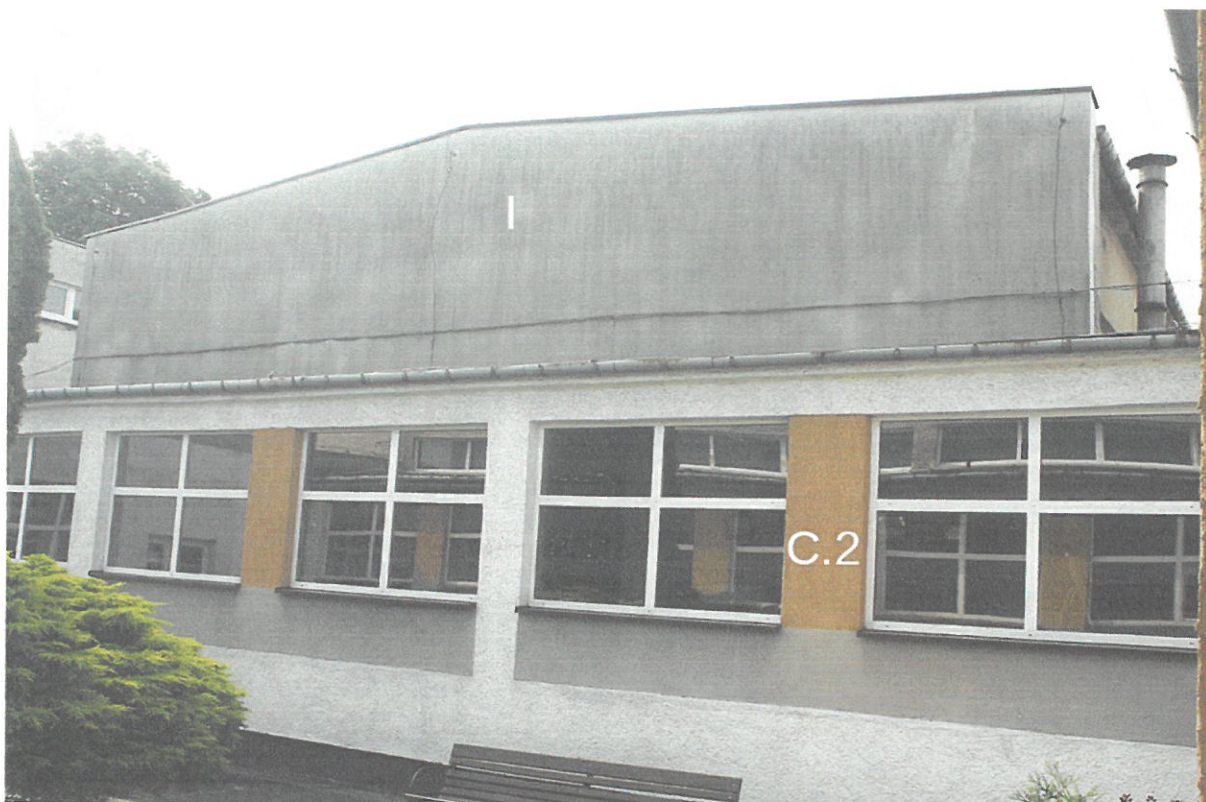
Fot. 23. Częstochowa, ul. Kilińskiego 62, zespół budynków II Liceum Ogólnokształcącego. Elewacja północna segmentu I oraz fragmentu segmentu C.2. Nie stwierdzono miejsc dogodnych do gniazdowania ptaków i/lub przebywania nietoperzy – fot. S. Czyż.

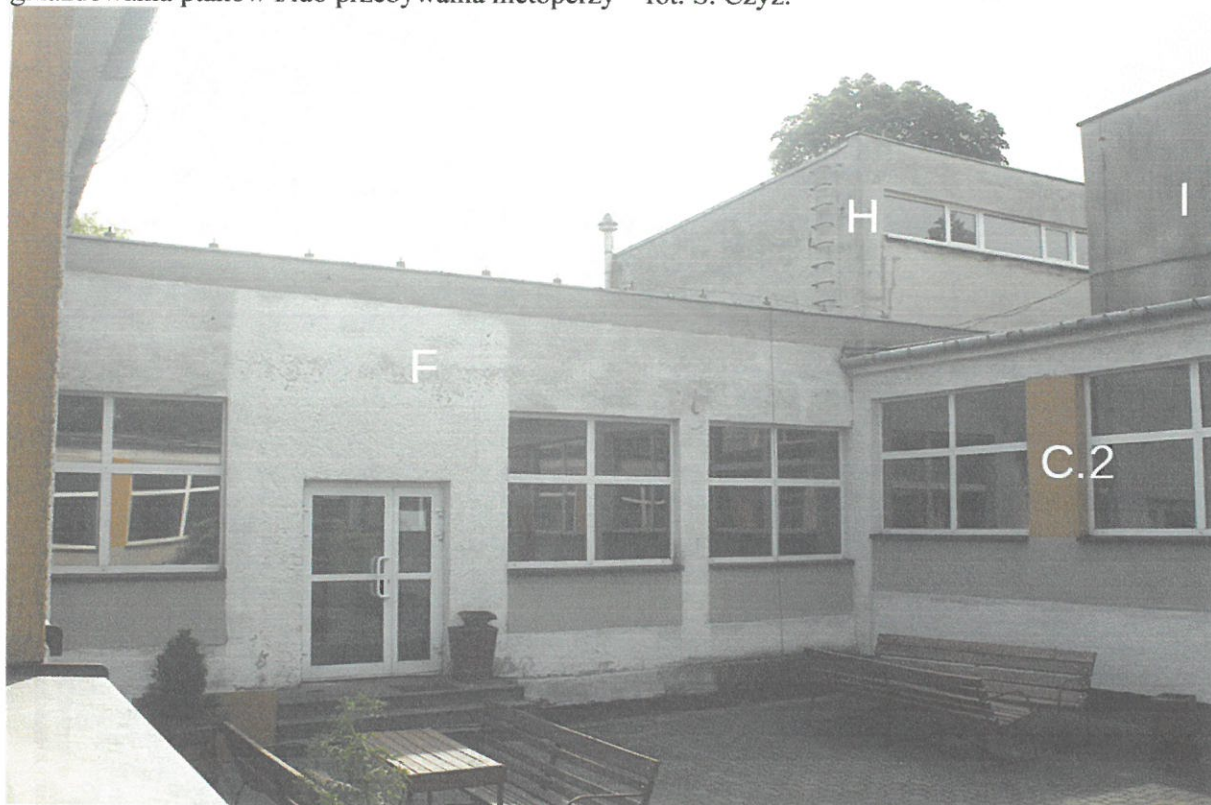
Fot. 24. Częstochowa, ul. Kilińskiego 62, zespół budynków II Liceum Ogólnokształcącego. Elewacja północna oraz fragment elewacji zachodniej segmentu H, elewacja zachodnia segmentu F, fragmenty elewacji północnej segmentów I oraz C.2. Nie stwierdzono miejsc dogodnych do gniazdowania ptaków i/lub przebywania nietoperzy – fot. S. Czyż.

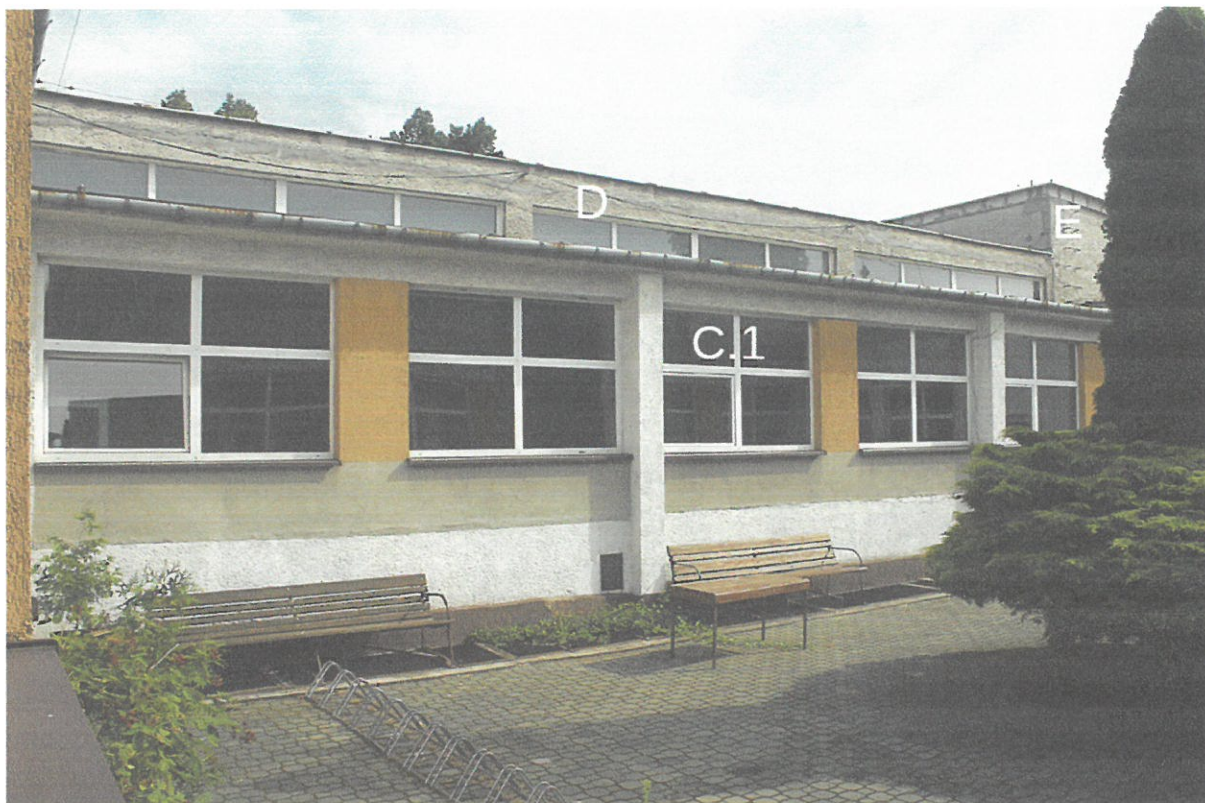
Fot. 25. Częstochowa, ul. Kilińskiego 62, zespół budynków II Liceum Ogólnokształcącego. Elewacja południowa segmentów D i C.1 oraz fragment elewacji zachodniej i południowej segmentu E. Nie stwierdzono miejsc dogodnych do gniazdowania ptaków i/lub przebywania nietoperzy – fot. S. Czyż.
