**OPINIA O GNIEZDZENIU SIĘ PTAKÓW I WYSTĘPOWANIU
NIETOPERZY W BUDYNKU II LICEUM OGÓLNOKSZTAŁCĄCEGO
IM. ROMUALDA TRAUGUTTA PRZY UL. KILIŃSKIEGO 62 W
CZĘSTOCHOWIE W KTÓRYM BĘDĄ WYKONYWANE PRACE
TERMOMODERNIZACYJNE ORAZ O WYMAGANYCH
KOMPENSATACH PRZYRODNICZYCH**

22.07.2020

Protokół kontroli obiektu

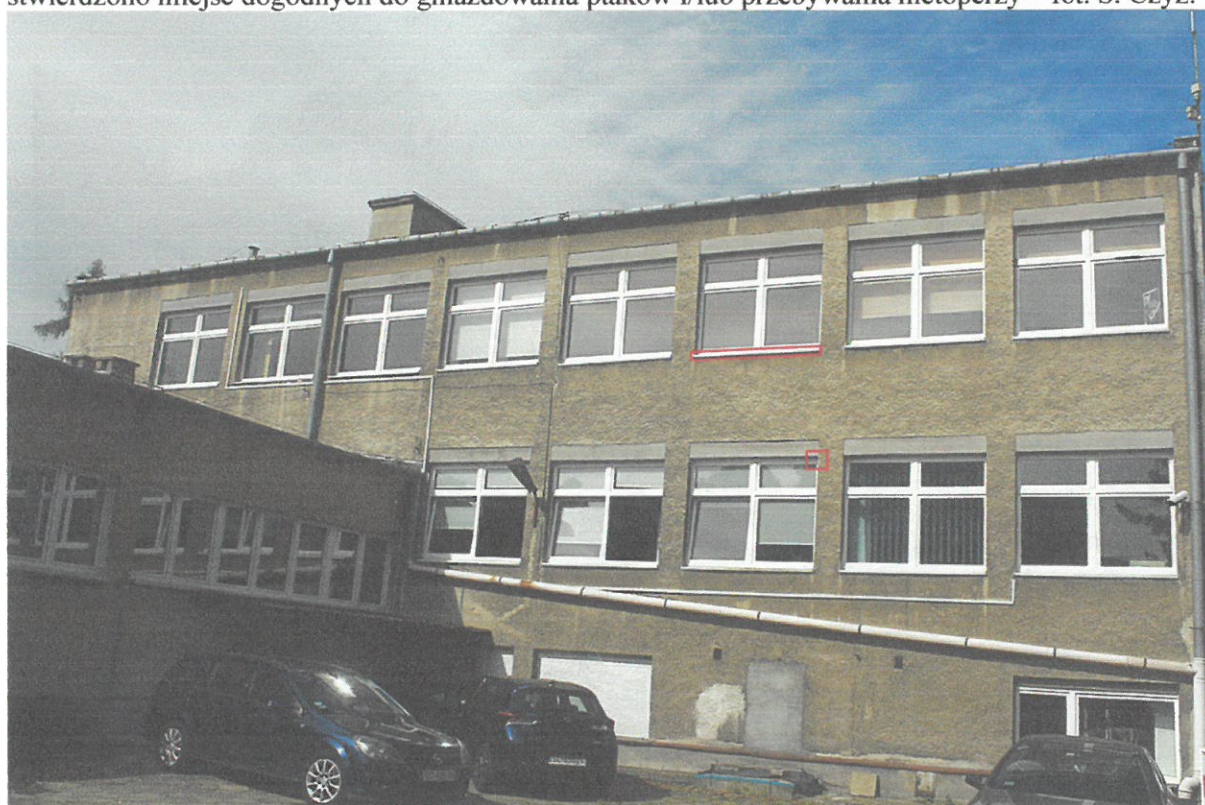
Fot. 26. Częstochowa, Al. Armii Krajowej 68A, zespół budynków Szkoły Podstawowej nr 42 – segment A elewacja wschodnia. Szczeliny oznaczone na zdjęciu są wykorzystywane przez **jerzyki** *Apus apus* oraz **modraszkę** *Cyanistes caeruleus* – fot. S. Czyż.

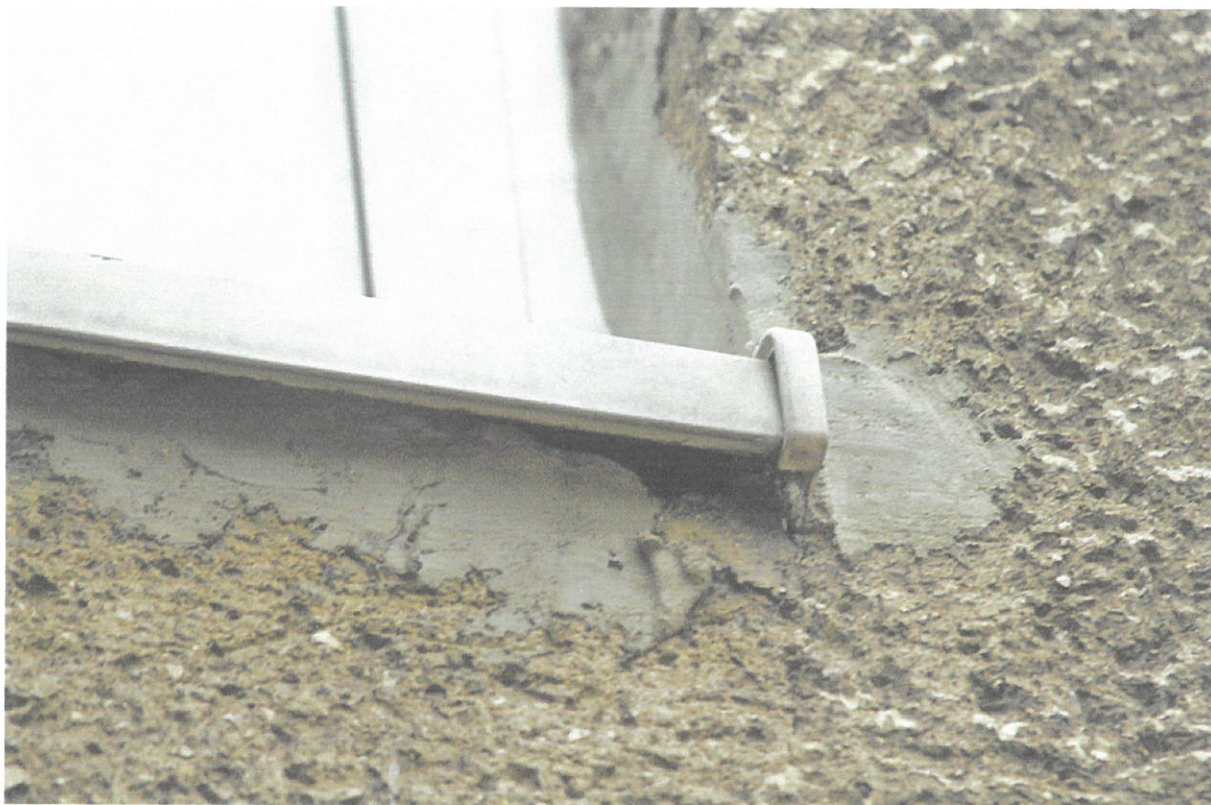
Fot. 27. Częstochowa, Al. Armii Krajowej 68A, zespół budynków Szkoły Podstawowej nr 42 – fragment elewacji wschodniej segmentu A. Zbliżenie na szczelinę pod parapetem okiennym będącą doskonałym miejscem lęgowym dla jerzyków – fot. S. Czyż.

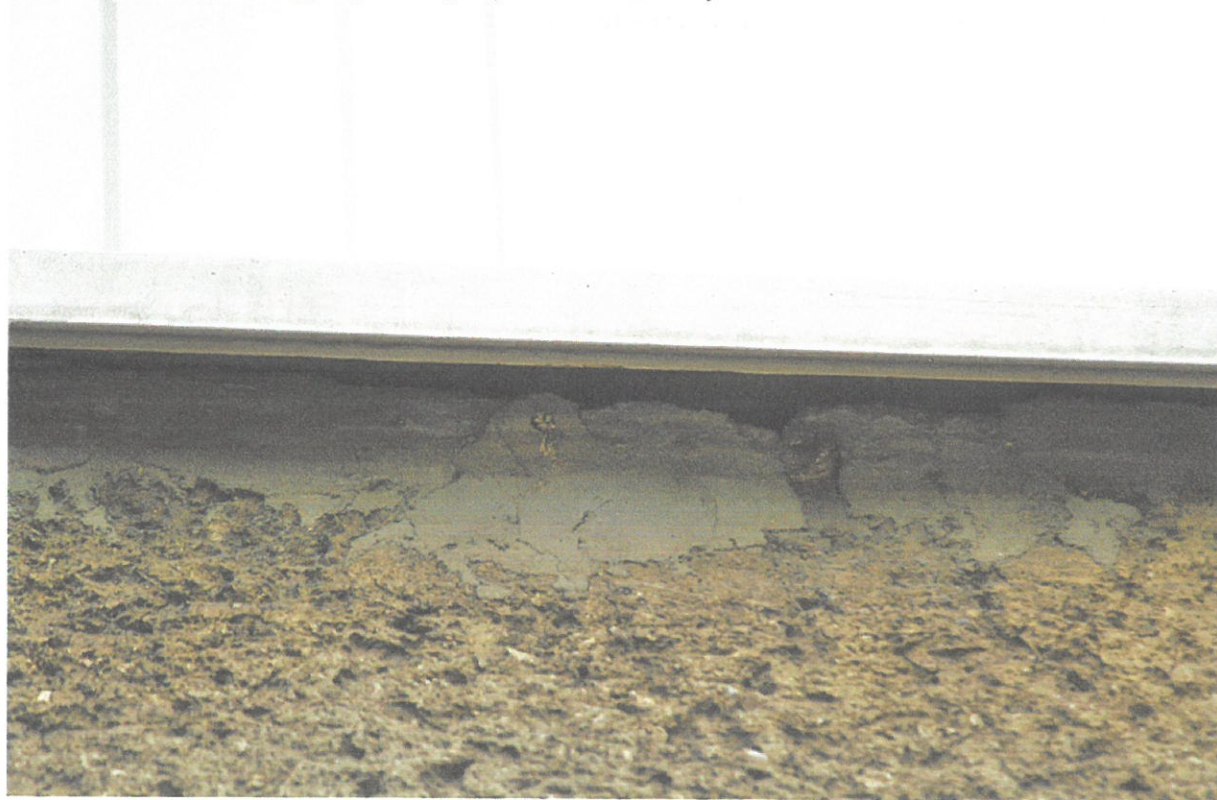
Fot. 28. Częstochowa, Al. Armii Krajowej 68A, zespół budynków Szkoły Podstawowej nr 42 – fragment elewacji wschodniej segmentu A. Zbliżenie na szczelinę pod parapetem okiennym będącą doskonałym miejscem lęgowym dla jerzyków – fot. S. Czyż.

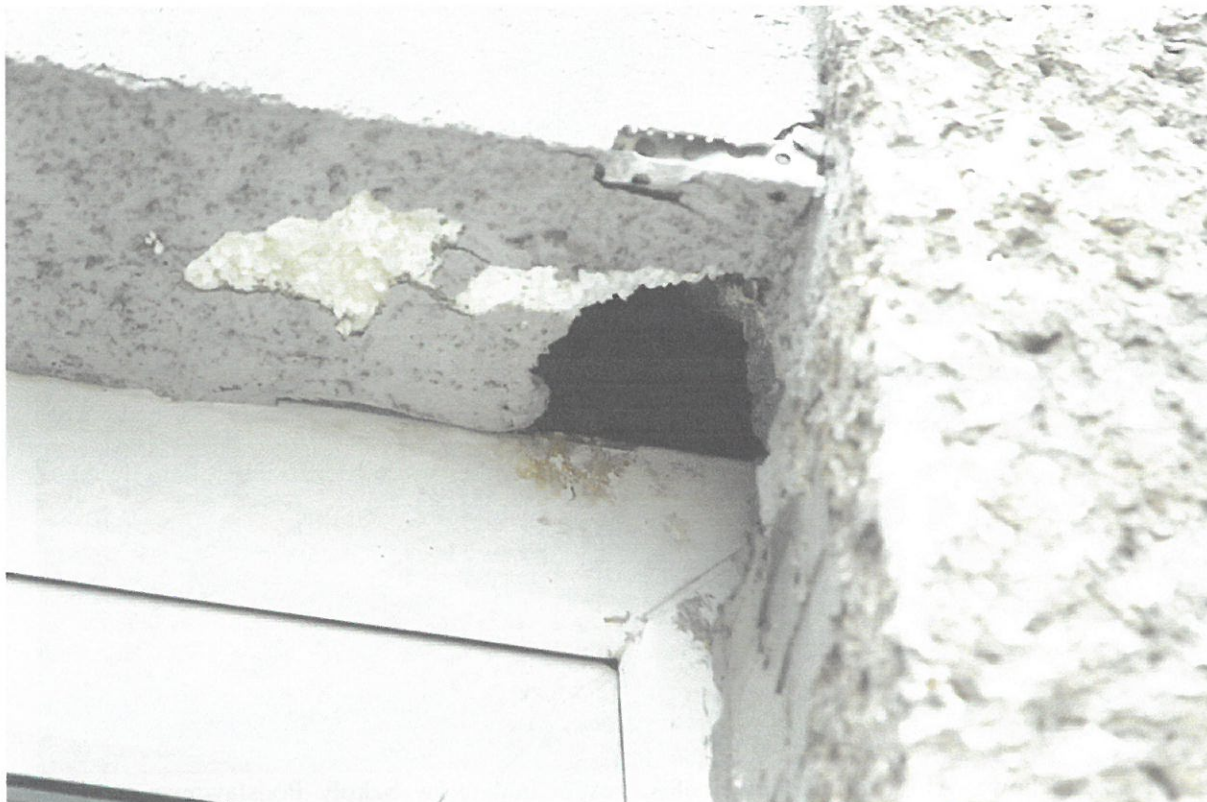
Fot. 29. Częstochowa, Al. Armii Krajowej 68A, zespół budynków Szkoły Podstawowej nr 42 – fragment elewacji wschodniej segmentu A. Zbliżenie na szczelinę w otworze okiennym wykorzystywaną jako miejsce lęgowe przez **modraszkę** *Cyanistes caeruleus* – fot. S. Czyż.

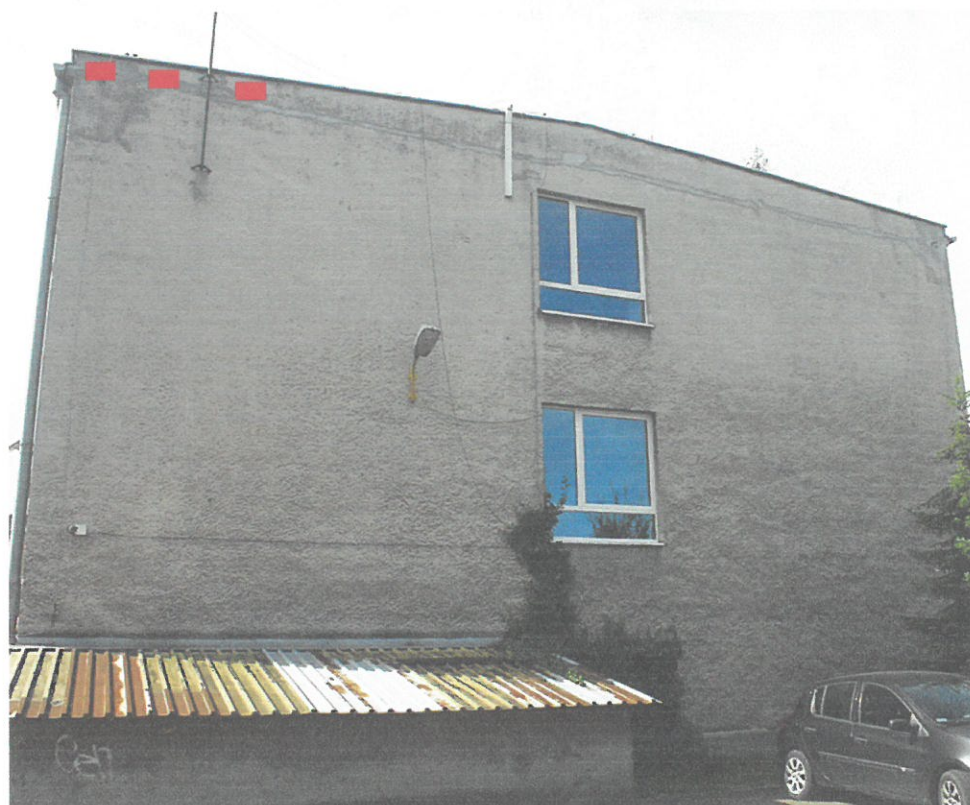
Fot. 30. Częstochowa,
Al. Armii Krajowej 68A,
zespół budynków Szkoły
Podstawowej nr 42 –
elewacja północna
segmentu **A**. Zalecane
miejsce montażu trzech
podwójnych budek
lęgowych dla jerzyków
w ramach kompensaty
przyrodniczej – fot. S.
Czyż.

3. **Budki lęgowe podwójne dla jerzyków w ramach kompensaty winny być zamontowane na elewacji północnej segmentu A w liczbie 3 szt. (fot. 30)**
4. Budki lęgowe i schronienia dla nietoperzy powinny być zabezpieczone przed działaniem czynników atmosferycznych (głównie opadów). Budki lęgowe dla jerzyków mają być mocowane do ścian budynku przed nałożeniem warstwy izolacyjnej styropianu. „Wpuszczenie” budek w warstwę izolacyjną sprawia, że budki są bardziej stabilne. Budki mogą być malowane na zewnątrz zgodnie z zaprojektowaną kolorystyką budynku.
