**OPINIA O GNIEŹDŻENIU SIĘ PTAKÓW I WYSTĘPOWANIU
NIETOPERZY W BUDYNKU SZKOŁY PODSTAWOWEJ NR 36 PRZY
UL. KASZTANOWEJ 7/9 W CZĘSTOCHOWIE W KTÓRYM BĘDĄ
WYKONYWANE PRACE TERMOMODERNIZACYJNE ORAZ O
WYMAGANYCH KOMPENSATACH PRZYRODNICZYCH**

Ekspertyza ornitologiczna/chiropterologiczna				KARTA KONTROLI OBIEKTU - wypełnić pismem drukowanym			
imię, nazwisko eksperta		STANISŁAW C24Z					
nazwa obiektu		BUDYNEK UŻYTECZNOŚCI PUBLICZNEJ - SZKOŁA PODSTAHOVA NR 36					
adres obiektu - kod poczt.		miejscowość		ulica		nr domu	
42-200		CZĘSTOCHOWA		KASZANOWA		7/9	
właściciel obiektu - nazwa, adres		GMINA MIASTO CZĘSTOCHOWA					
osoba ze strony właściciela do kontaktów - imię, nazwisko				tel.		e-mail

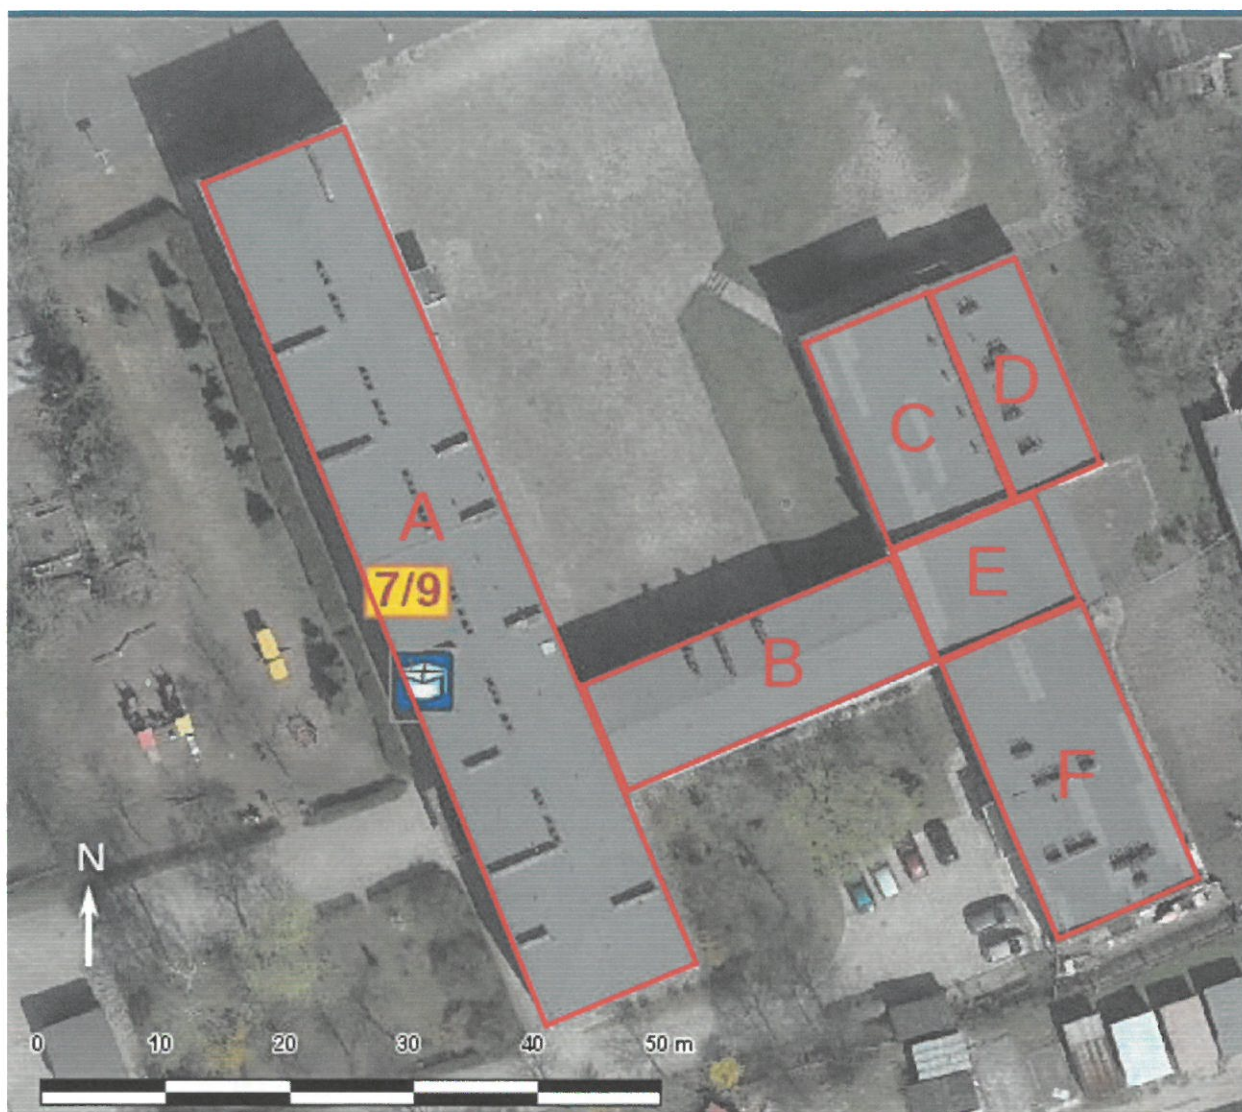
Fot. 1. Częstochowa, ul. Kasztanowa 7/9, zespół budynków Szkoły Podstawowej nr 36 - widok z góry. Usytuowanie względem kierunku północnego oraz podział na segmenty.

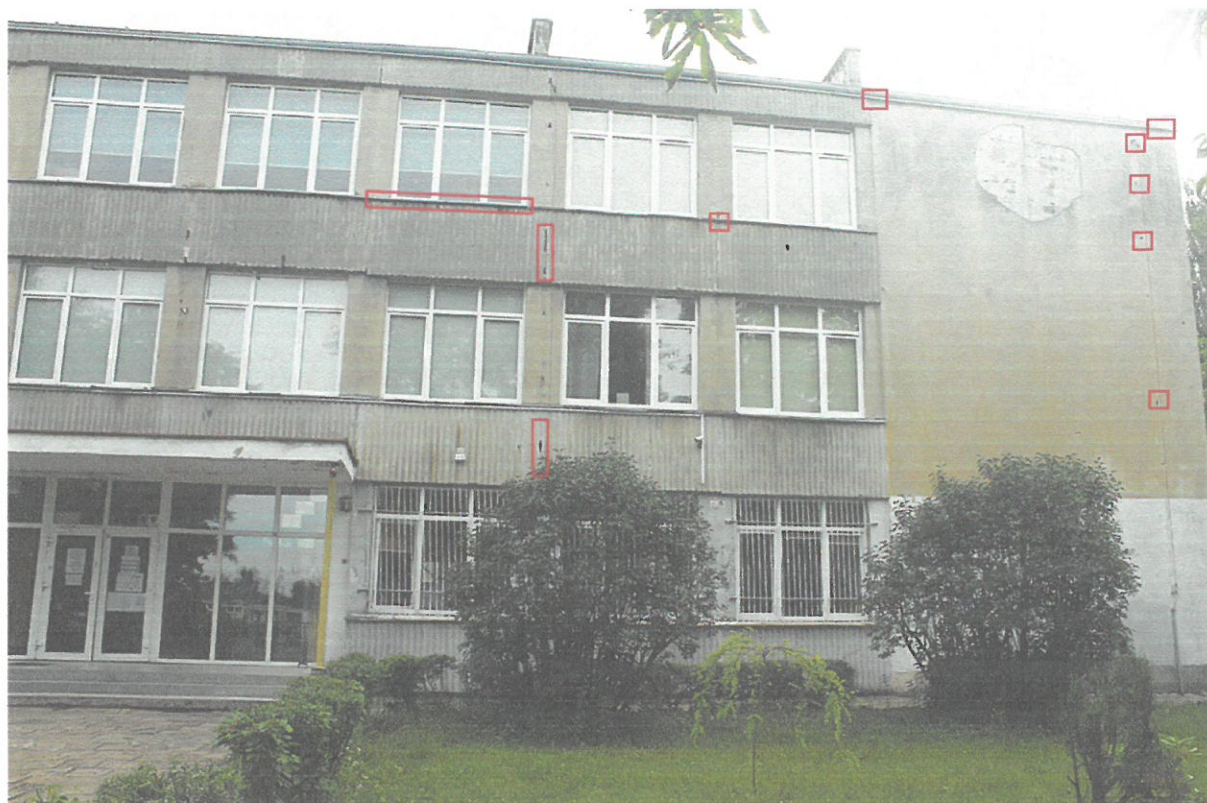
Fot. 2. Częstochowa, ul. Kasztanowa 7/9, zespół budynków Szkoły Podstawowej nr 36 – segment A elewacja zachodnia fragment I. Oznaczono dogodne miejsca lęgowe dla ptaków z gatunków chronionych (**jerzyk** *Apus apus*, **wróbel** *Passer domesticus*, **modraszka** *Cyanistes caeruleus*) – fot. S. Czyż.

1. Trwałe zamknięcie wszystkich szczelin wskazanych w dokumentacji fotograficznej najpóźniej do dnia 01. kwietnia 2021.
2. wywieszenie budek lęgowych jak zapisano w "Karcie kontroli obiektu" i dokumentacji fotograficznej pokazującej plan rozmieszczenia budek - w terminie: nie później niż do 01. kwietnia 2021 roku.
3. Nie zamknięcie szczelin we wskazanym terminie spowoduje zajęcie ich przez ptaki i/lub nietoperze co da możliwość rozpoczęcia prac na tych ścianach dopiero po zakończeniu sezonu lęgowego/rozrodczego czyli nie wcześniej niż po 15 sierpnia w danym roku, po uprzedniej kontroli przeprowadzonej przez ornitologa potwierdzającej zakończenie sezonu lęgowego.

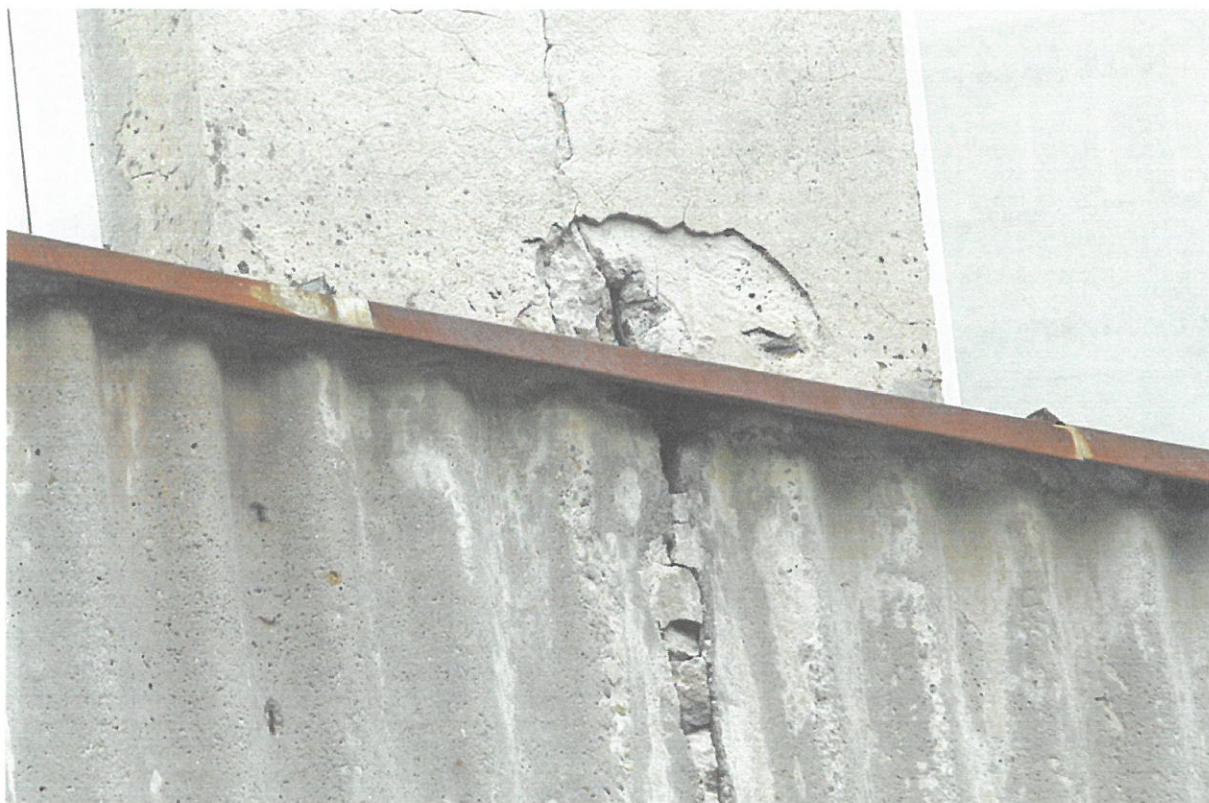
Fot. 4. Częstochowa, ul. Kasztanowa 7/9, zespół budynków Szkoły Podstawowej nr 36 – segment A fragment elewacji zachodniej. Zbliżenie na szczelinę pod obróbką blacharską na łączeniu elementów betonowych zaznaczoną na fot. 2. Szczelina typowa dla gniazda **jerzyka** *Apus apus*.

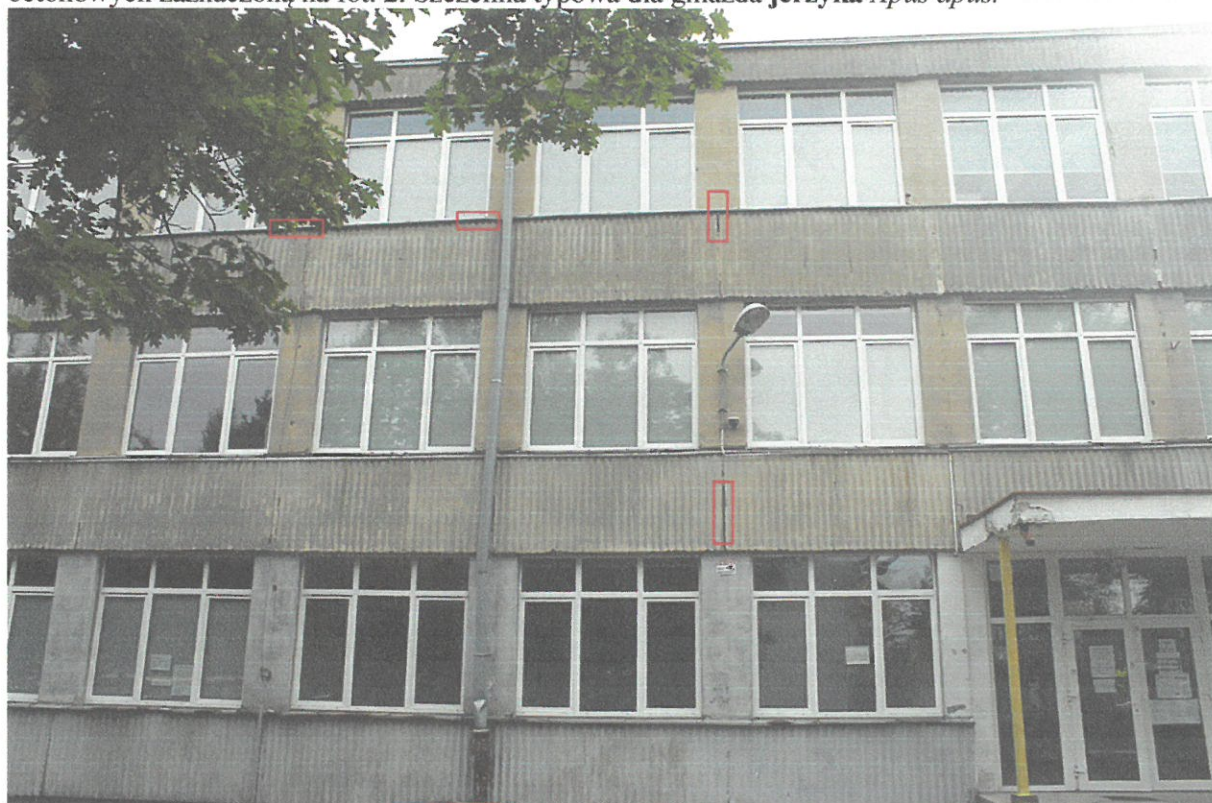
Fot. 5. Częstochowa, ul. Kasztanowa 7/9, zespół budynków Szkoły Podstawowej nr 36 – segment A elewacja zachodnia fragment II. Oznaczono dogodne miejsca lęgowe dla ptaków z gatunków chronionych (**jerzyk** *Apus apus*, **wróbel** *Passer domesticus*, **modraszka** *Cyanistes caeruleus*) – fot. S. Czyż.

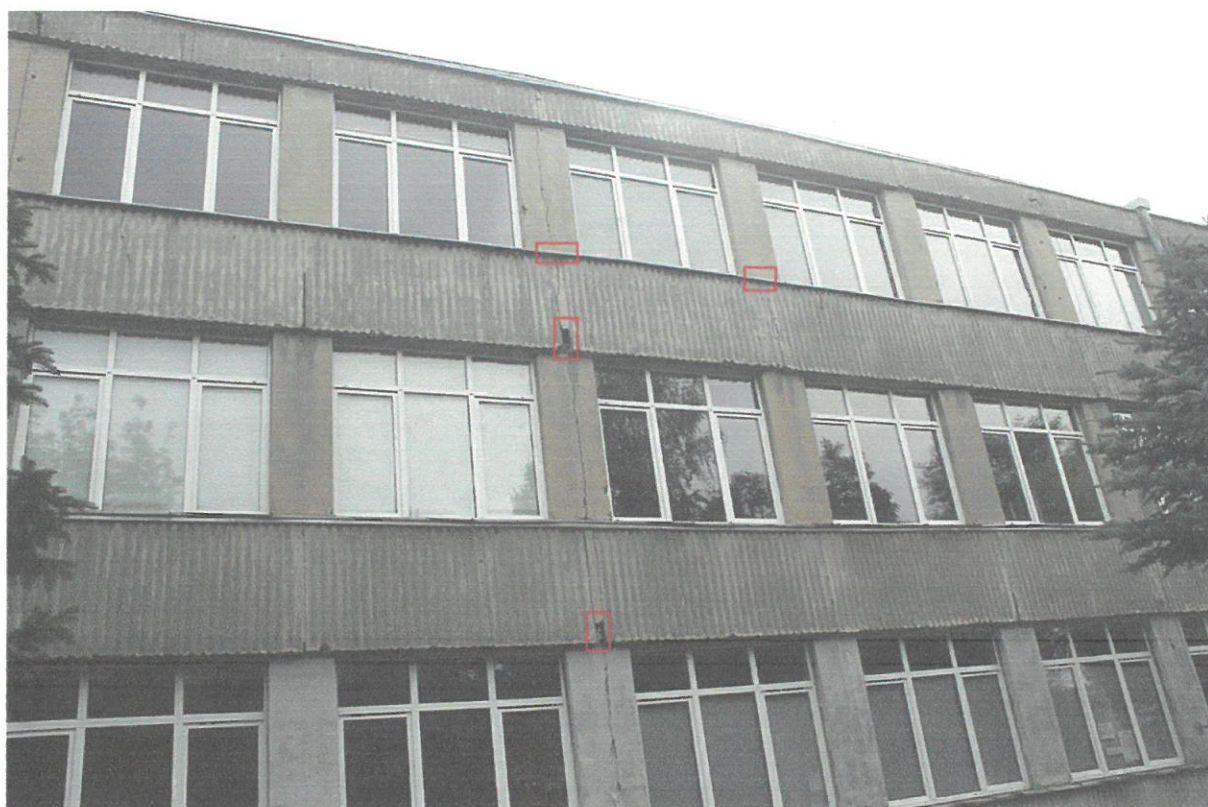
Fot. 6. Częstochowa, ul. Kasztanowa 7/9, zespół budynków Szkoły Podstawowej nr 36 – segment A elewacja zachodnia fragment III. Oznaczono dogodne miejsca lęgowe dla ptaków z gatunków chronionych (**jerzyk** *Apus apus*, **wróbel** *Passer domesticus*, **modraszka** *Cyanistes caeruleus*, **szpak** *Sturnus vulgaris*) – fot. S. Czyż.

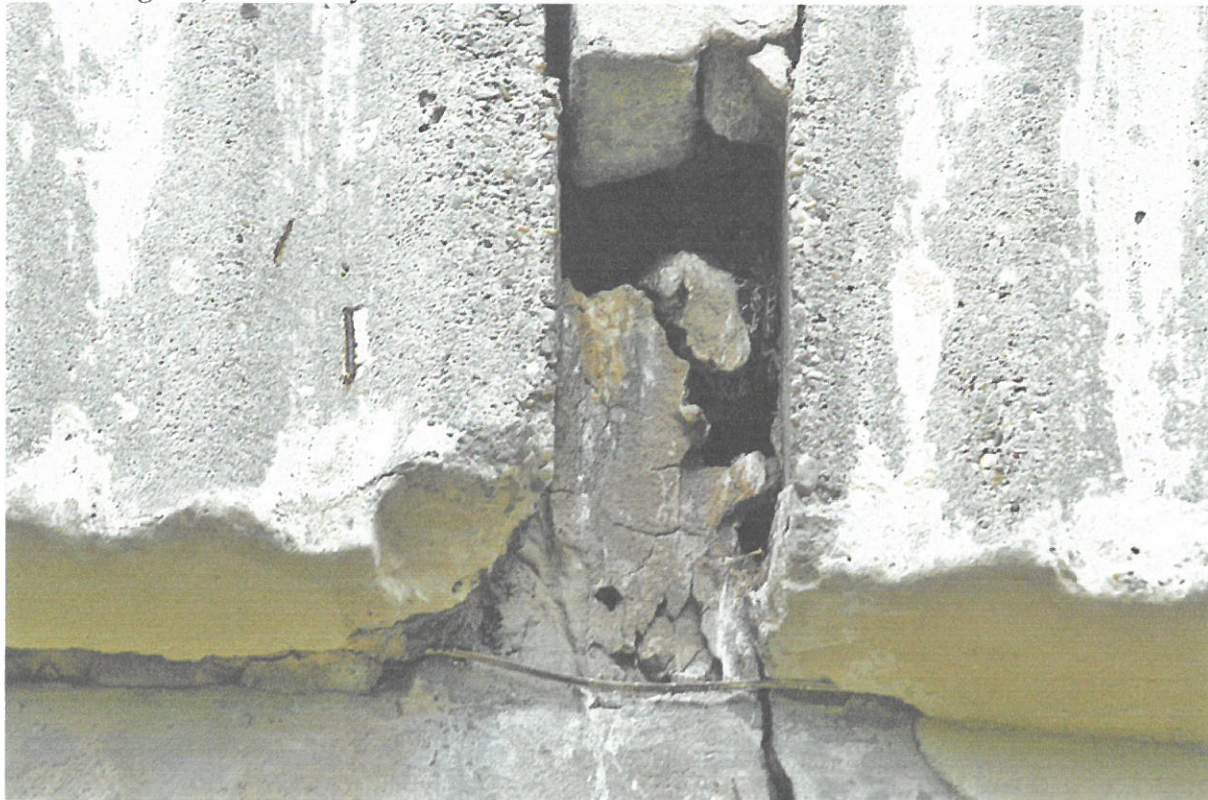
Fot. 7. Częstochowa, ul. Kasztanowa 7/9, zespół budynków Szkoły Podstawowej nr 36 – segment A fragment elewacji zachodniej. Zbliżenie na jedną ze szczelin oznaczonych na fot. 6. Widoczne ślady odchodów świadczą o gniazdowaniu ptaków w tym miejscu – fot. S. Czyż

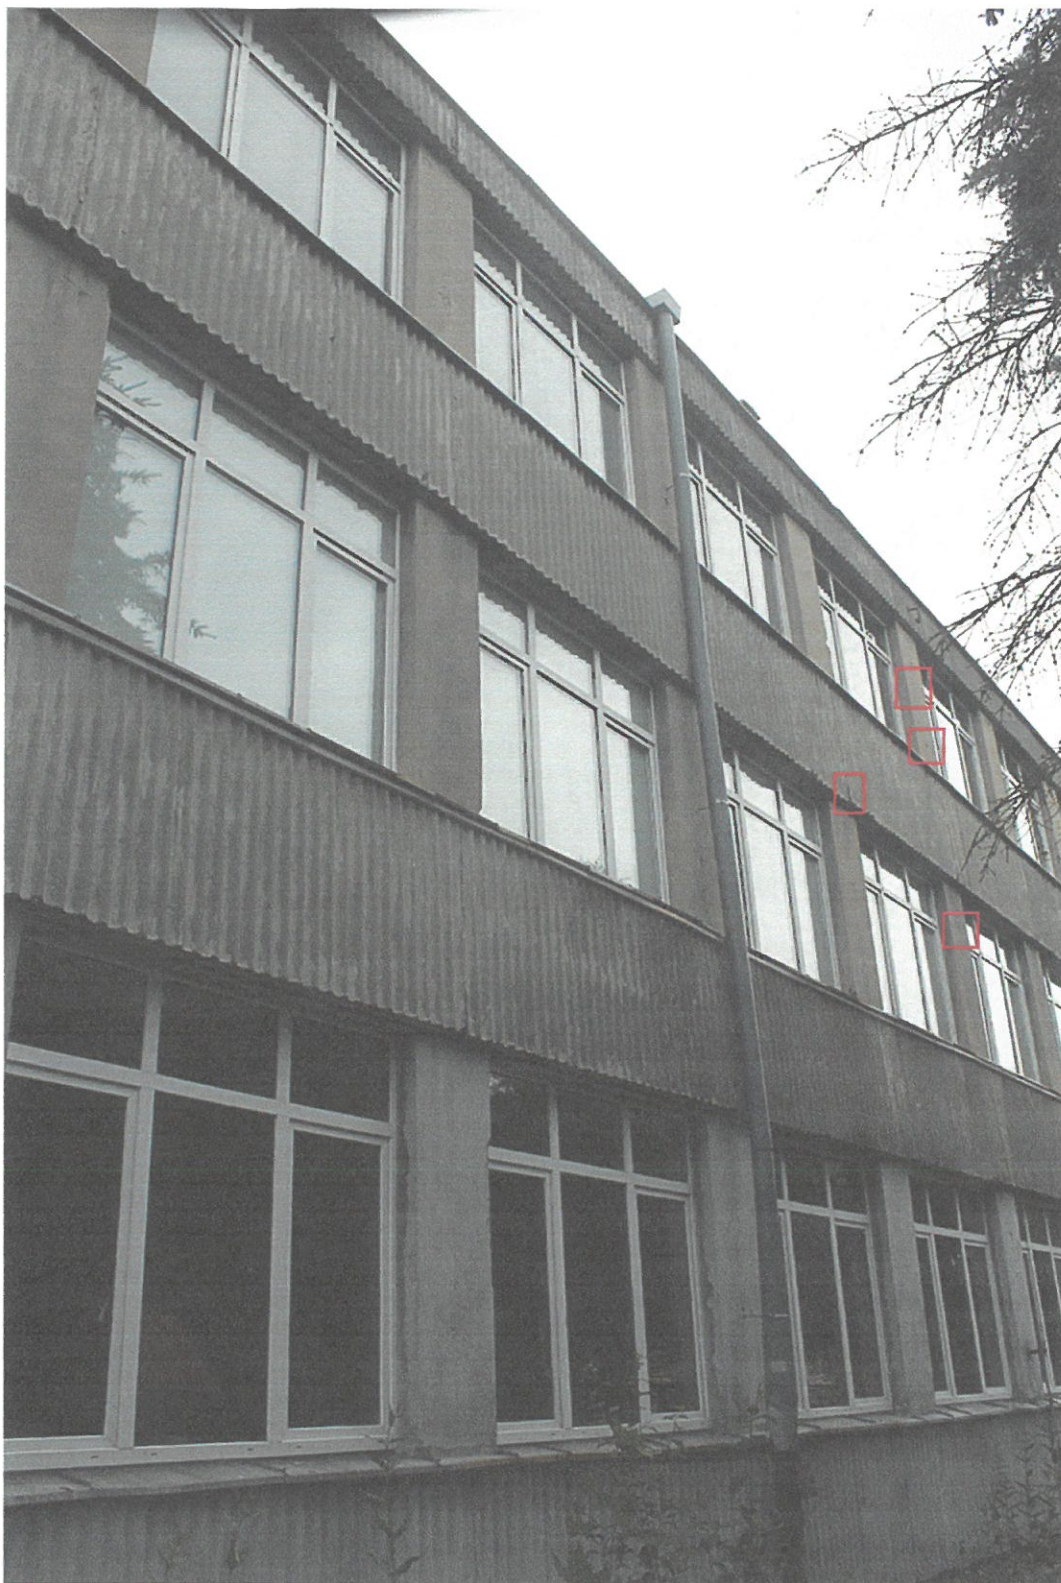
Fot. 8. Częstochowa, ul. Kasztanowa 7/9, zespół budynków Szkoły Podstawowej nr 36 – segment A elewacja zachodnia fragment IV. Oznaczono dogodne miejsca lęgowe dla ptaków z gatunków chronionych (**jerzyk** *Apus apus*, **wróbel** *Passer domesticus*, **modraszka** *Cyanistes caeruleus*, **szpak** *Sturnus vulgaris*) – fot. S. Czyż.

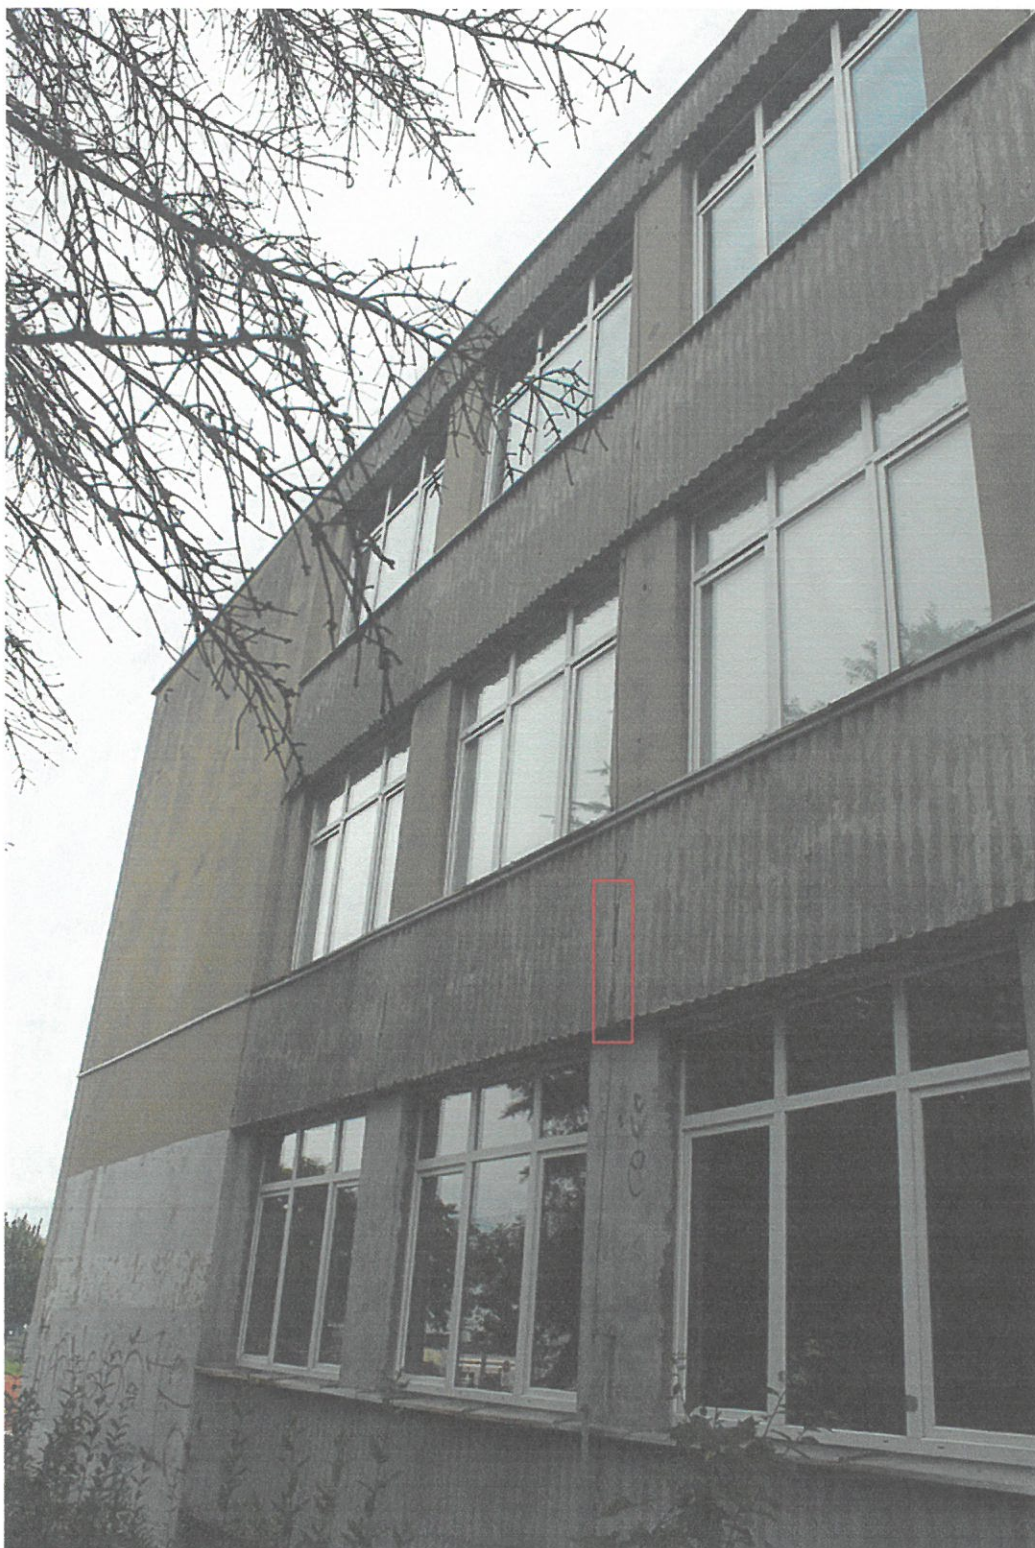
Fot. 9. Częstochowa, ul. Kasztanowa 7/9, zespół budynków Szkoły Podstawowej nr 36 – segment A elewacja zachodnia fragment V. Oznaczono dogodne miejsca lęgowe dla ptaków z gatunków chronionych (**wróbel** *Passer domesticus*, **modraszka** *Cyanistes caeruleus*, **szpak** *Sturnus vulgaris*) – fot. S. Czyż.

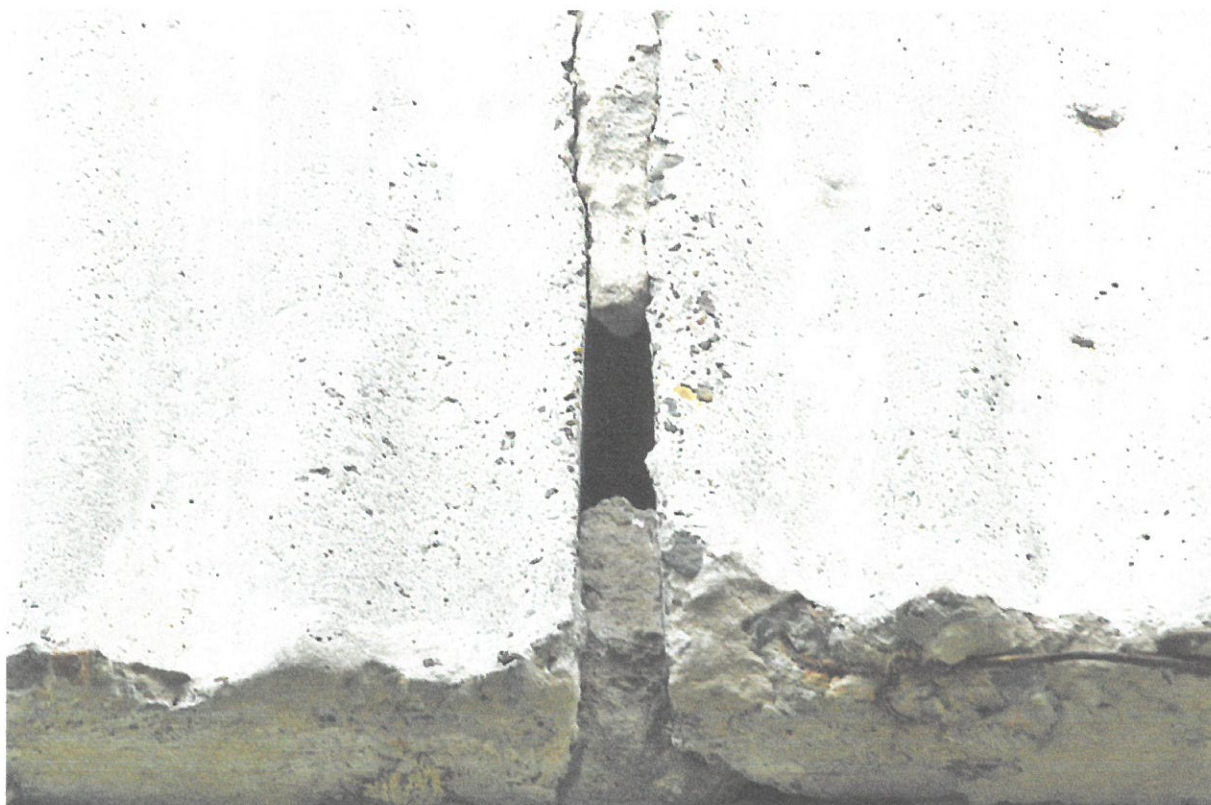
Fot. 10. Częstochowa, ul. Kasztanowa 7/9, zespół budynków Szkoły Podstawowej nr 36 – segment A fragment elewacji zachodniej. Zbliżenie na jedną ze szczelin oznaczonych na fot. 8. Dogodne miejsce lęgowe dla **wróbla**, **jerzyka**, **modraszki** czy **szpaka** – fot. S. Czyż

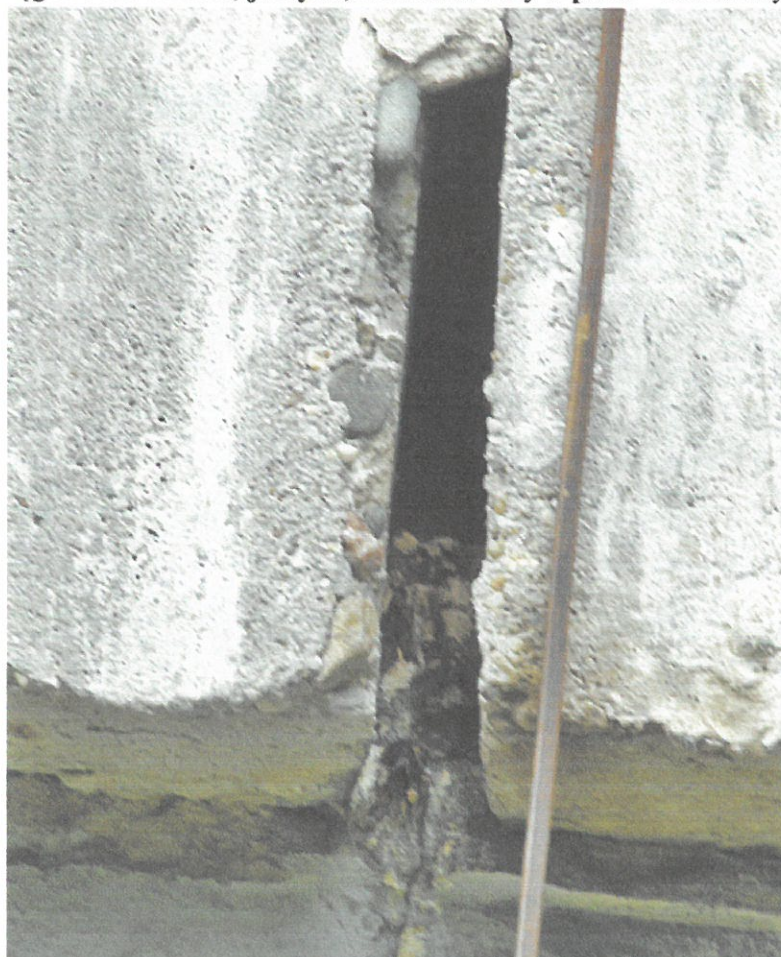
Fot. 11. Częstochowa, ul. Kasztanowa 7/9, zespół budynków Szkoły Podstawowej nr 36 – segment A fragment elewacji zachodniej. Zbliżenie na szczelinę oznaczoną na fot. 9. Dogodne miejsce lęgowe dla **wróbla**, **modraszki** czy **szpaka**. Widoczne ślady odchodów świadczą o gniazdowaniu ptaków w tym miejscu – fot. S. Czyż

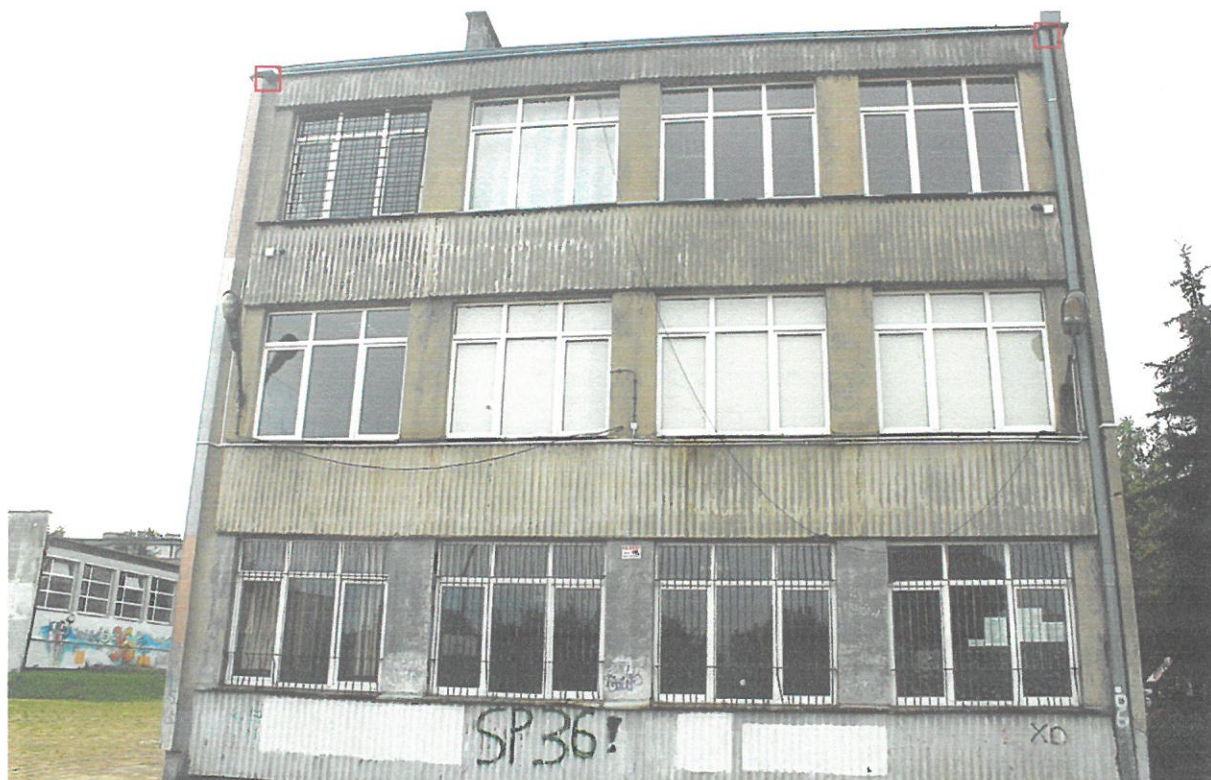
Fot. 12. Częstochowa, ul. Kasztanowa 7/9, zespół budynków Szkoły Podstawowej nr 36 – segment A elewacja północna. Oznaczono dogodne miejsca lęgowe dla ptaków z gatunków chronionych (**kawka** *Coleus monedula*, **wróbel** *Passer domesticus*, **jerzyk** *Apus apus*). **Pod parapetami okiennymi I i II kondygnacji występują szczeliny dogodne do założenia gniazda przez jerzyki PATRZ FOT. 3** – fot. S. Czyż.

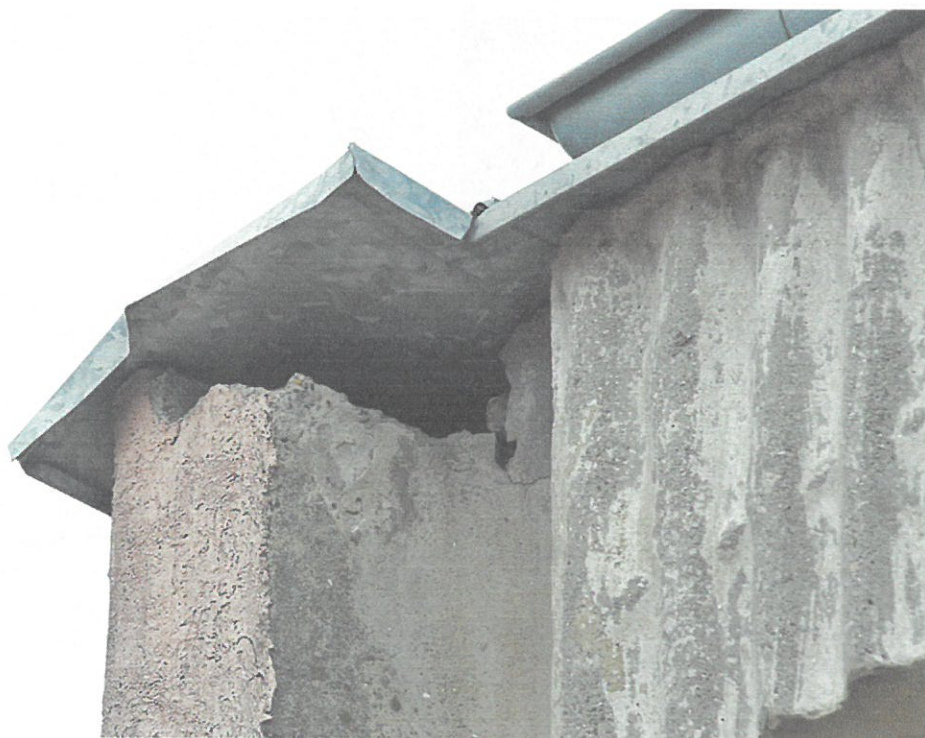
Fot. 13. Częstochowa, ul. Kasztanowa 7/9, zespół budynków Szkoły Podstawowej nr 36 – segment A fragment elewacji północnej. Zbliżenie na dużą szczelinę oznaczoną na fot. 12, przy której obserwowano dorosłe **kawki** *Coleus monedula*. Szczelina odpowiednia dla gniazdowania tego gatunku – fot. S. Czyż

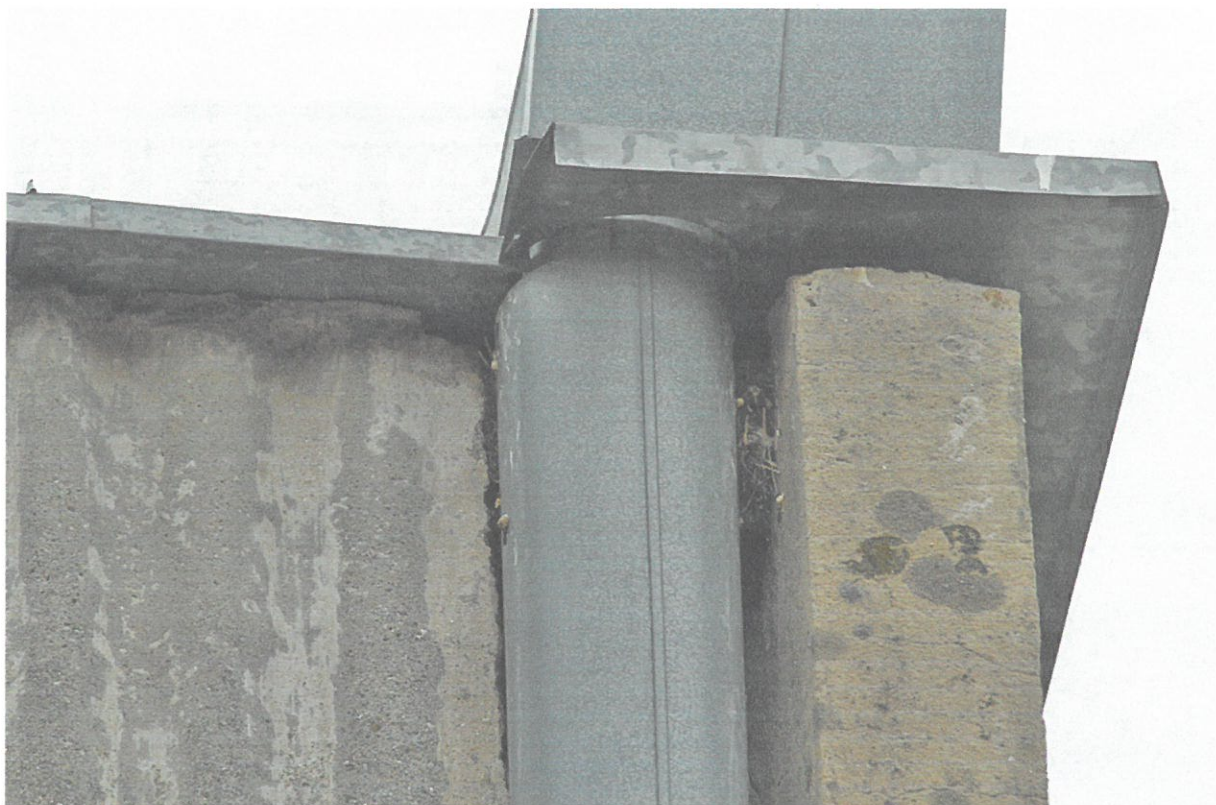
Fot. 14. Częstochowa, ul. Kasztanowa 7/9, zespół budynków Szkoły Podstawowej nr 36 – segment A fragment elewacji północnej. Zbliżenie na szczeliny przy rynnie i pod obróbką blacharską oznaczone na fot. 12. Widoczne stare gniazdo *wróbla* *Passer domesticus*, pozostałe szczeliny dogodne do gniazdowania *jerzyka* *Apus apus* – fot. S. Czyż

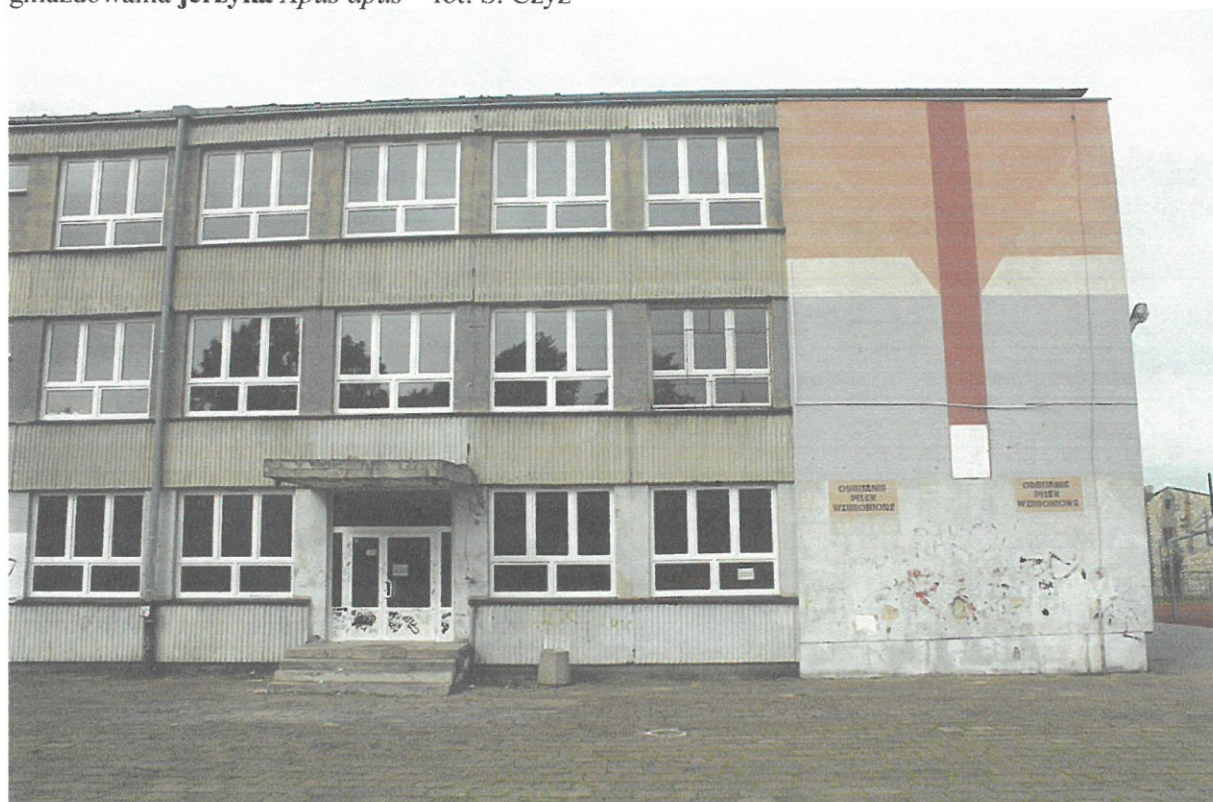
Fot. 15. Częstochowa, ul. Kasztanowa 7/9, zespół budynków Szkoły Podstawowej nr 36 – segment A elewacja wschodnia fragment I. Pod parapetami okiennymi I i II kondygnacji występują szczeliny dogodne do założenia gniazda przez jerzyki **PATRZ FOT. 3** – fot. S. Czyż.

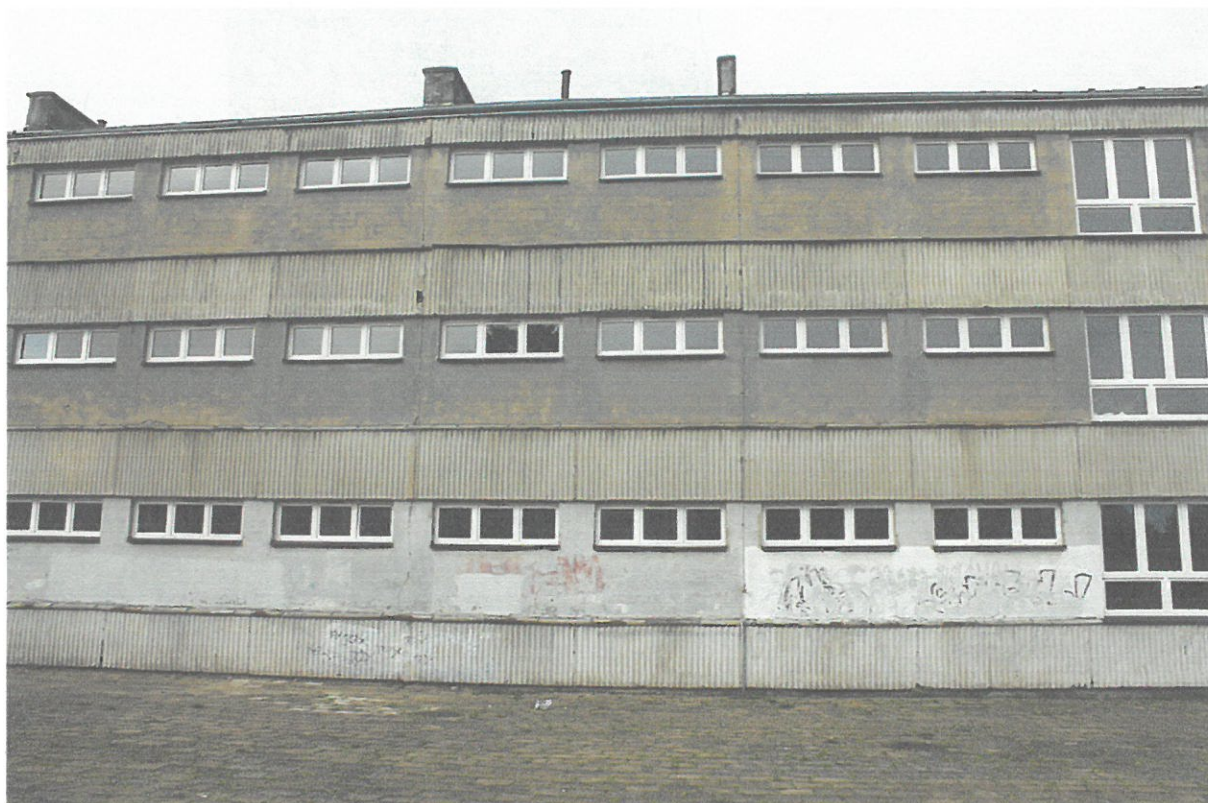
Fot. 16. Częstochowa, ul. Kasztanowa 7/9, zespół budynków Szkoły Podstawowej nr 36 – segment A elewacja wschodnia fragment II. Pod parapetami okiennymi I i II kondygnacji oraz obróbką blacharską występują szczeliny dogodne do założenia gniazda przez jerzyki **PATRZ FOT. 3** – fot. S. Czyż.

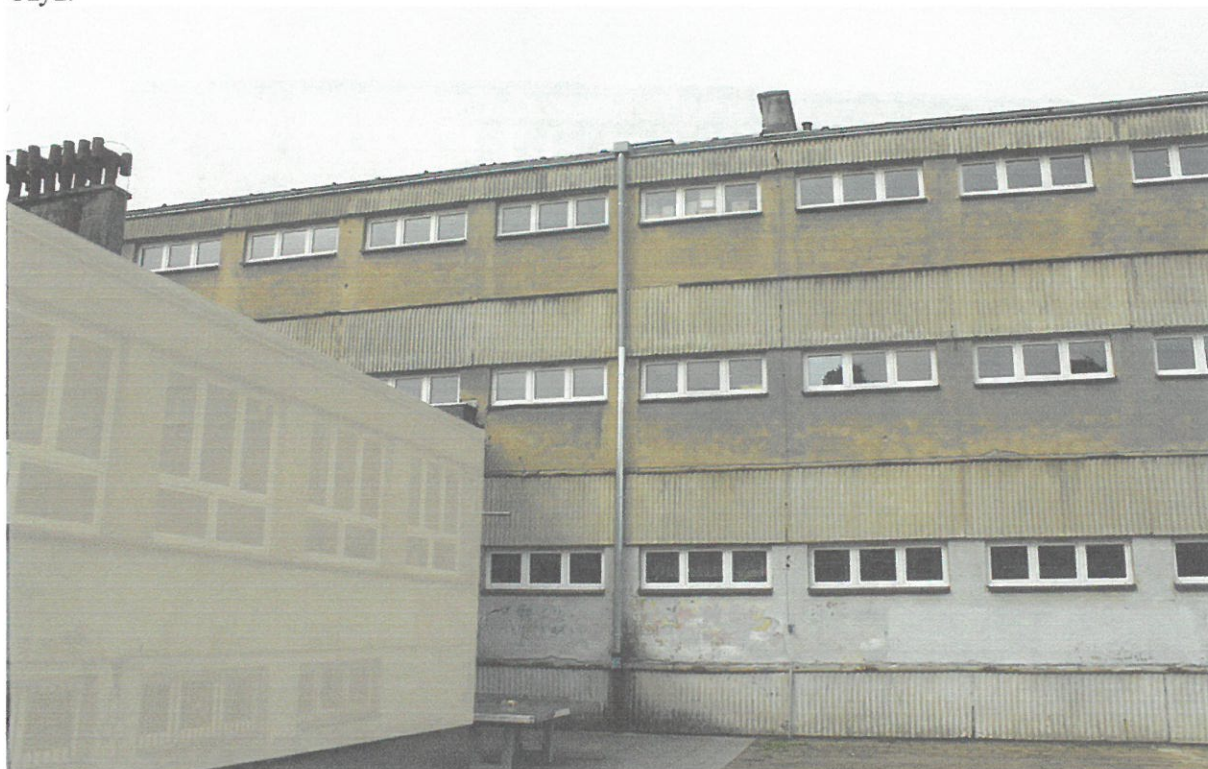
Fot. 17. Częstochowa, ul. Kasztanowa 7/9, zespół budynków Szkoły Podstawowej nr 36 – segment A elewacja wschodnia fragment III. Pod parapetami okiennymi oraz obróbką blacharską I i II kondygnacji występują szczeliny dogodne do założenia gniazda przez jerzyki **PATRZ FOT. 3** – fot. S. Czyż.

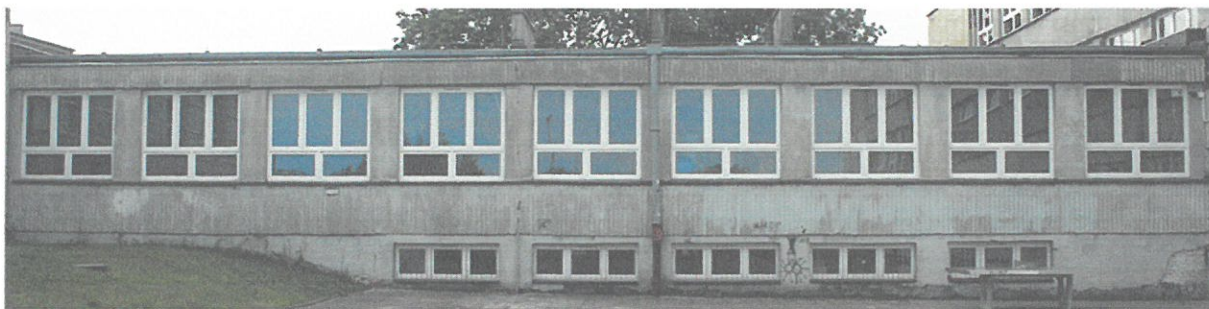
Fot. 18. Częstochowa, ul. Kasztanowa 7/9, zespół budynków Szkoły Podstawowej nr 36 – segment B elewacja północna. Brak miejsc dogodnych do gniazdowania ptaków – fot. S. Czyż

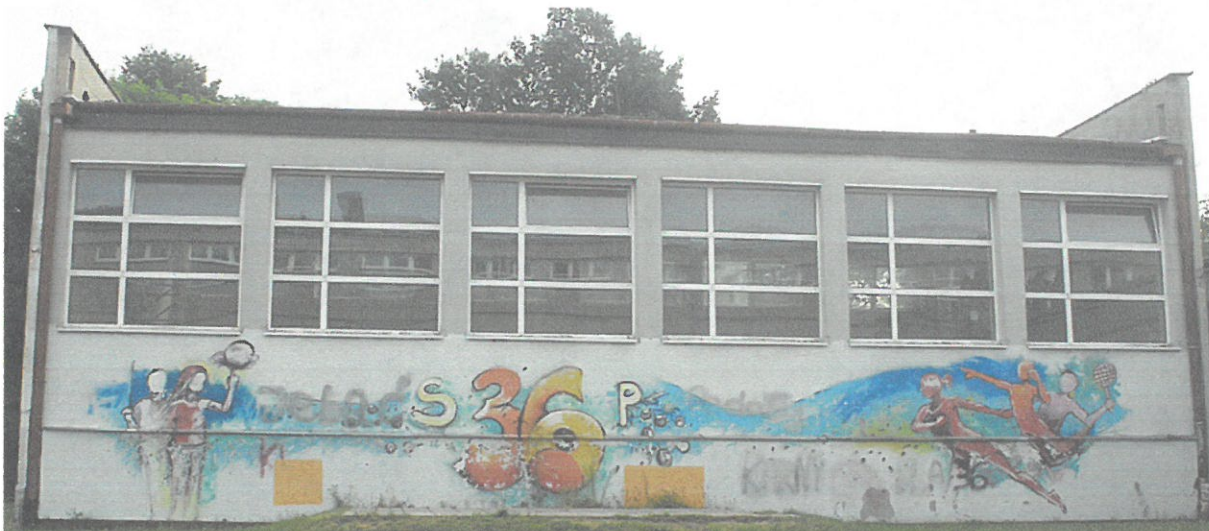
Fot. 19. Częstochowa, ul. Kasztanowa 7/9, zespół budynków Szkoły Podstawowej nr 36 – segment C elewacja zachodnia. Brak miejsc dogodnych do gniazdowania ptaków – fot. S. Czyż

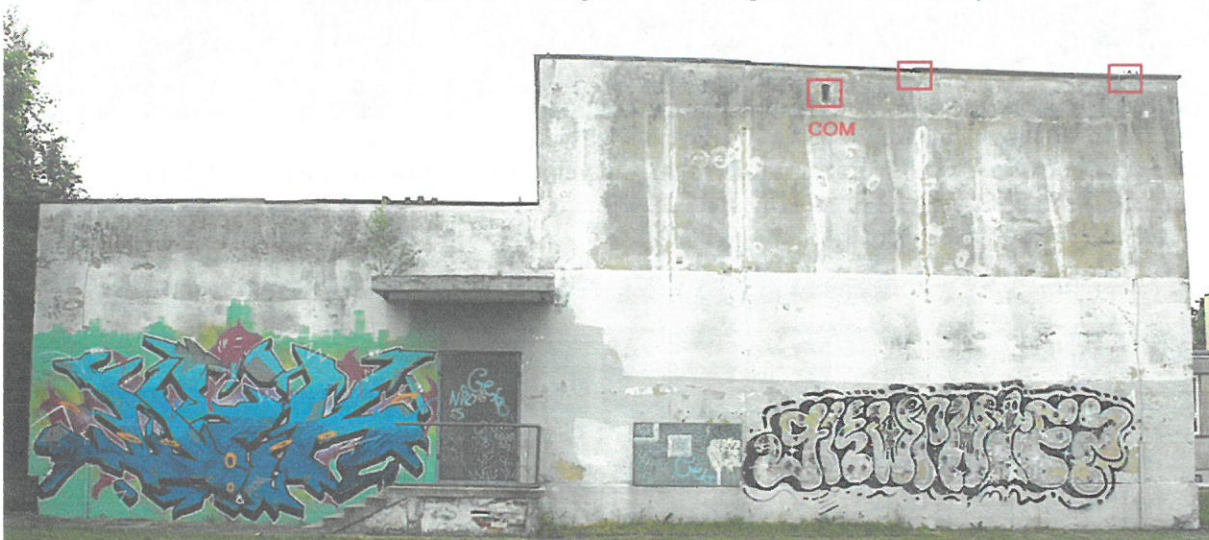
Fot. 20. Częstochowa, ul. Kasztanowa 7/9, zespół budynków Szkoły Podstawowej nr 36 – segment C (budynek wyższy) i D elewacje zachodnie. Kolorem czerwonym oznaczono dogodne miejsca lęgowe dla ptaków: COM – **kawka** *Coleus monedula*, pozostałe – **jerzyk** *Apus apus* – fot. S. Czyż

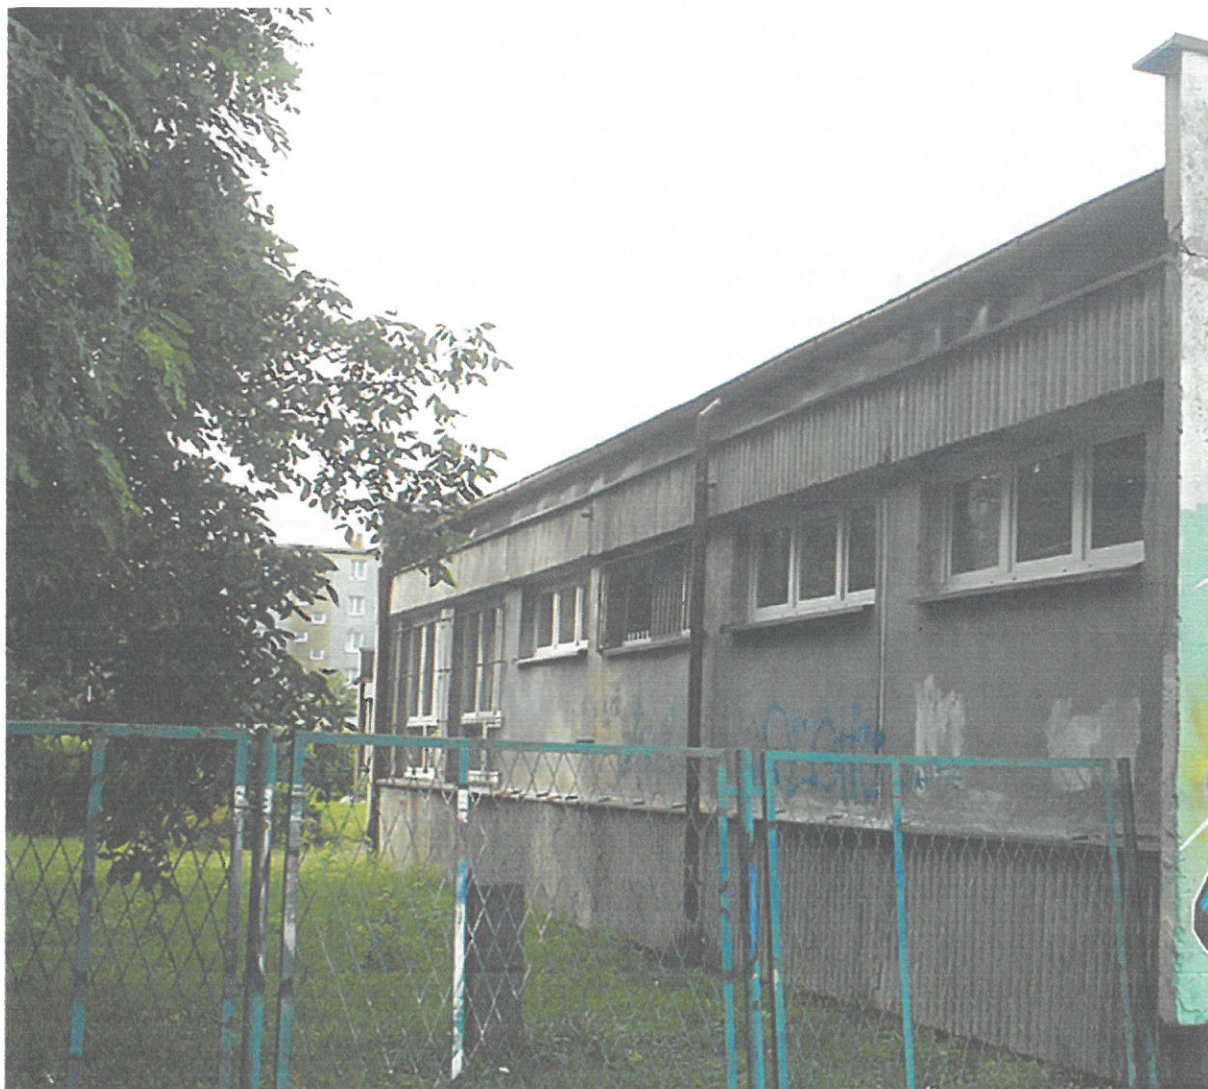
Fot. 21. Częstochowa, ul. Kasztanowa 7/9, zespół budynków Szkoły Podstawowej nr 36 – segment D elewacja wschodnia. Nie stwierdzono miejsc dogodnych do gniazdowania ptaków i/lub przebywania nietoperzy – fot. S. Czyż.

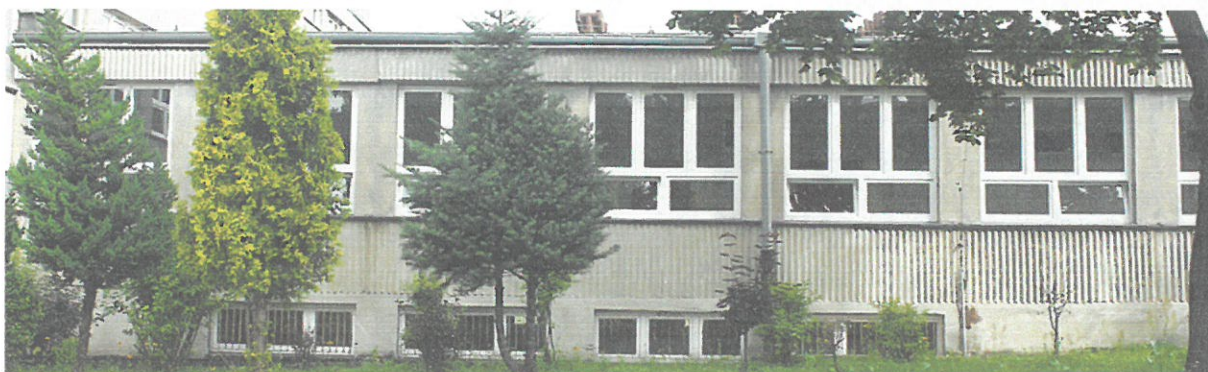
Fot. 22. Częstochowa, ul. Kasztanowa 7/9, zespół budynków Szkoły Podstawowej nr 36 – segment B elewacja południowa część I. Nie stwierdzono miejsc dogodnych do gniazdowania ptaków i/lub przebywania nietoperzy – fot. S. Czyż.

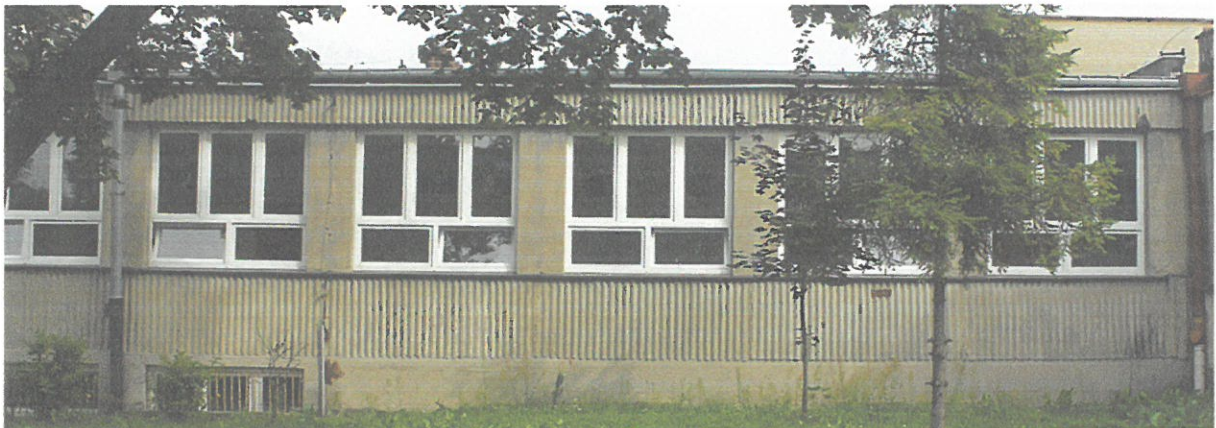
Fot. 23. Częstochowa, ul. Kasztanowa 7/9, zespół budynków Szkoły Podstawowej nr 36 – segment B elewacja południowa część II. Nie stwierdzono miejsc dogodnych do gniazdowania ptaków i/lub przebywania nietoperzy – fot. S. Czyż.
