**OPINIA O GNIEŹDŻENIU SIĘ PTAKÓW I WYSTĘPOWANIU
NIETOPERZY W BUDYNKU SZKOŁY PODSTAWOWEJ NR 36 PRZY
UL. KASZTANOWEJ 7/9 W CZĘSTOCHOWIE W KTÓRYM BĘDĄ
WYKONYWANE PRACE TERMOMODERNIZACYJNE ORAZ O
WYMAGANYCH KOMPENSATACH PRZYRODNICZYCH**

Ekspertyza ornitologiczna/chiropterologiczna				KARTA KONTROLI OBIEKTU - wypełnić pismem drukowanym			
imię, nazwisko eksperta		STANISŁAW C24Z					
nazwa obiektu		BUDYNEK UŻYTECZNOŚCI PUBLICZNEJ - SZKOŁA PODSTAHOVA NR 36					
adres obiektu - kod poczt.		miejscowość		ulica		nr domu	
42-200		CZĘSTOCHOWA		KASZANOWA		7/9	
właściciel obiektu - nazwa, adres		GMINA MIASTO CZĘSTOCHOWA					
osoba ze strony właściciela do kontaktów - imię, nazwisko				tel.		e-mail

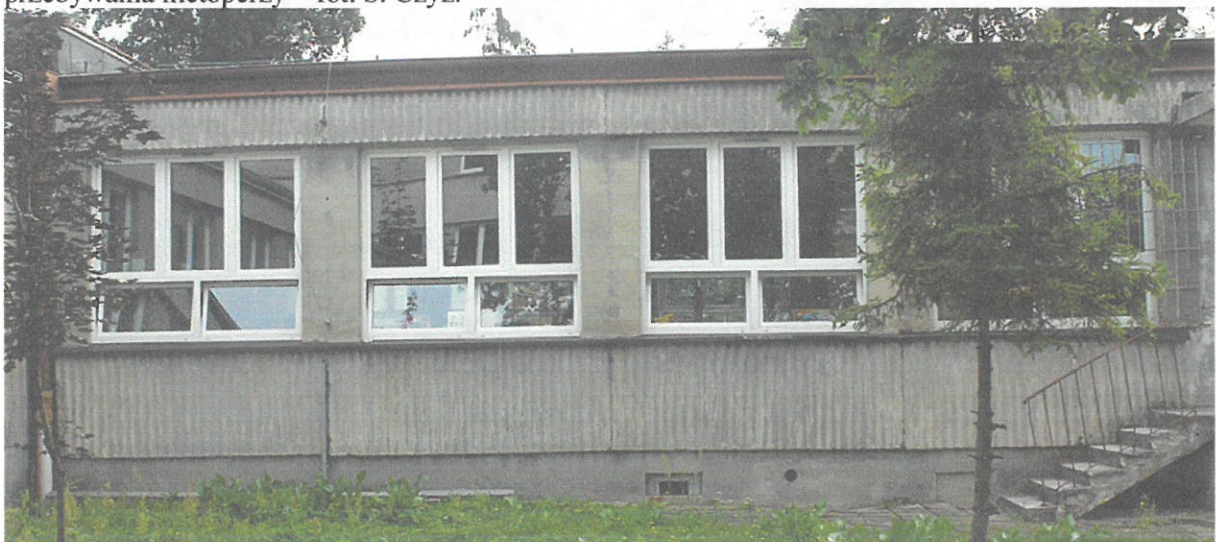
Fot. 24. Częstochowa, ul. Kasztanowa 7/9, zespół budynków Szkoły Podstawowej nr 36 – segment F elewacja zachodnia część I. Nie stwierdzono miejsc dogodnych do gniazdowania ptaków i/lub przebywania nietoperzy – fot. S. Czyż.

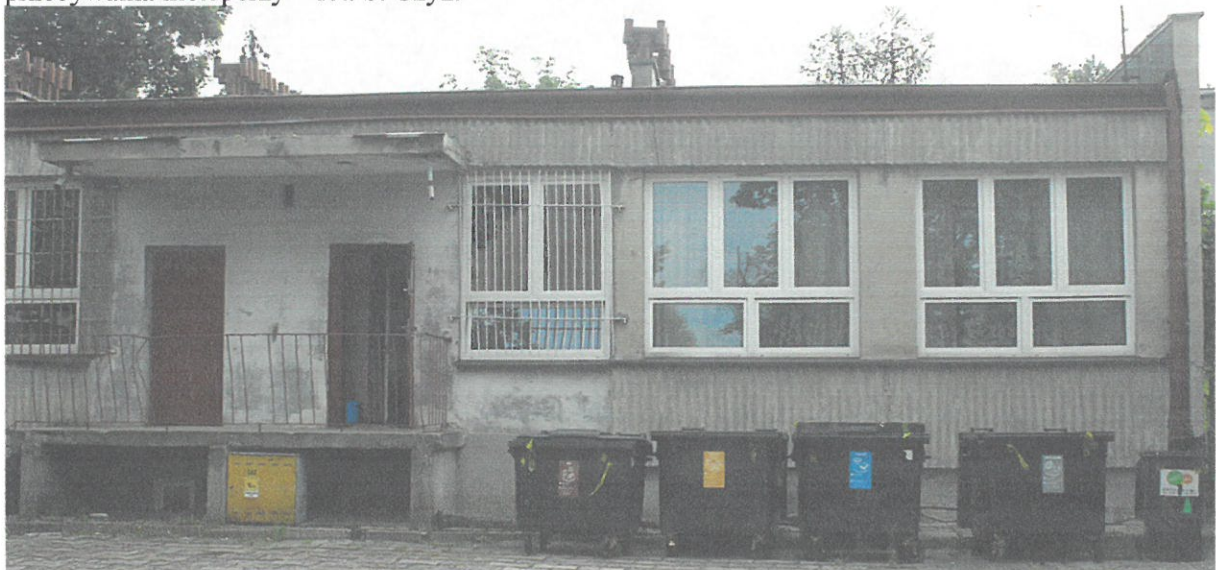
Fot. 25. Częstochowa, ul. Kasztanowa 7/9, zespół budynków Szkoły Podstawowej nr 36 – segment F elewacja zachodnia część II. Nie stwierdzono miejsc dogodnych do gniazdowania ptaków i/lub przebywania nietoperzy – fot. S. Czyż.

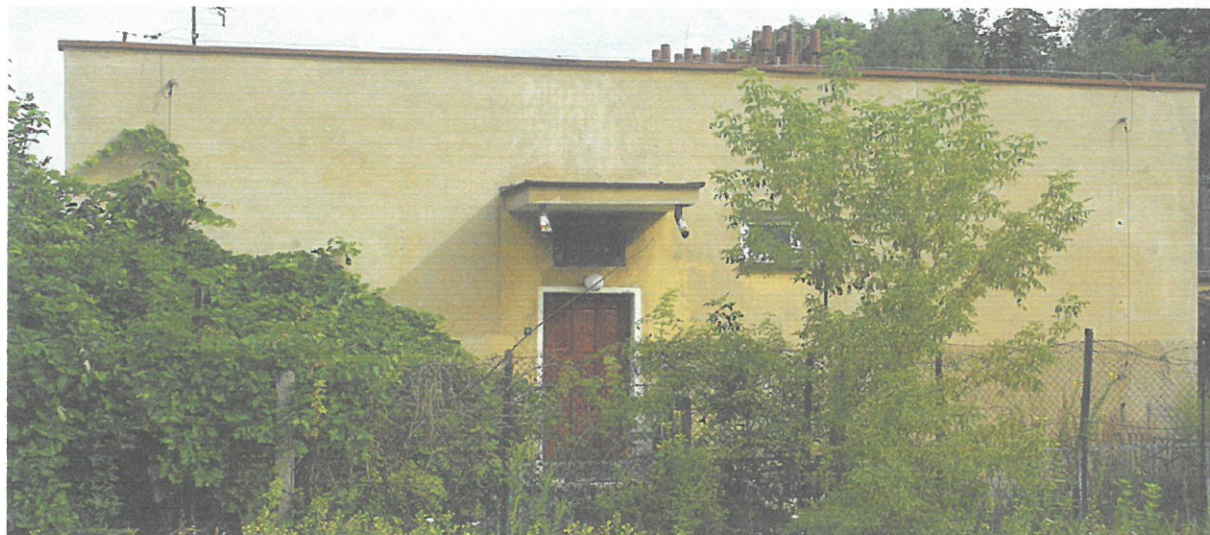
Fot. 26. Częstochowa, ul. Kasztanowa 7/9, zespół budynków Szkoły Podstawowej nr 36 – segment F elewacja południowa. Nie stwierdzono miejsc dogodnych do gniazdowania ptaków i/lub przebywania nietoperzy – fot. S. Czyż.

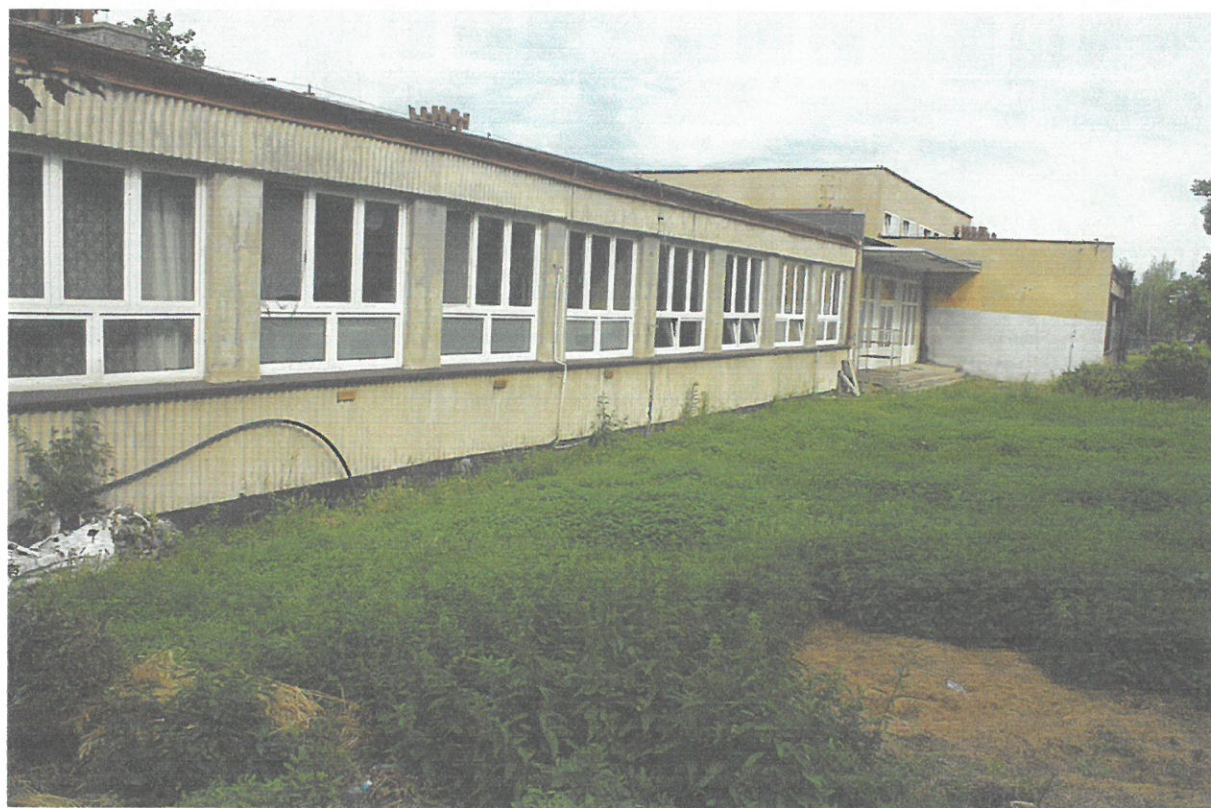
Fot. 27. Częstochowa, ul. Kasztanowa 7/9, zespół budynków Szkoły Podstawowej nr 36 – segment F i E elewacja wschodnia, segment C (najwyższy z budynków) oraz D elewacje południowe. Nie stwierdzono miejsc dogodnych do gniazdowania ptaków i/lub przebywania nietoperzy – fot. S. Czyż.

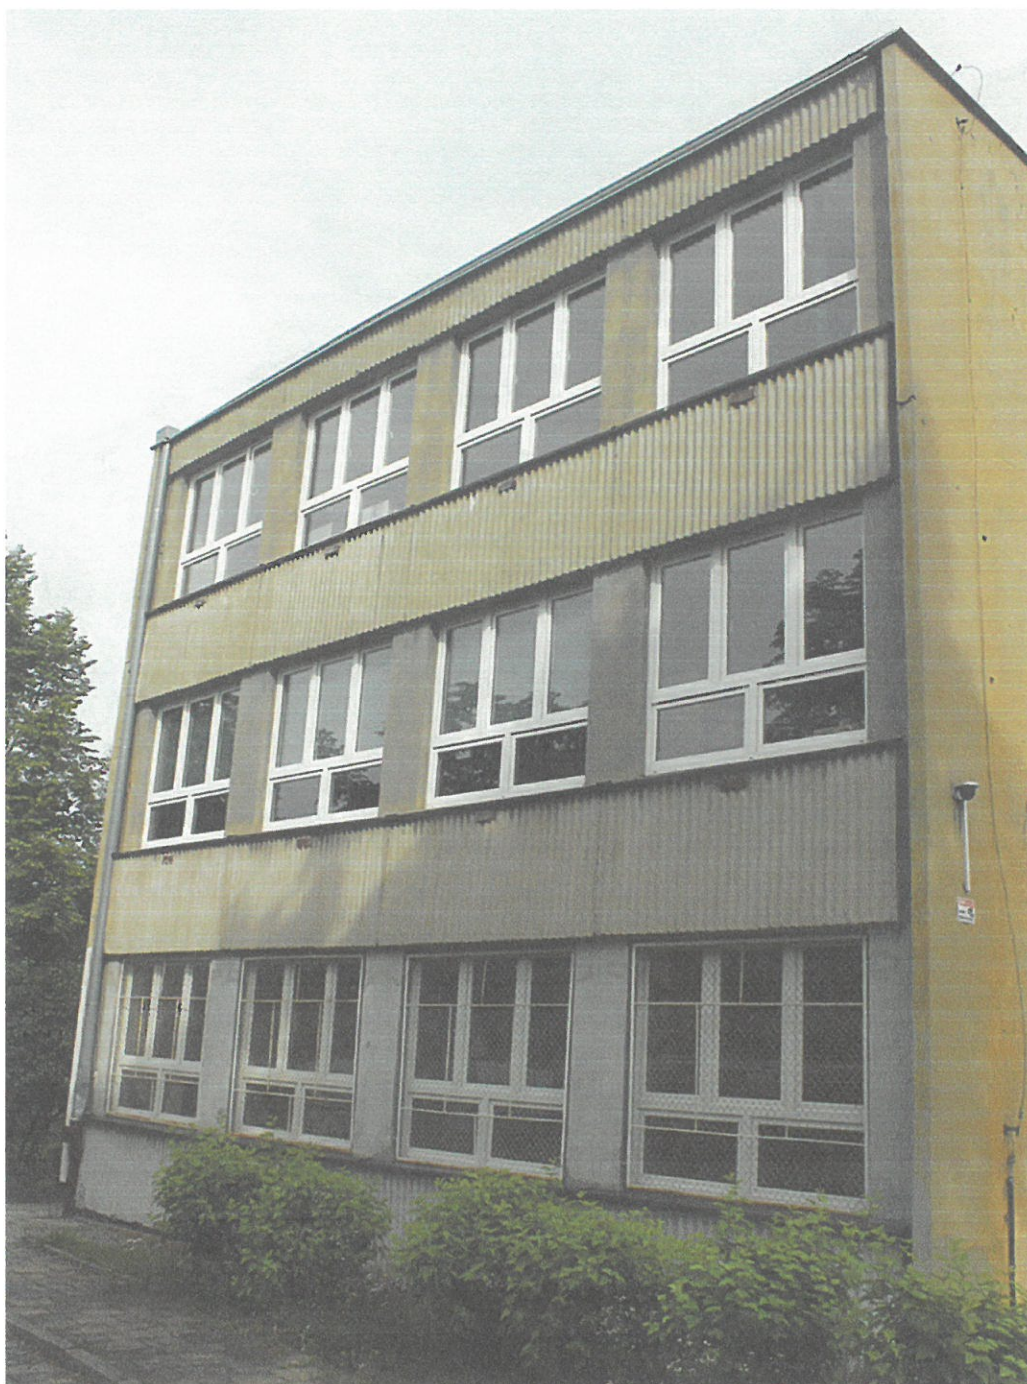
Fot. 28. Częstochowa, ul. Kasztanowa 7/9, zespół budynków Szkoły Podstawowej nr 36 – segment A elewacja południowa. Nie stwierdzono miejsc dogodnych do gniazdowania ptaków i/lub przebywania nietoperzy – fot. S. Czyż.

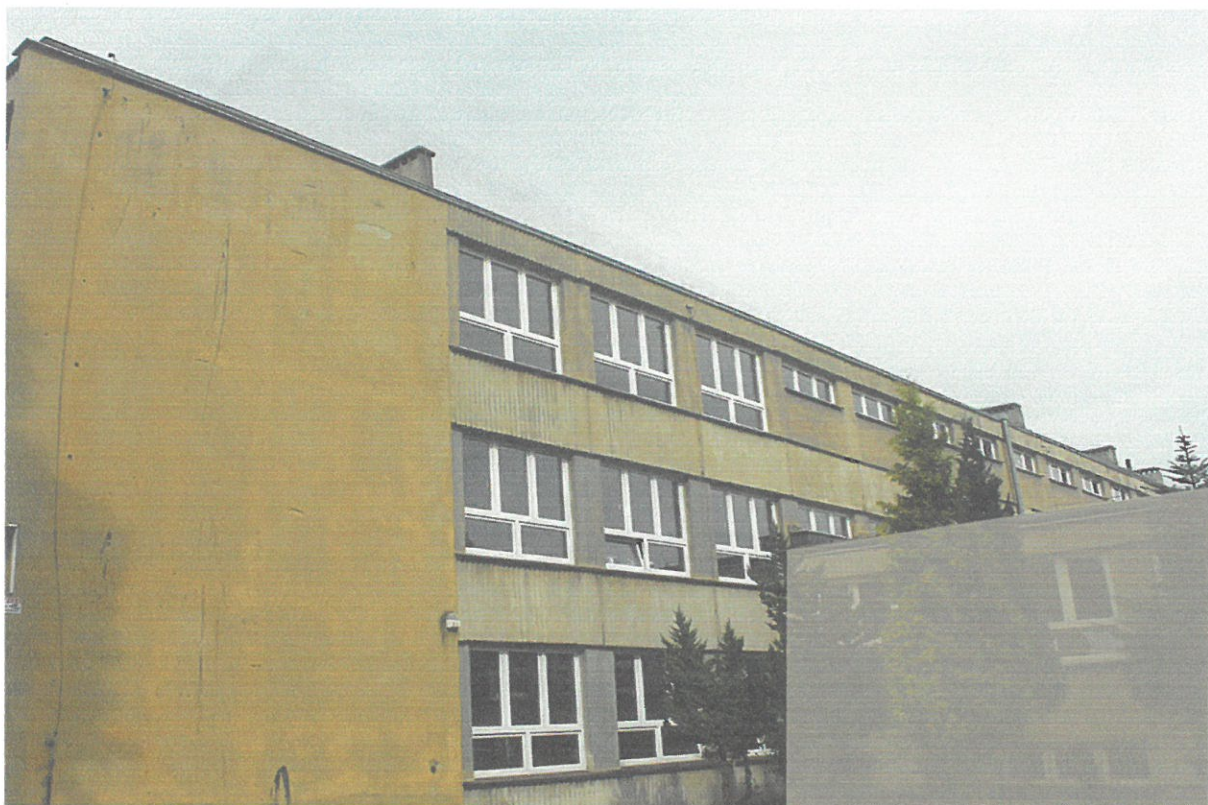
Fot. 29. Częstochowa, ul. Kasztanowa 7/9, zespół budynków Szkoły Podstawowej nr 36 – segment A elewacja wschodnia fragment IV. Pod parapetami okiennymi I i II kondygnacji oraz obróbką blacharską występują szczeliny dogodne do założenia gniazda przez jerzyki **PATRZ FOT. 3** – fot. S. Czyż.

1. Trwałe zamknięcie wszystkich szczelin wskazanych w dokumentacji fotograficznej najpóźniej do dnia 01. kwietnia 2021.
2. wywieszenie budek lęgowych jak zapisano w "Karcie kontroli obiektu" i dokumentacji fotograficznej pokazującej plan rozmieszczenia budek - w terminie: nie później niż do 01. kwietnia 2021 roku.
3. Nie zamknięcie szczelin we wskazanym terminie spowoduje zajęcie ich przez ptaki i/lub nietoperze co da możliwość rozpoczęcia prac na tych ścianach dopiero po zakończeniu sezonu lęgowego/rozrodczego czyli nie wcześniej niż po 15 sierpnia w danym roku, po uprzedniej kontroli przeprowadzonej przez ornitologa potwierdzającej zakończenie sezonu lęgowego.

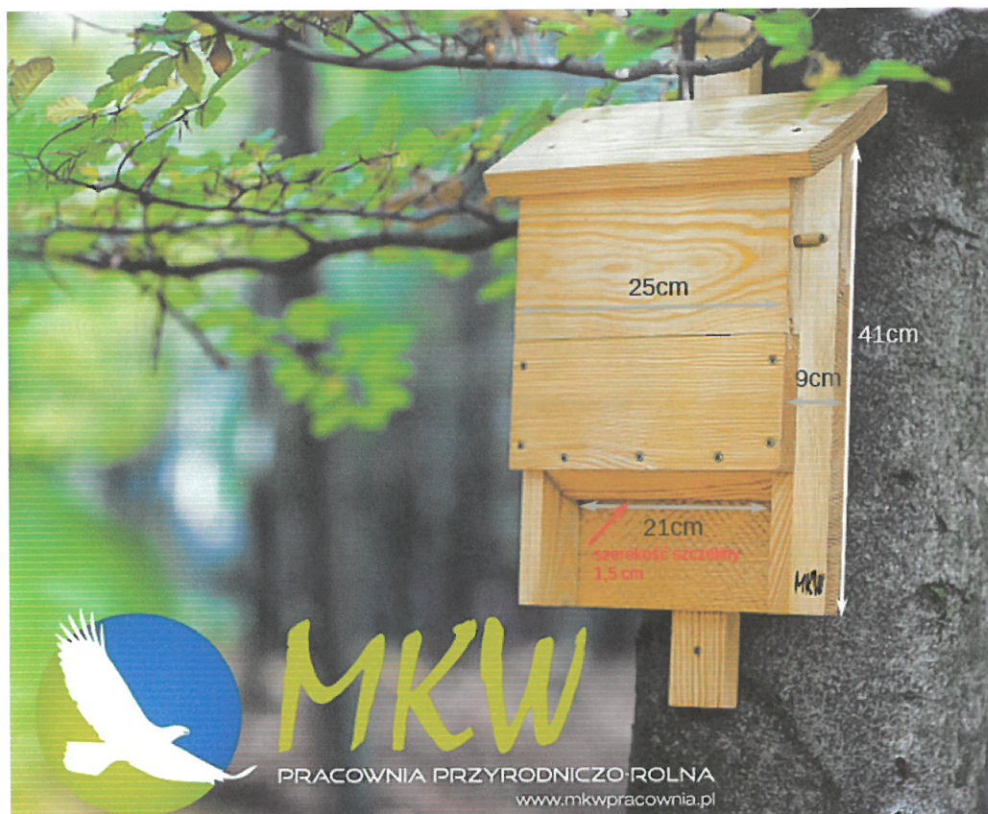
Ryc. 3. Wygląd oraz wymiary schronienia nadrzewnego dla nietoperzy

9. Wygląd oraz wymiary schronienia podtynkowego dla nietoperzy pokazano na ryc. 2.
10. Wygląd oraz wymiary budki nadrzewnej dla nietoperzy pokazano na ryc. 3

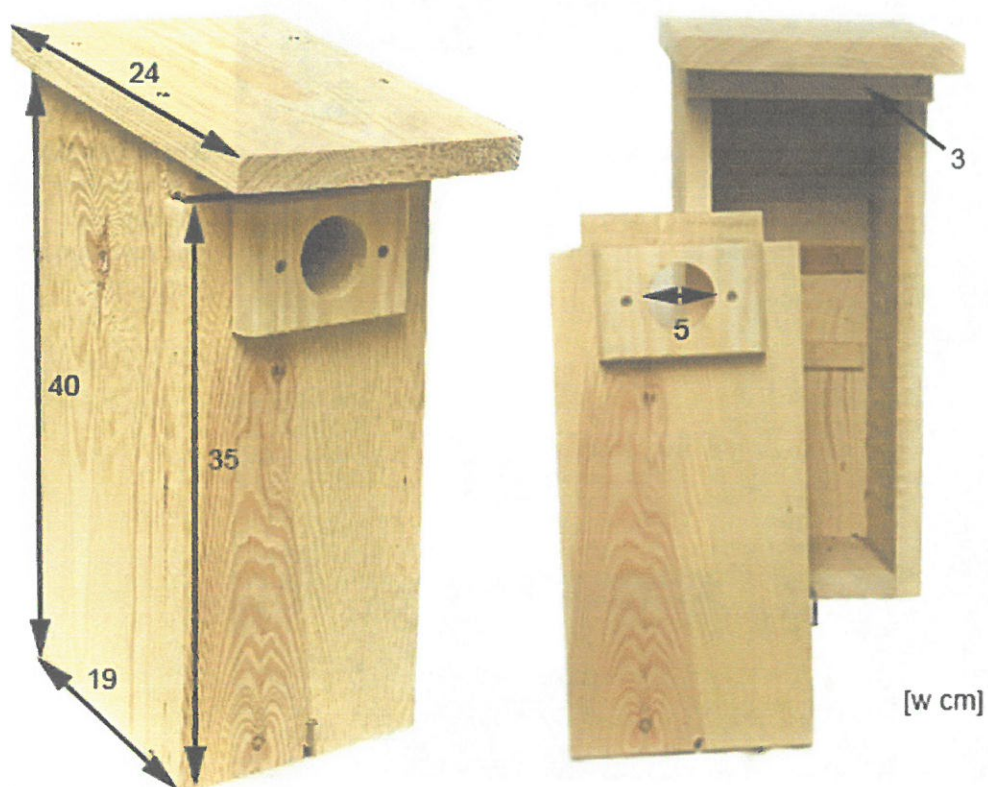
Ryc. 5.
Wygląd oraz
wymiary
budki lęgowej
dla szpaka

11. Wygląd oraz wymiary budki lęgowej dla kawki pokazano na ryc. 4
12. Wygląd oraz prawidłowe wymiary budki lęgowej dla szpaka pokazano na ryc. 5
13. Wygląd oraz prawidłowe wymiary budki lęgowej dla modraszki pokazano na ryc. 6

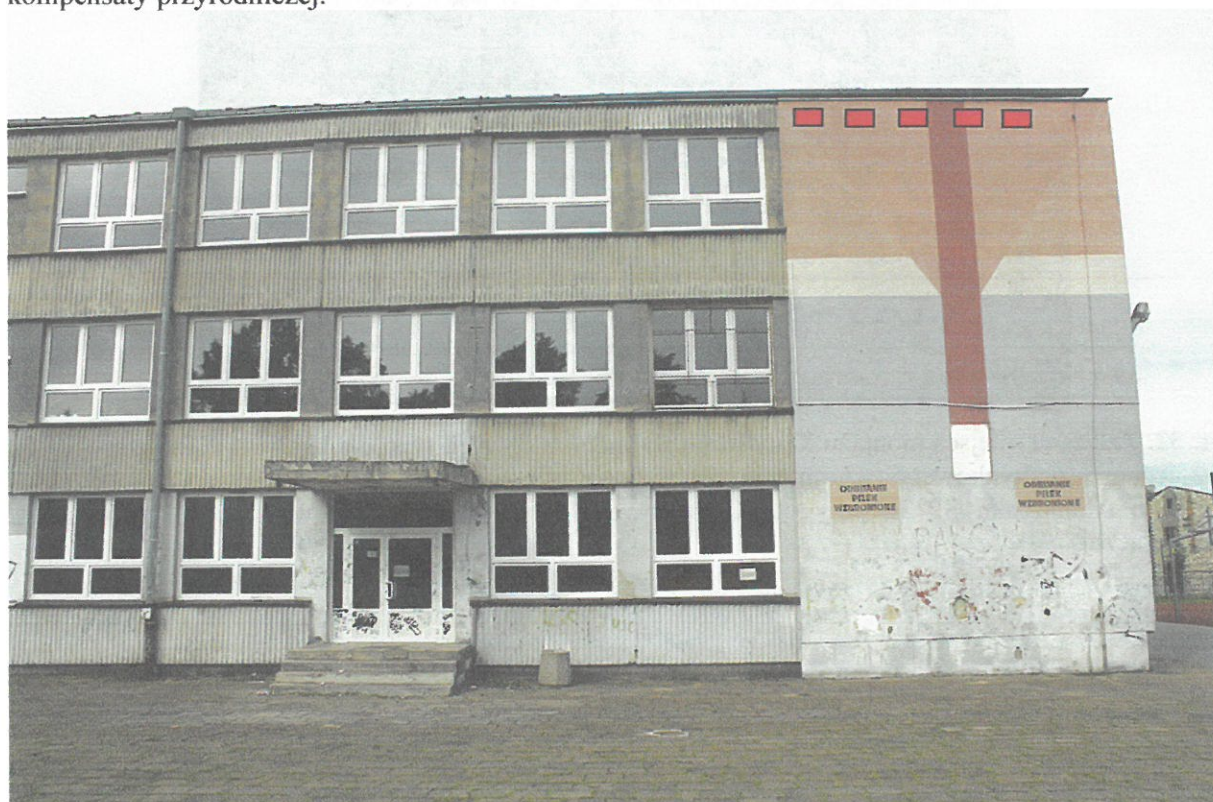
Fot. 31. Zalecane miejsca montażu 6 podwójnych budek lęgowych dla jerzyków na elewacji wschodniej segmentu A budynku SP 36 przy ul. Kosmicznej 7/9 w Częstochowie w ramach kompensaty przyrodniczej.

3. **Budki lęgowe podwójne typu dla jerzyków w ramach kompensaty przyrodniczej powinny być zamontowane na segmentcie A:**
na elewacji wschodniej w dwóch skupiskach - 6 oraz 5 podwójnych (fot. 30- 31)
na elewacji zachodniej - 3 podwójne (fot. 32)
(w ogólnej liczbie tego typu budek przewidziana jest również kompensata dla wróbla, gdyż gatunek ten bardzo chętnie zasiedla budki typu dla jerzyka)

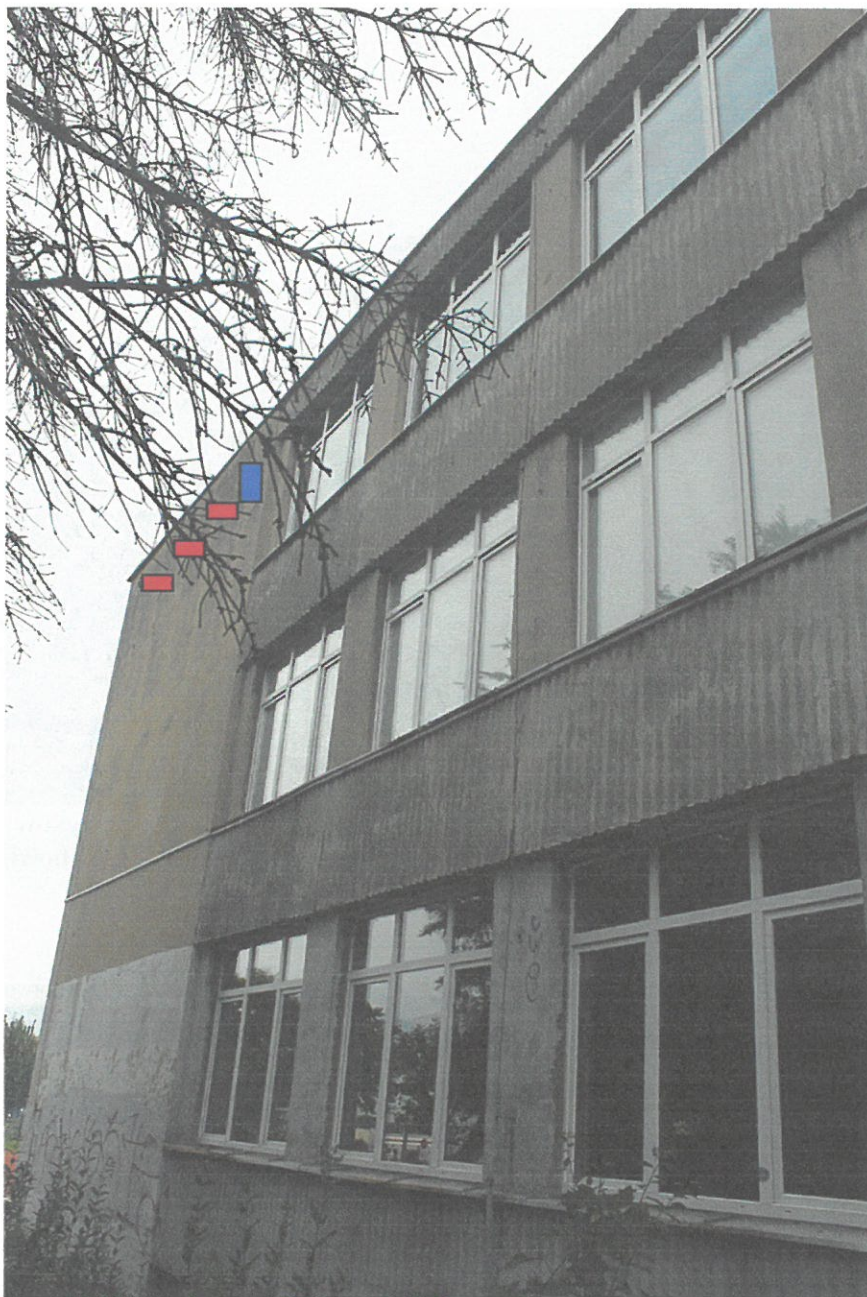
Fot. 32. Zalecane miejsca montażu 3 podwójnych budek lęgowych typu dla jerzyka (kolor czerwony) oraz jednego podtynkowego schronienia dla nietoperzy (kolor niebieski) na elewacji zachodniej segmentu A budynku SP 36 przy ul. Kasztanowej 7/9 w Częstochowie w ramach kompensaty przyrodniczej.

4. **Schronienie podtynkowe dla nietoperzy w liczbie 1 powinno być zamontowane na elewacji zachodniej segmentu A (fot. 32), schronienia nadrzewne w liczbie 2 należy zamontować na drzewach rosnących w bezpośredniej bliskości segmentu A po stronie zachodniej na wysokości około 5 – 6 metrów nad ziemią.**

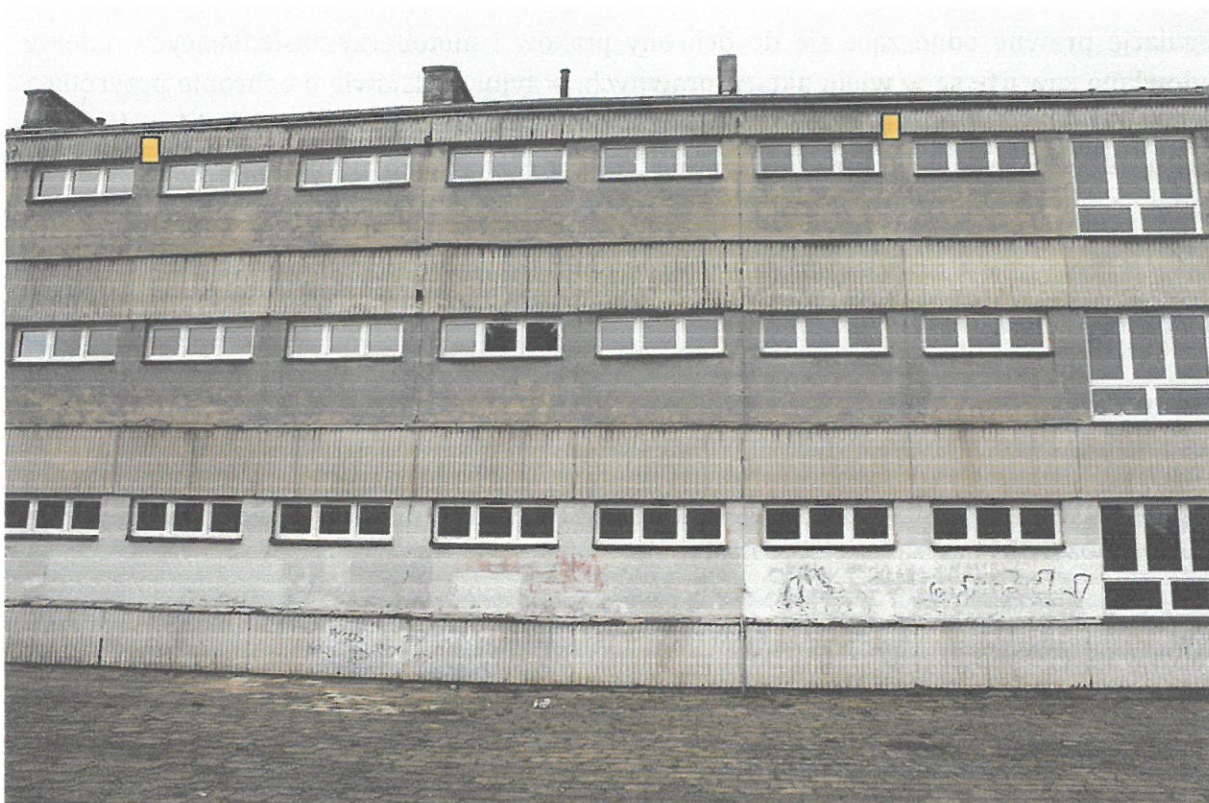
Fot. 33. Zalecane miejsca montażu 2 budek łęgowych dla kawek na elewacji wschodniej segmentu A budynku SP 36 przy ul. Kasztanowej 7/9 w Częstochowie w ramach kompensaty przyrodniczej.

5. **Budki lęgowe dla kawek powinny być zamontowane na elewacji wschodniej segmentu A (fot. 33)**
6. **Budki lęgowe dla szpaka i modraszki powinny być zamontowane w zadrzewieniach rosnących przy budynku szkoły (segment A) po stronie zachodniej w oddaleniu około 50 metrów od siebie na wysokości około 4 – 5 metrów otworem wlotowym skierowane na wschód.**
