**OPINIA O GNIEZDŻENIU SIĘ PTAKÓW I WYSTĘPOWANIU
NIETOPERZY W BUDYNKU SZKOŁY PODSTAWOWEJ NR 42 PRZY
AL. ARMII KRAJOWEJ 68A W CZĘSTOCHOWIE W KTÓRYM BĘDĄ
WYKONYWANE PRACE TERMOMODERNIZACYJNE ORAZ O
WYMAGANYCH KOMPENSATACH PRZYRODNICZYCH**

Ekspertyza ornitologiczna/chiropterologiczna				KARTA KONTROLI OBIEKTU - wypełnić pismem drukowanym			
imię, nazwisko eksperta		STANISŁAW CZEZ					
nazwa obiektu		BUDYNEK UŻYTECZNOŚCI PUBLICZNEJ - SZKOŁA PODSTAWOWA NR 42					
adres obiektu - kod poczt.		miejscowość		ulica		nr domu	
42-200		CZĘSTOCHOWA		AL. ARMII KRAJOWEJ		68A	
właściciel obiektu - nazwa, adres		GMINA MIASTO CZĘSTOCHOWA UL. ŚLĄSKA 11/13 42-200 CZĘSTOCHOWA					
osoba ze strony właściciela do kontaktów - imię, nazwisko				tel.		e-mail

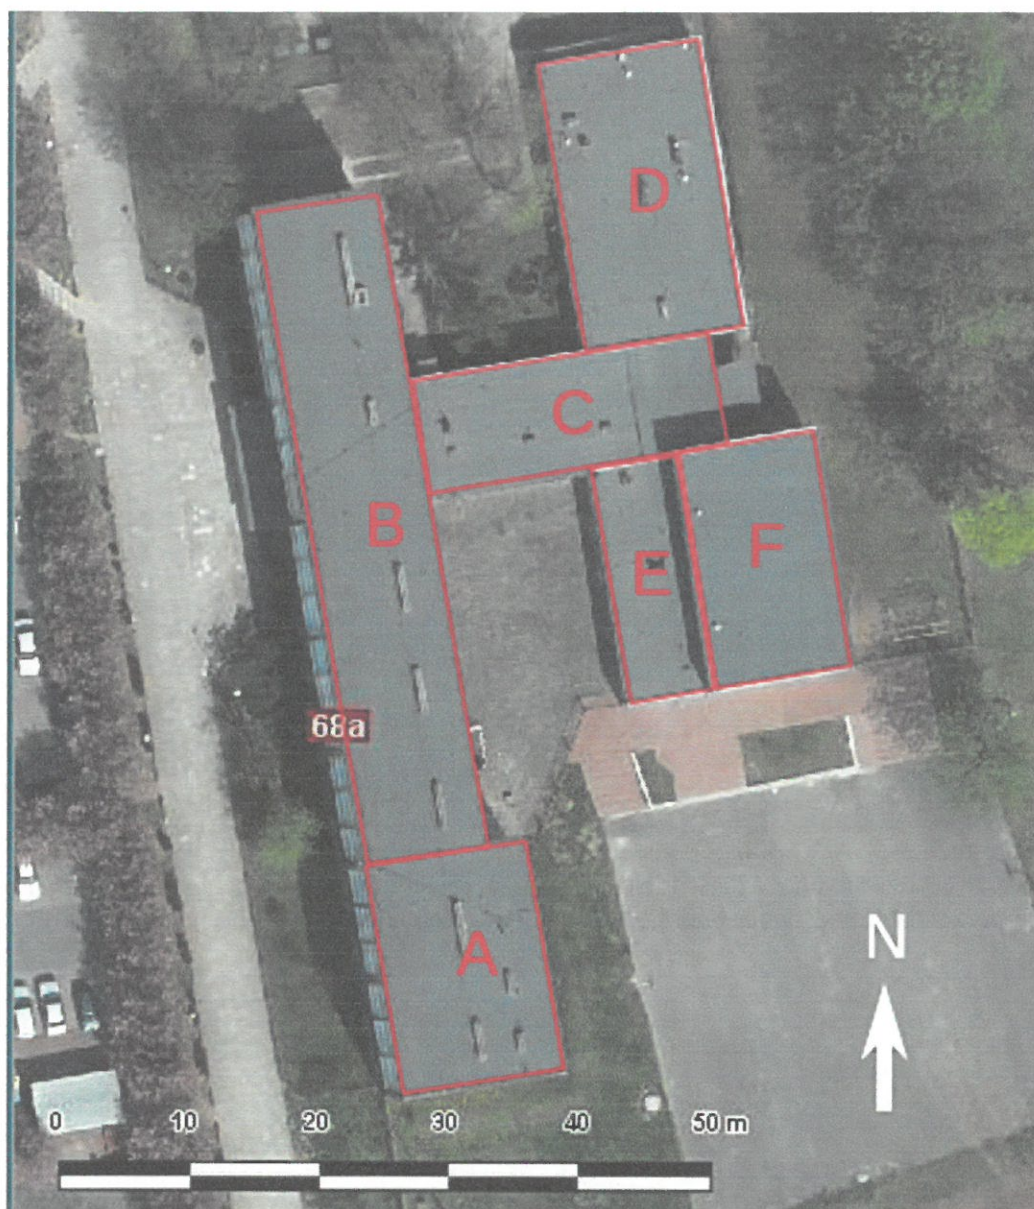
Fot. 1. Częstochowa, Al. Armii Krajowej 68A, zespół budynków Szkoły Podstawowej nr 42 - widok z góry. Usytuowanie względem kierunku północnego oraz podział na segmenty.

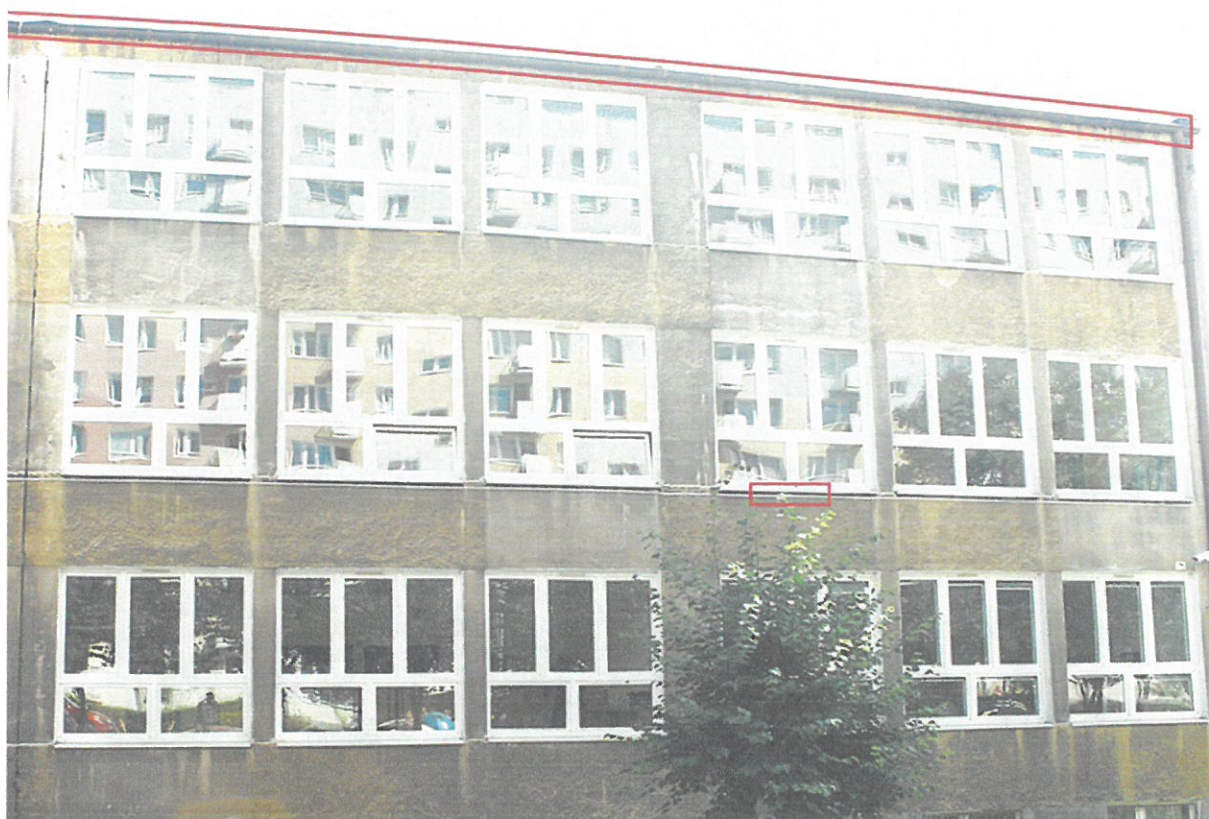
Fot. 2. Częstochowa, Al. Armii Krajowej 68A, zespół budynków Szkoły Podstawowej nr 42 – segment A elewacja zachodnia. Miejsca lęgowe ptaków chronionych (*jerzyk Apus apus*) znajdują się w licznych szczelinach pod rynną oraz pod parapetem okiennym (oznaczone na czerwono) – fot. S. Czyż.

1. Trwałe zamknięcie wszystkich szczelin wskazanych w dokumentacji fotograficznej najpóźniej do dnia 01. kwietnia 2021.
2. wywieszenie budek lęgowych jak zapisano w "Karcie kontroli obiektu" i dokumentacji fotograficznej pokazującej plan rozmieszczenia budek - w terminie: nie później niż do 01. kwietnia 2021 roku.
3. Nie zamknięcie szczelin we wskazanym terminie spowoduje zajęcie ich przez ptaki i/lub nietoperze co da możliwość rozpoczęcia prac na tych ścianach dopiero po zakończeniu sezonu lęgowego/rozrodczego czyli nie wcześniej niż po 15 sierpnia w danym roku, po uprzedniej kontroli przeprowadzonej przez ornitologa potwierdzającej zakończenie sezonu lęgowego.

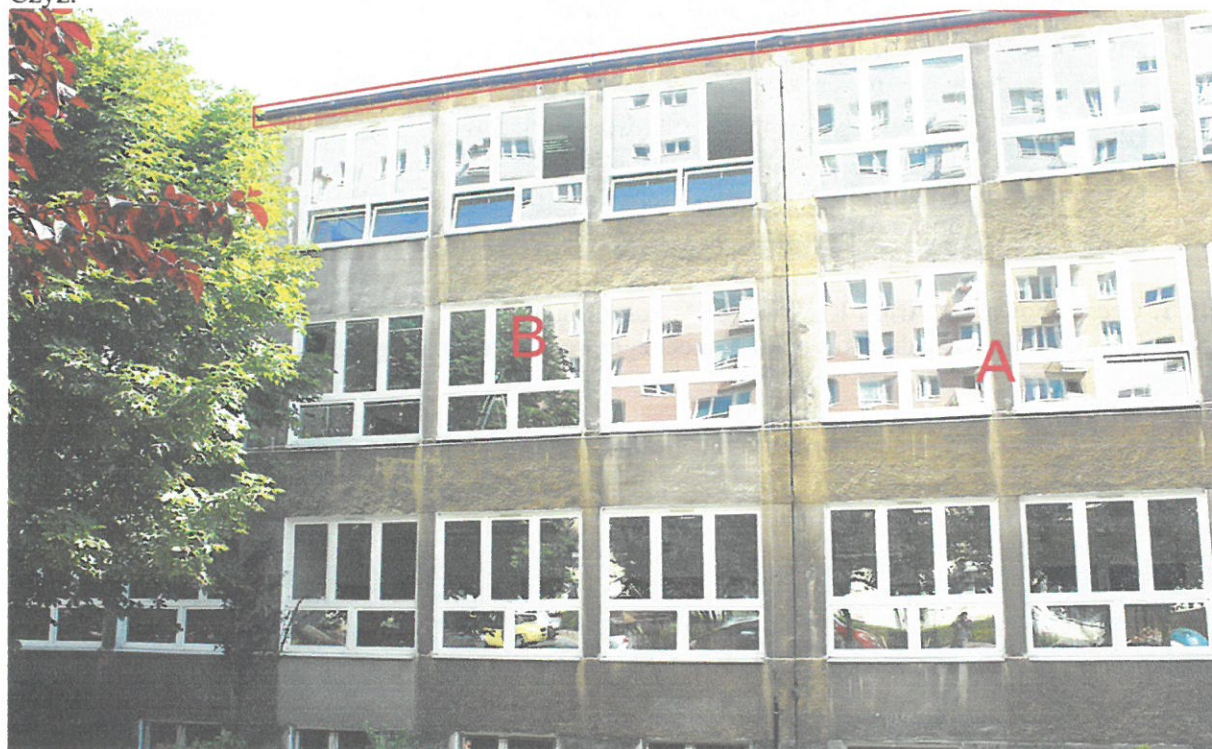
Fot. 3. Częstochowa, Al. Armii Krajowej 68A, zespół budynków Szkoły Podstawowej nr 42 – fragment segmentów A i B elewacja zachodnia. Miejsca lęgowe ptaków chronionych (*jerzyk Apus apus*) znajdują się w licznych szczelinach pod rynną (oznaczone na czerwono) – fot. S. Czyż.

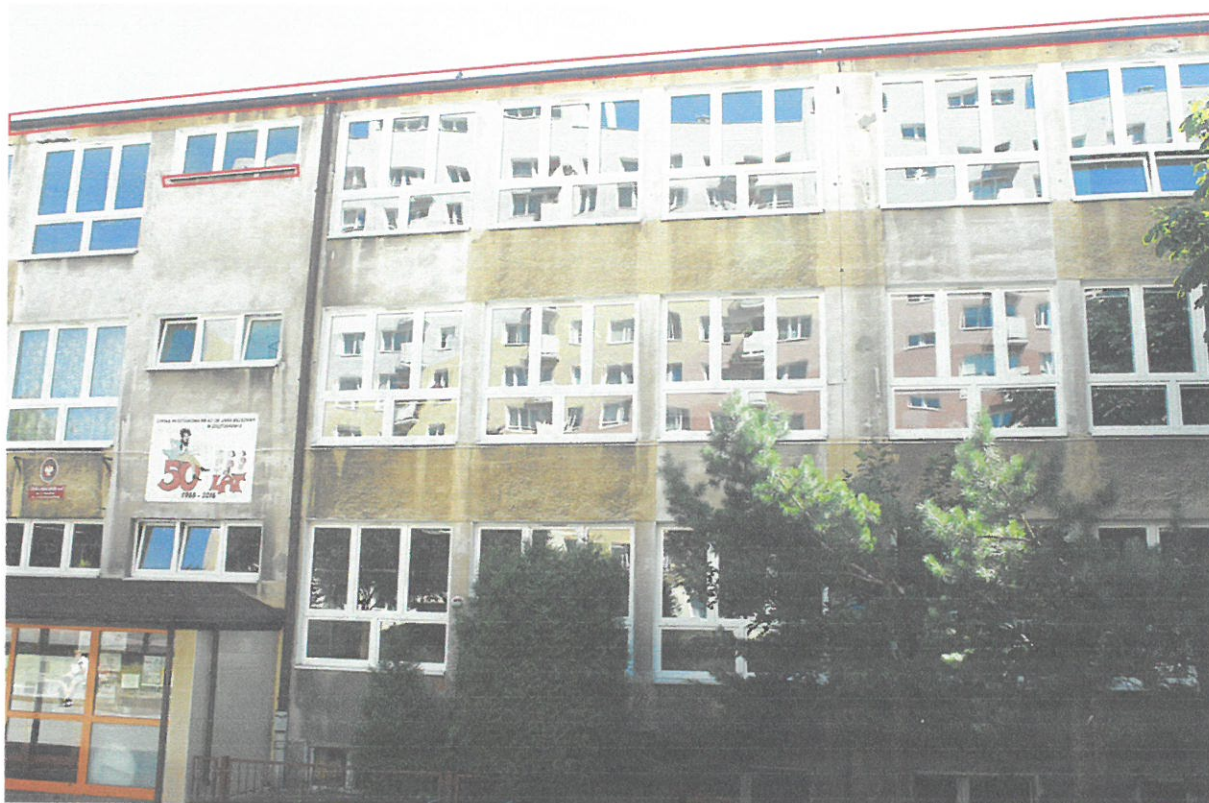
Fot. 4. Częstochowa, Al. Armii Krajowej 68A, zespół budynków Szkoły Podstawowej nr 42 – fragment segmentu B elewacja zachodnia. Miejsca lęgowe ptaków chronionych (*jerzyk* *Apus apus*) znajdują się w licznych szczelinach pod rynną oraz pod parapetem okiennym (oznaczone na czerwono) – fot. S. Czyż.

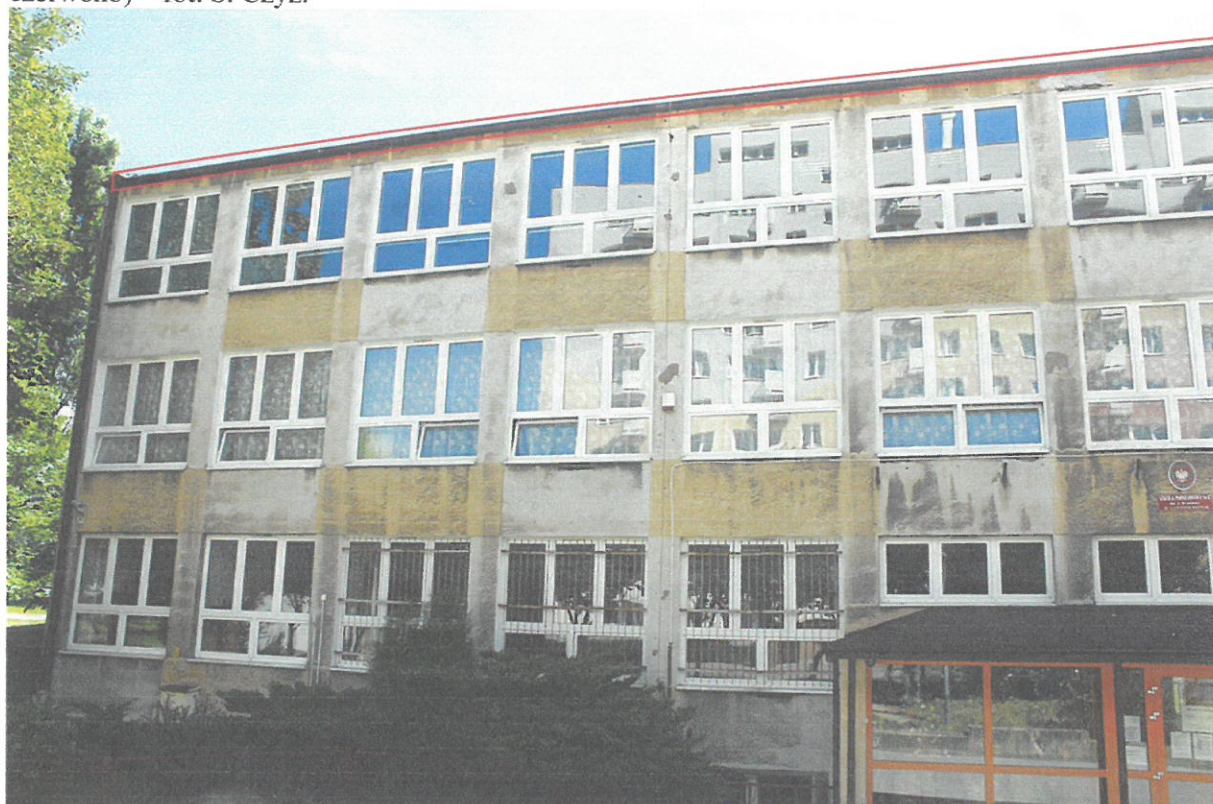
Fot. 5. Częstochowa, Al. Armii Krajowej 68A, zespół budynków Szkoły Podstawowej nr 42 – fragment segmentu B elewacja zachodnia. Miejsca lęgowe ptaków chronionych (*jerzyk* *Apus apus*) znajdują się w licznych szczelinach pod rynną (oznaczone na czerwono) – fot. S. Czyż.

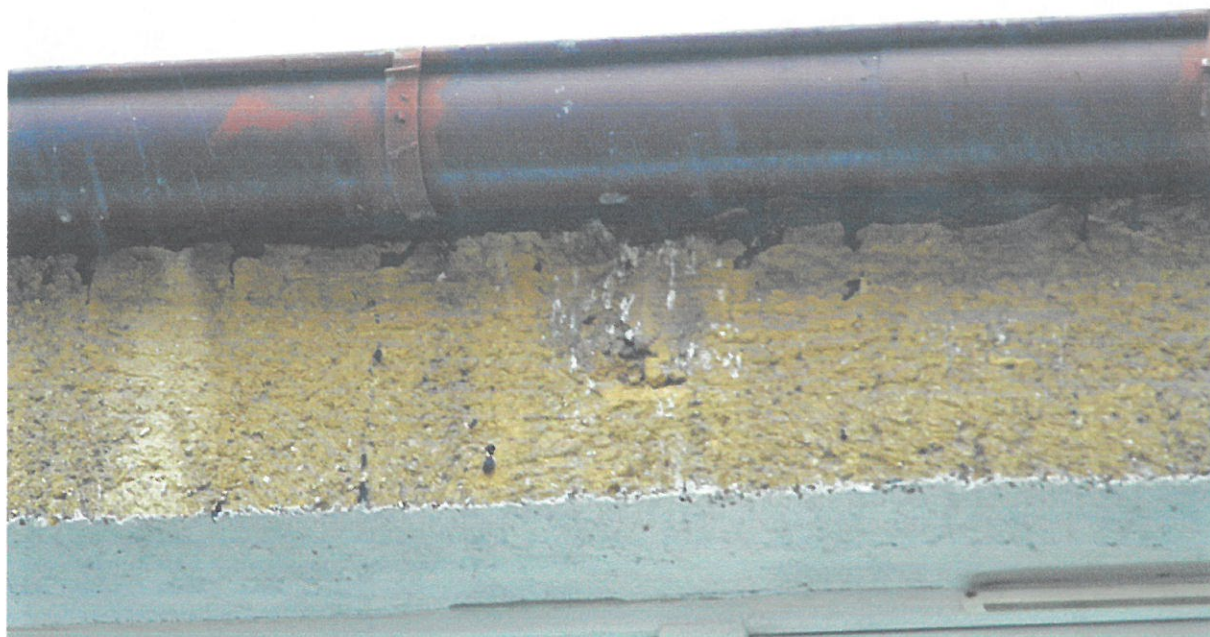
Fot. 6. Częstochowa, Al. Armii Krajowej 68A, zespół budynków Szkoły Podstawowej nr 42 – fragment segmentu A elewacja zachodnia. Zbliżenie na jedną z licznych szczelin występujących na całej długości ściany pod rynną (fot. 2, 3) w których gniazdują **jerzyki** (widoczne ślady odchodów) – fot. S. Czyż.

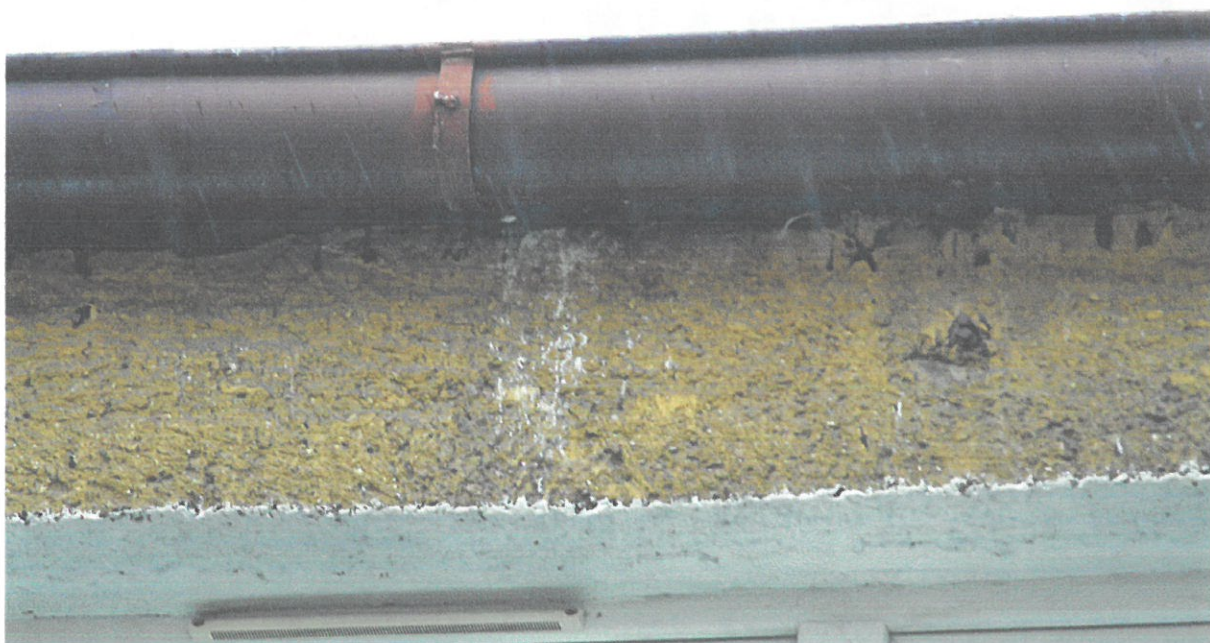
Fot. 7. Częstochowa, Al. Armii Krajowej 68A, zespół budynków Szkoły Podstawowej nr 42 – fragment segmentu A elewacja zachodnia. Zbliżenie na jedną z licznych szczelin występujących na całej długości ściany pod rynną (fot. 2, 3) w których gniazdują **jerzyki** (widoczne ślady odchodów) – fot. S. Czyż.

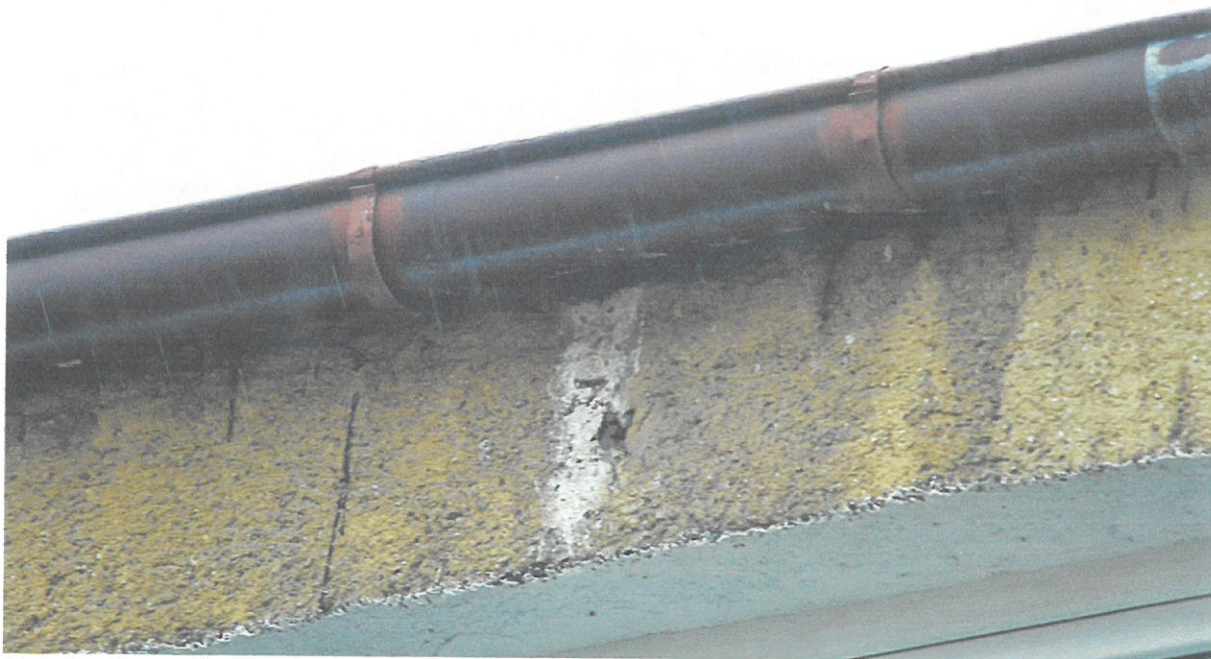
Fot. 8. Częstochowa, Al. Armii Krajowej 68A, zespół budynków Szkoły Podstawowej nr 42 – fragment segmentu A elewacja zachodnia. Zbliżenie na jedną z licznych szczelin występujących na całej długości ściany pod rynną (fot. 2, 3) w których gniazdują **jerzyki** (widoczne ślady odchodów) – fot. S. Czyż.

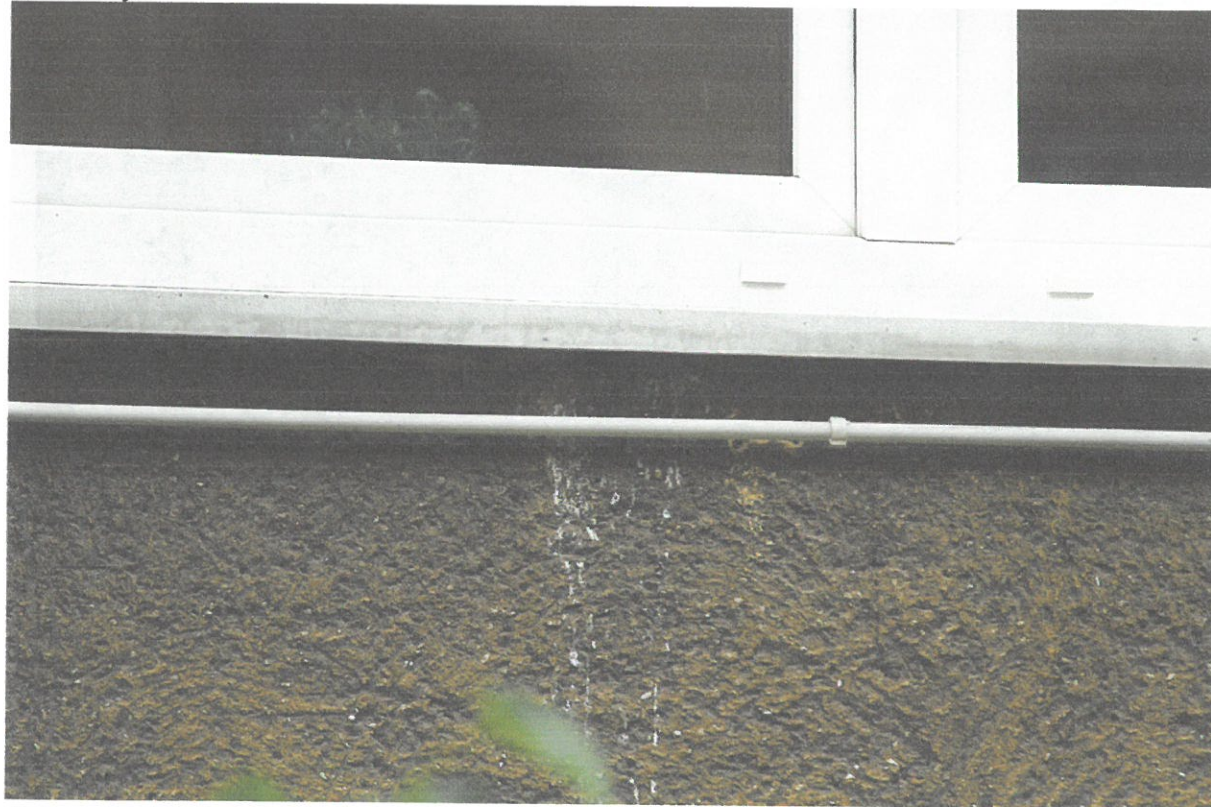
Fot. 9. Częstochowa, Al. Armii Krajowej 68A, zespół budynków Szkoły Podstawowej nr 42 – fragment segmentu A elewacja zachodnia. Zbliżenie na szczeliny pod parapetem okiennym (fot. 2) w których gniazdują **jerzyki** (widoczne ślady odchodów) – fot. S. Czyż.

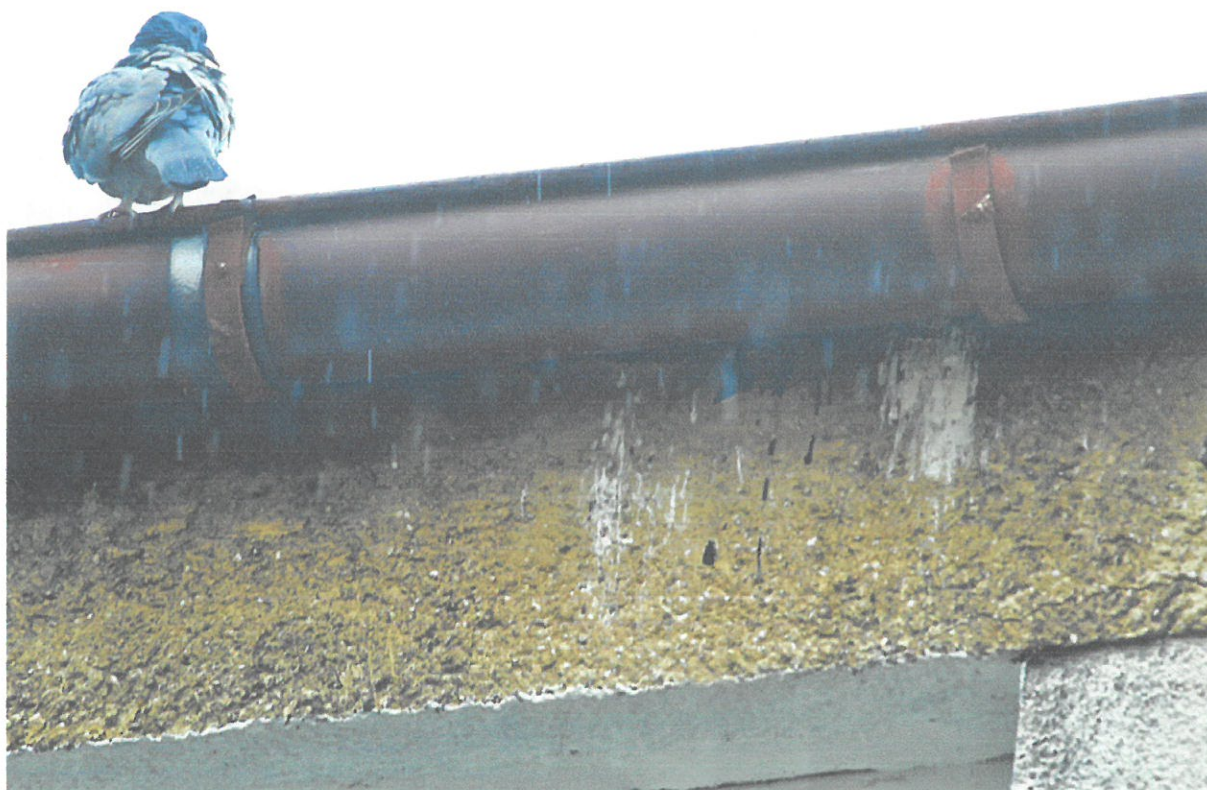
Fot. 10. Częstochowa, Al. Armii Krajowej 68A, zespół budynków Szkoły Podstawowej nr 42 – fragment segmentu B elewacja zachodnia. Zbliżenie na jedną z licznych szczelin występujących na całej długości ściany pod rynną (fot. 4, 5) w których gniazdują **jerzyki** (widoczne ślady odchodów) – fot. S. Czyż.

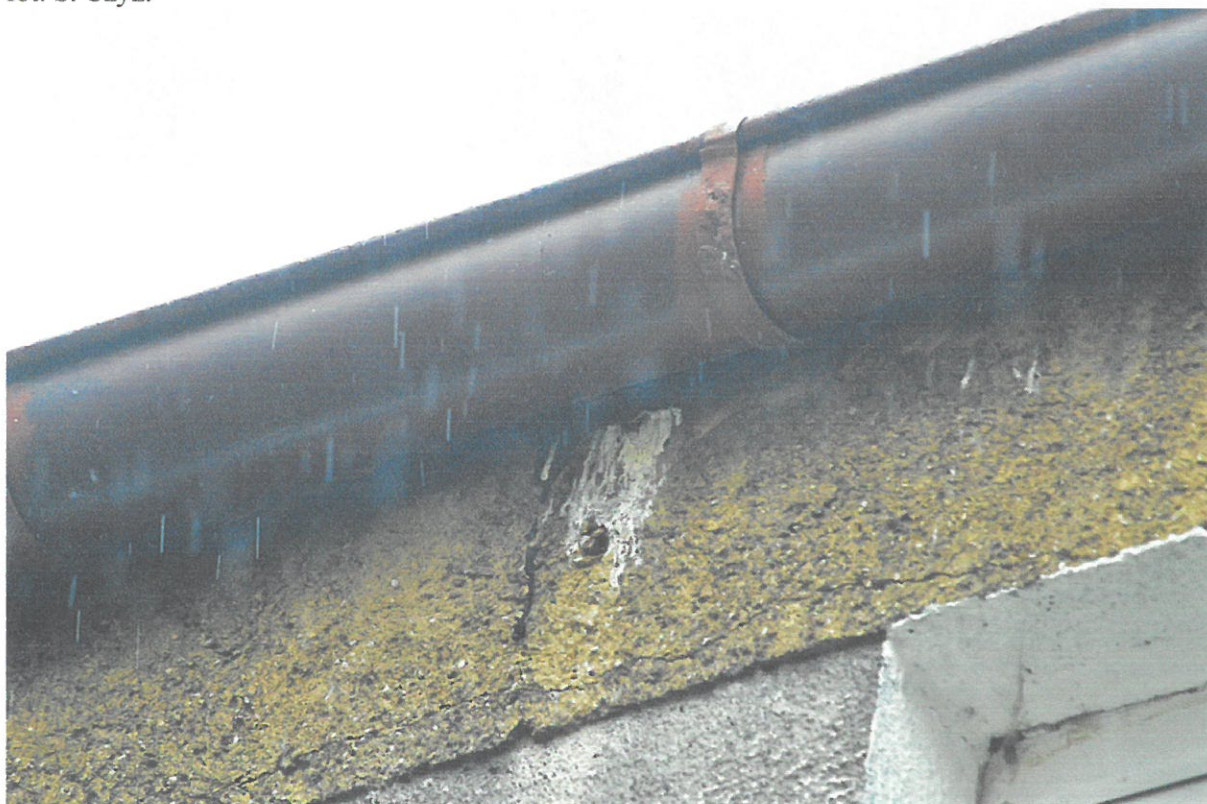
Fot. 11. Częstochowa, Al. Armii Krajowej 68A, zespół budynków Szkoły Podstawowej nr 42 – fragment segmentu B elewacja zachodnia. Zbliżenie na jedną z licznych szczelin występujących na całej długości ściany pod rynną (fot. 4, 5) w których gniazdują **jerzyki** (widoczne ślady odchodów) – fot. S. Czyż.

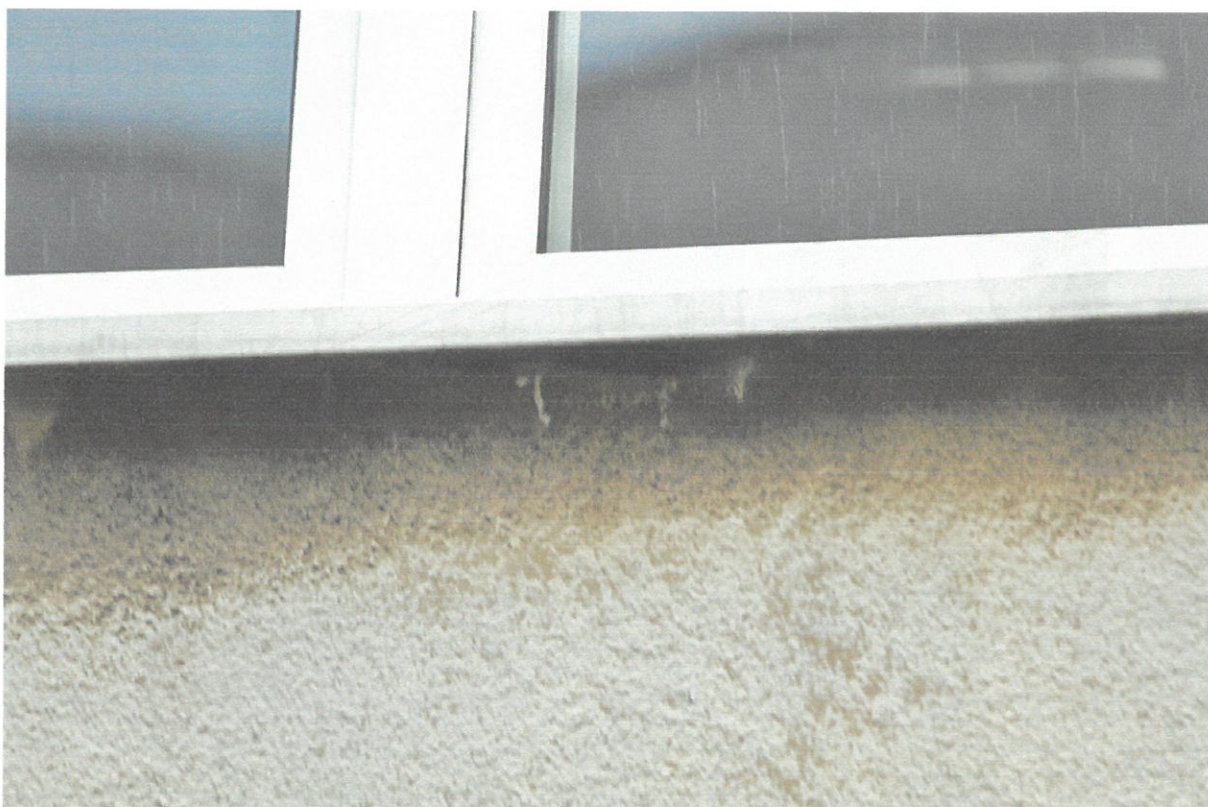
Fot. 12. Częstochowa, Al. Armii Krajowej 68A, zespół budynków Szkoły Podstawowej nr 42 – fragment segmentu B elewacja zachodnia. Zbliżenie na szczeliny pod parapetem okiennym (fot. 4) w których gniazdują **jerzyki** (widoczne ślady odchodów) – fot. S. Czyż.

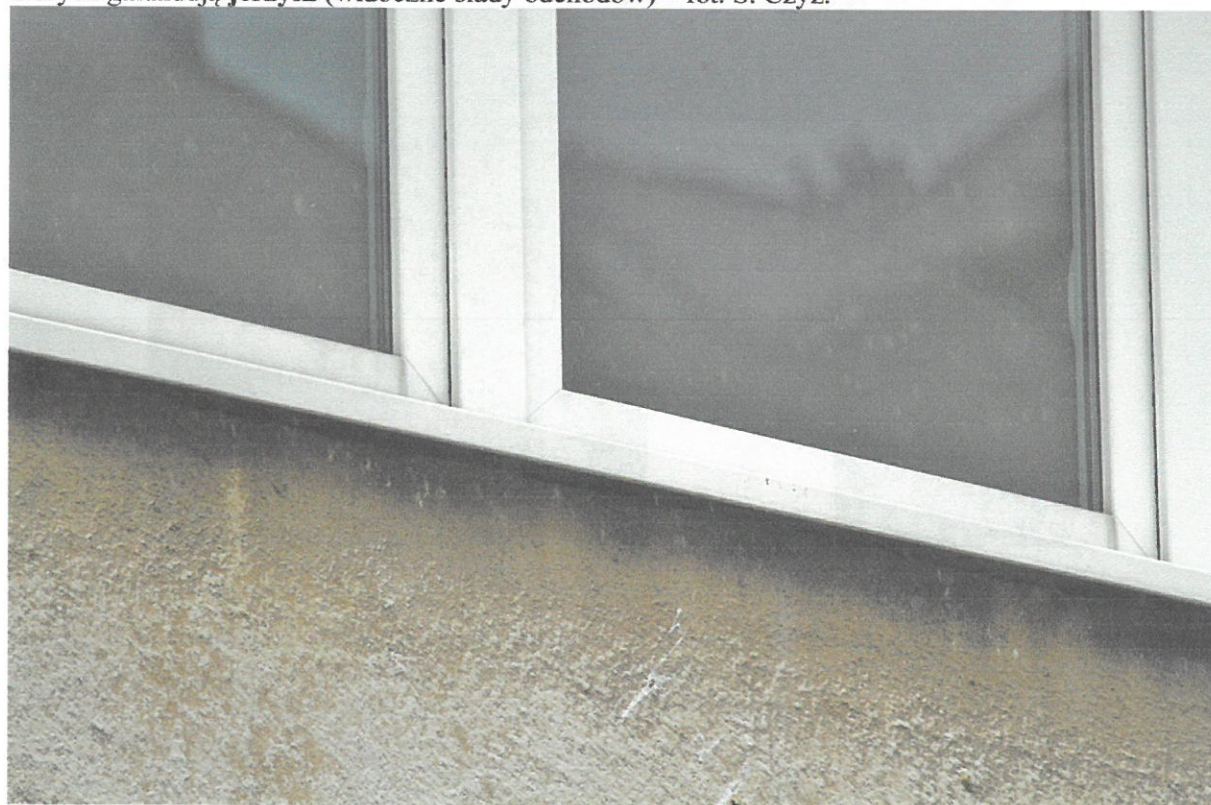
Fot. 13. Częstochowa, Al. Armii Krajowej 68A, zespół budynków Szkoły Podstawowej nr 42 – fragment segmentu B elewacja zachodnia. Zbliżenie na szczeliny pod parapetem okiennym (fot. 4) w których gniazdują **jerzyki** (widoczne ślady odchodów) – fot. S. Czyż.

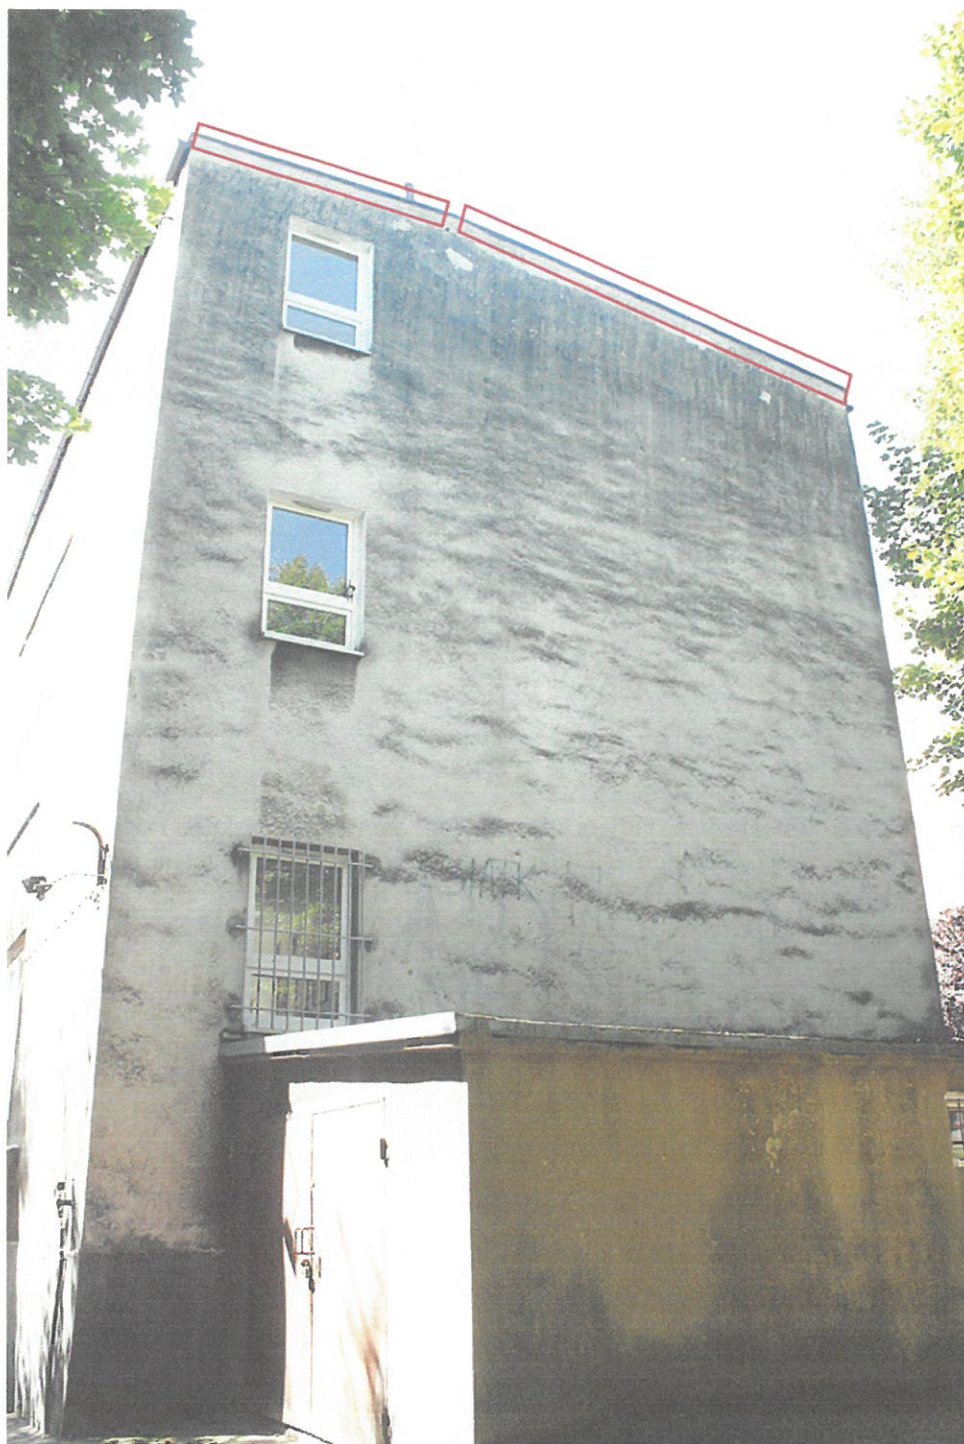
Fot. 14. Częstochowa, Al. Armii Krajowej 68A, zespół budynków Szkoły Podstawowej nr 42 – segment B elewacja północna. Miejsca lęgowe ptaków chronionych (**jerzyk** *Apus apus*) znajdują się w szczelinach pod rynną (oznaczone na czerwono) występujących na całej długości ściany – fot. S. Czyż.

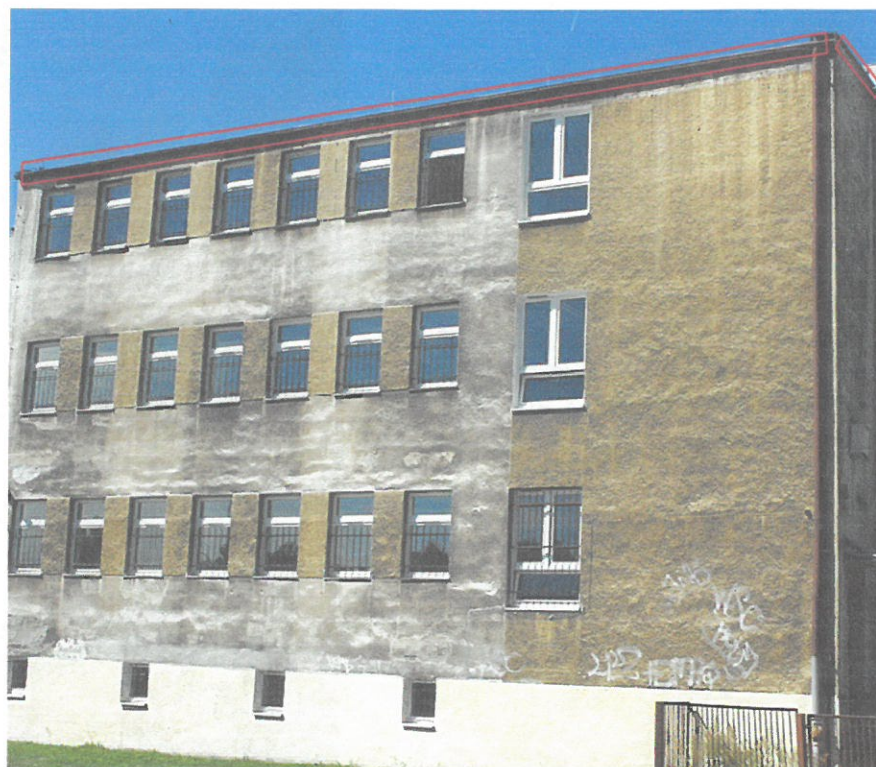
Fot. 15. Częstochowa, Al. Armii Krajowej 68A, Szkoła Podstawowa nr 42 – segment A elewacja wschodnia. Miejsca lęgowe ptaków chronionych (*jerzyk* *Apus apus*) znajdują się w szczelinach pod rynną oraz pod obróbką blacharską dachu (oznaczone na czerwono) i występują na całej długości ściany – fot. S. Czyż.

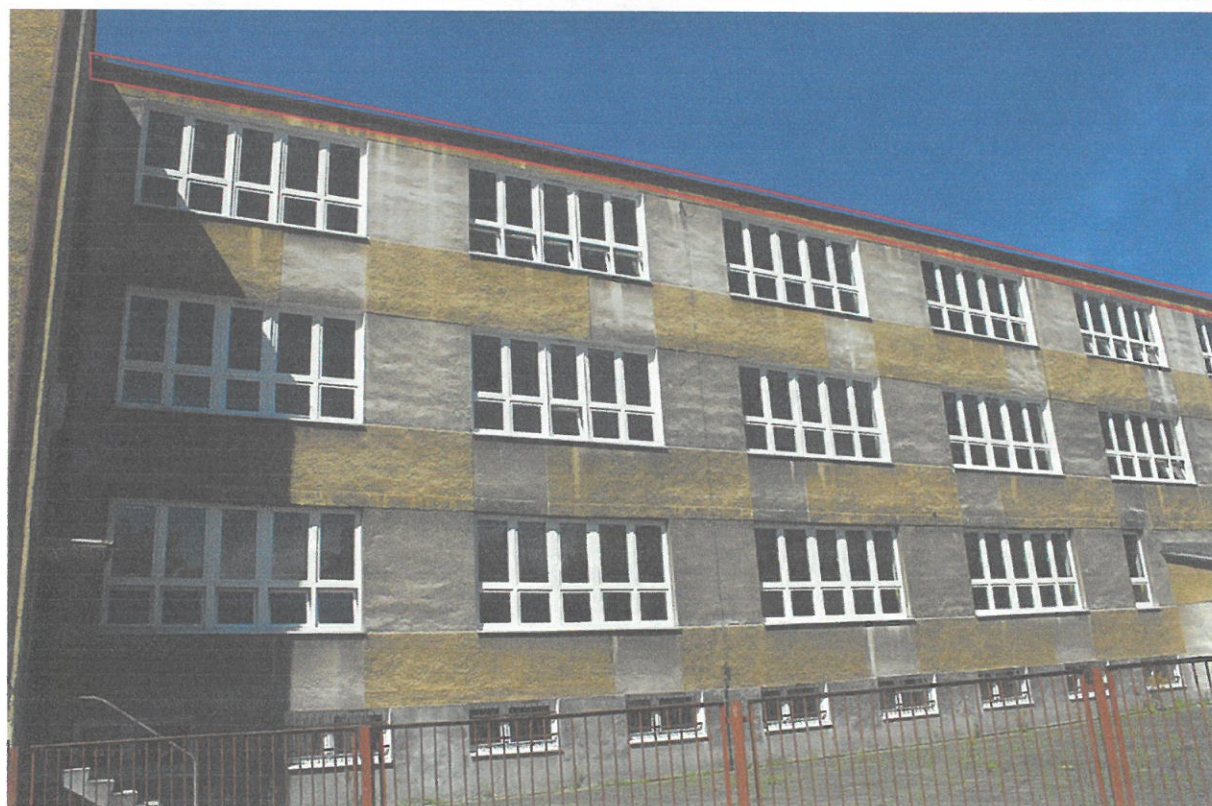
Fot. 16. Częstochowa, Al. Armii Krajowej 68A, zespół budynków Szkoły Podstawowej nr 42 – segment B elewacja wschodnia. Miejsca lęgowe ptaków chronionych (*jerzyk* *Apus apus*) znajdują się w szczelinach pod rynną (oznaczone na czerwono) występujących na całej długości ściany – fot. S. Czyż.

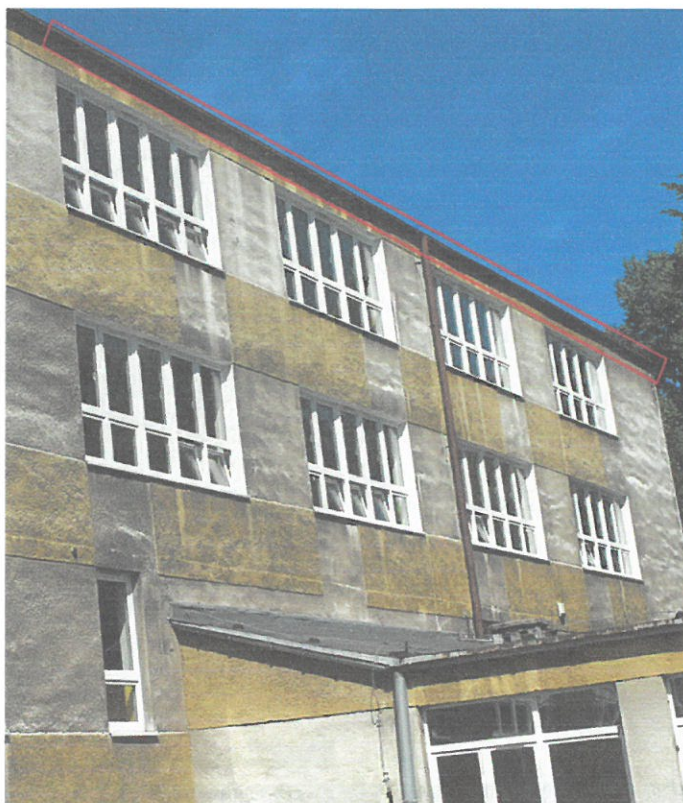
Fot. 17. Częstochowa, Al. Armii Krajowej 68A, zespół budynków Szkoły Podstawowej nr 42 – segment B elewacja wschodnia. Miejsca lęgowe ptaków chronionych (*jerzyk* *Apus apus*) znajdują się w szczelinach pod rynną (oznaczone na czerwono) występujących na całej długości ściany – fot. S. Czyż.

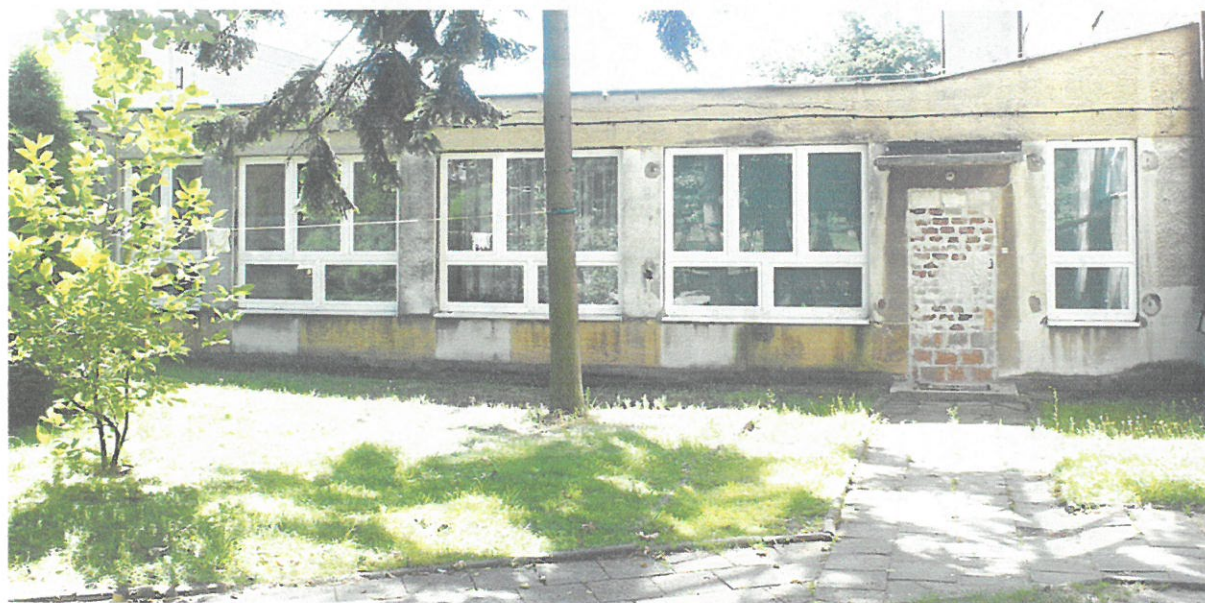
Fot. 18. Częstochowa, Al. Armii Krajowej 68A, zespół budynków Szkoły Podstawowej nr 42 – segment C elewacja północna. Nie stwierdzono miejsc dogodnych do gniazdowania ptaków i/lub przebywania nietoperzy – fot. S. Czyż.

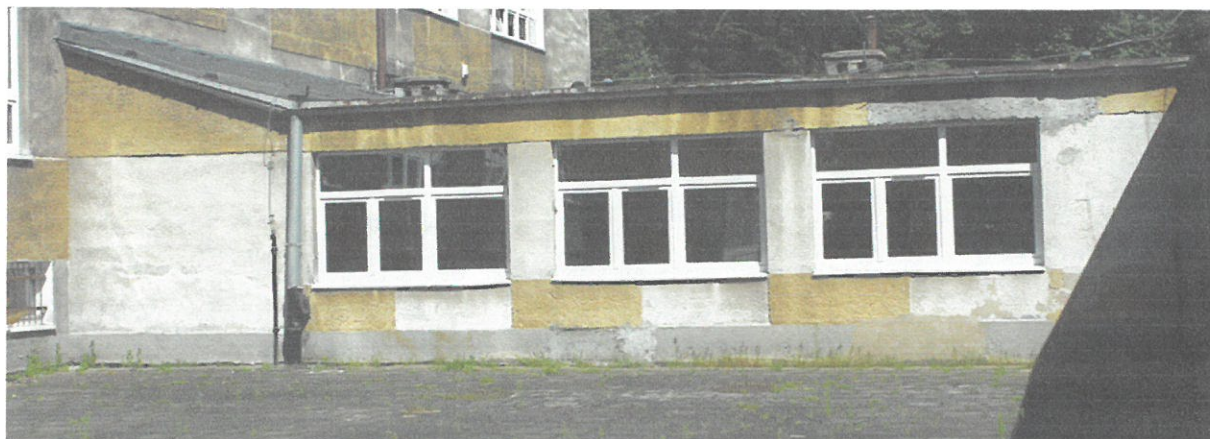
Fot. 19. Częstochowa, Al. Armii Krajowej 68A, zespół budynków Szkoły Podstawowej nr 42 – segment C elewacja południowa. Nie stwierdzono miejsc dogodnych do gniazdowania ptaków i/lub przebywania nietoperzy – fot. S. Czyż.

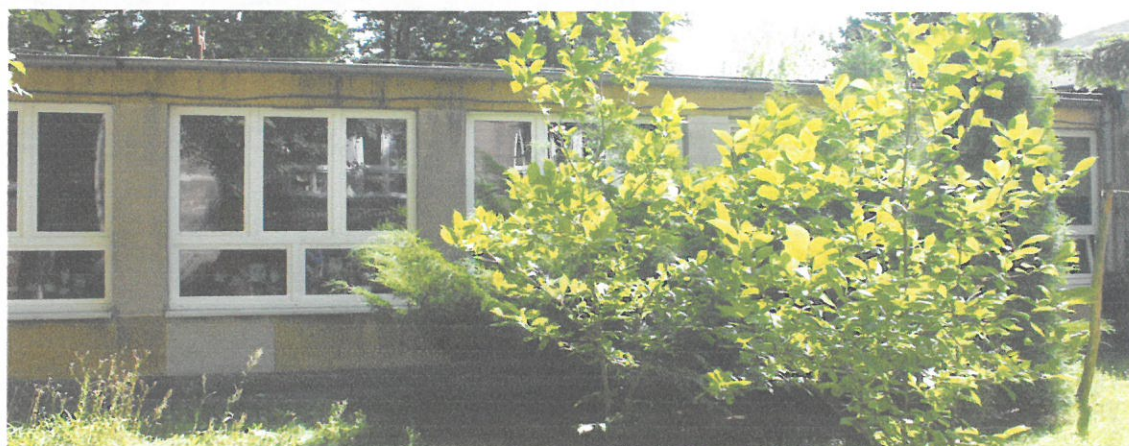
Fot. 20. Częstochowa, Al. Armii Krajowej 68A, zespół budynków Szkoły Podstawowej nr 42 – segment D fragment elewacji zachodniej. Nie stwierdzono miejsc dogodnych do gniazdowania ptaków i/lub przebywania nietoperzy – fot. S. Czyż.

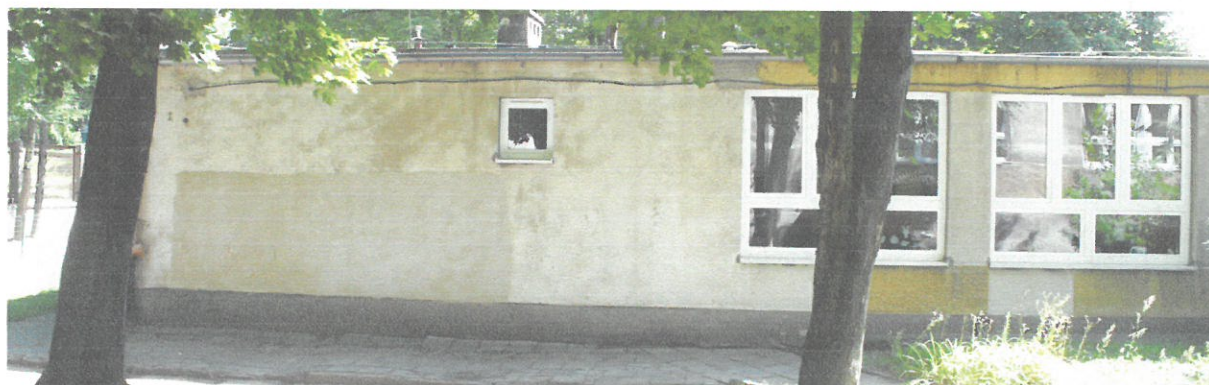
Fot. 21. Częstochowa, Al. Armii Krajowej 68A, zespół budynków Szkoły Podstawowej nr 42 – segment D ciąg dalszy elewacji zachodniej. Nie stwierdzono miejsc dogodnych do gniazdowania ptaków i/lub przebywania nietoperzy – fot. S. Czyż.

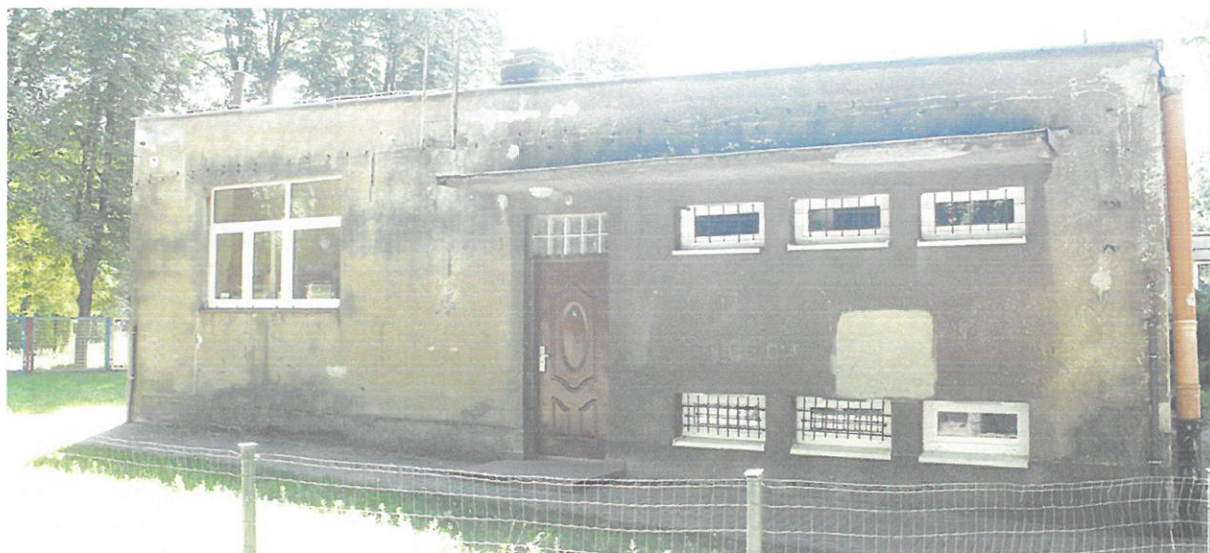
Fot. 22. Częstochowa, Al. Armii Krajowej 68A, zespół budynków Szkoły Podstawowej nr 42 – segment D elewacja północna. Nie stwierdzono miejsc dogodnych do gniazdowania ptaków i/lub przebywania nietoperzy – fot. S. Czyż.

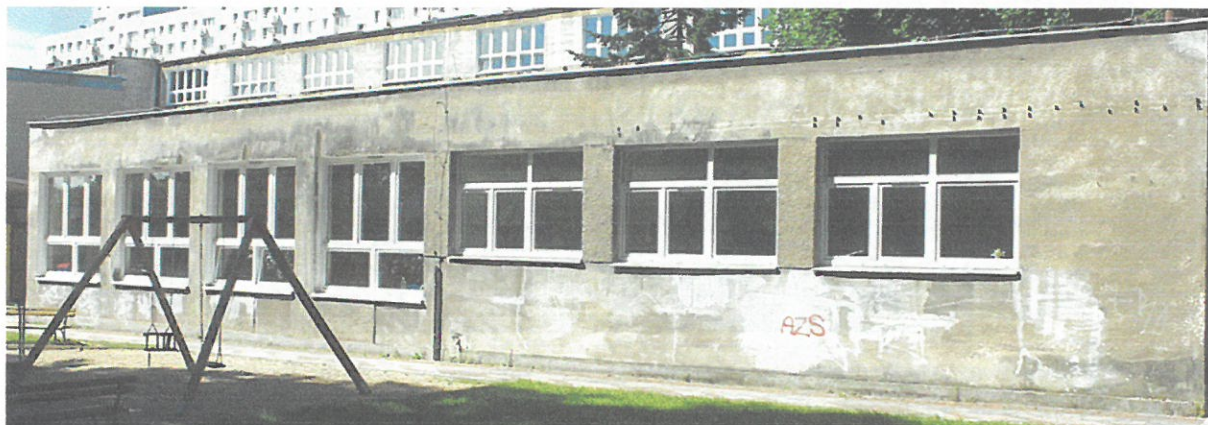
Fot. 23. Częstochowa, Al. Armii Krajowej 68A, zespół budynków Szkoły Podstawowej nr 42 – segment D elewacja wschodnia. Nie stwierdzono miejsc dogodnych do gniazdowania ptaków i/lub przebywania nietoperzy – fot. S. Czyż.

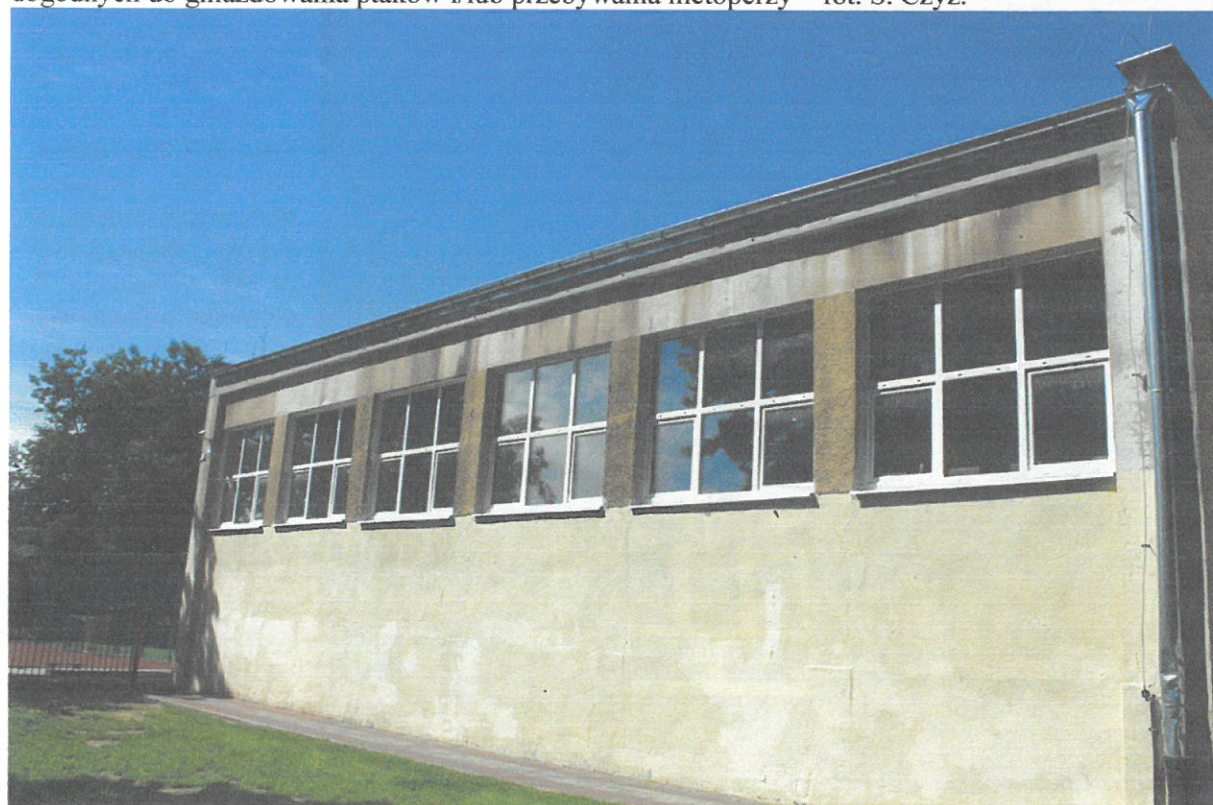
Fot. 26. Częstochowa, Al. Armii Krajowej 68A, zespół budynków Szkoły Podstawowej nr 42 – segment F elewacja wschodnia. Nie stwierdzono miejsc dogodnych do gniazdowania ptaków i/lub przebywania nietoperzy – fot. S. Czyż.
