**OPINIA O GNIEZDŻENIU SIĘ PTAKÓW I WYSTĘPOWANIU
NIETOPERZY W BUDYNKU SZKOŁY PODSTAWOWEJ NR 42 PRZY
AL. ARMII KRAJOWEJ 68A W CZĘSTOCHOWIE W KTÓRYM BĘDĄ
WYKONYWANE PRACE TERMOMODERNIZACYJNE ORAZ O
WYMAGANYCH KOMPENSATACH PRZYRODNICZYCH**

Ekspertyza ornitologiczna/chiropterologiczna				KARTA KONTROLI OBIEKTU - wypełnić pismem drukowanym			
imię, nazwisko eksperta		STANISŁAW CZEZ					
nazwa obiektu		BUDYNEK UŻYTECZNOŚCI PUBLICZNEJ - SZKOŁA PODSTAWOWA NR 42					
adres obiektu - kod poczt.		miejscowość		ulica		nr domu	
42-200		CZĘSTOCHOWA		AL. ARMII KRAJOWEJ		68A	
właściciel obiektu - nazwa, adres		GMINA MIASTO CZĘSTOCHOWA UL. ŚLĄSKA 11/13 42-200 CZĘSTOCHOWA					
osoba ze strony właściciela do kontaktów - imię, nazwisko				tel.		e-mail

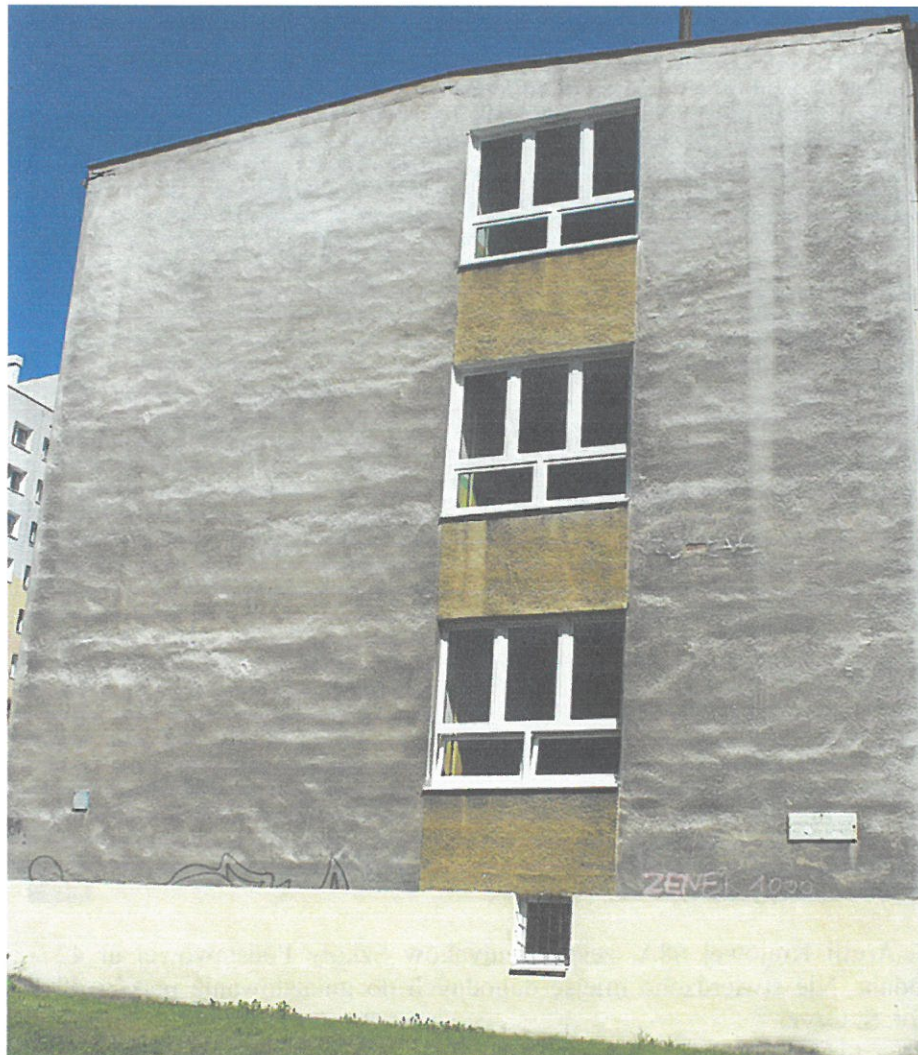
Fot. 28. Częstochowa, Al. Armii Krajowej 68A, zespół budynków Szkoły Podstawowej nr 42 – segment A elewacja południowa. Nie stwierdzono miejsc dogodnych do gniazdowania ptaków i/lub przebywania nietoperzy – fot. S. Czyż.

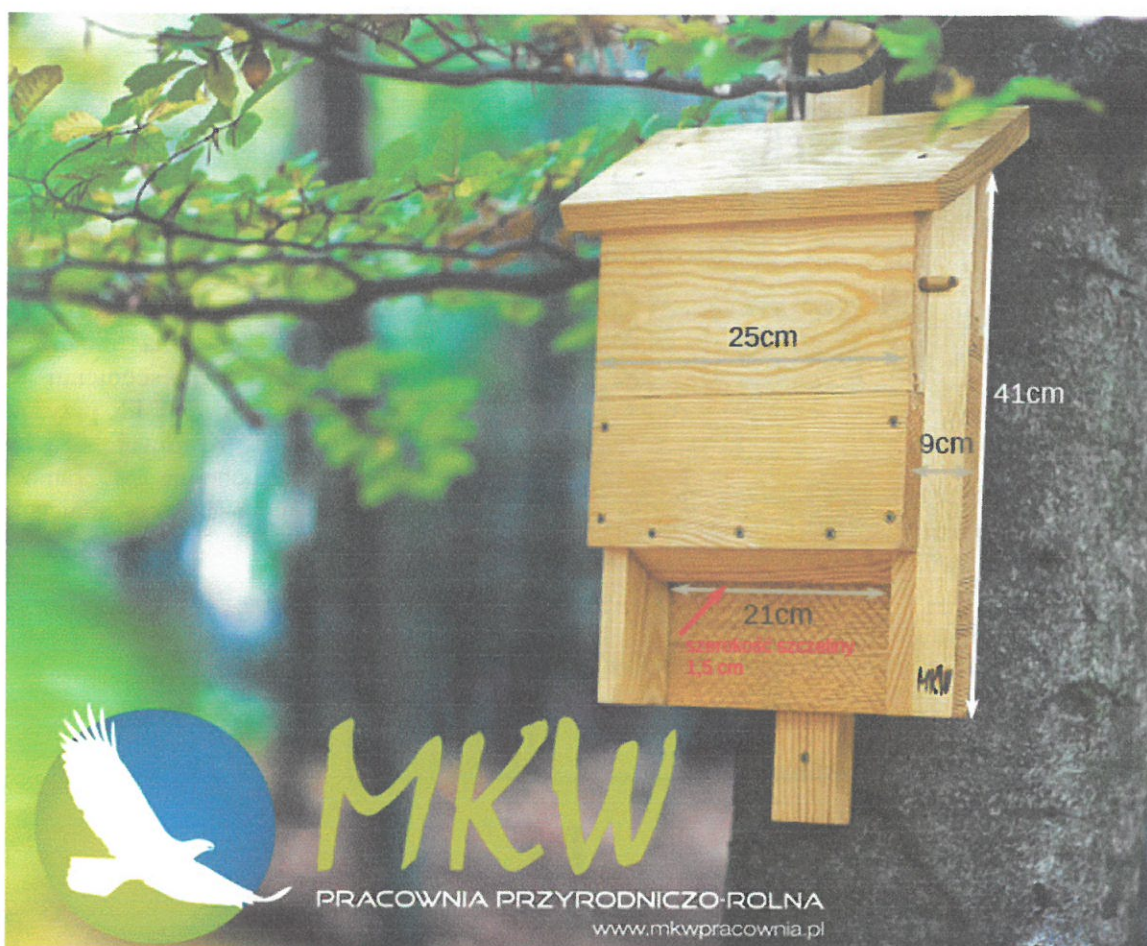
Ryc. 3. Wygląd oraz wymiary schronienia nadrzewnego dla nietoperzy

7. Wygląd oraz wymiary schronienia podtynkowego dla nietoperzy pokazano na ryc. 2.
8. Wygląd oraz wymiary budki nadrzewnej dla nietoperzy pokazano na ryc. 3

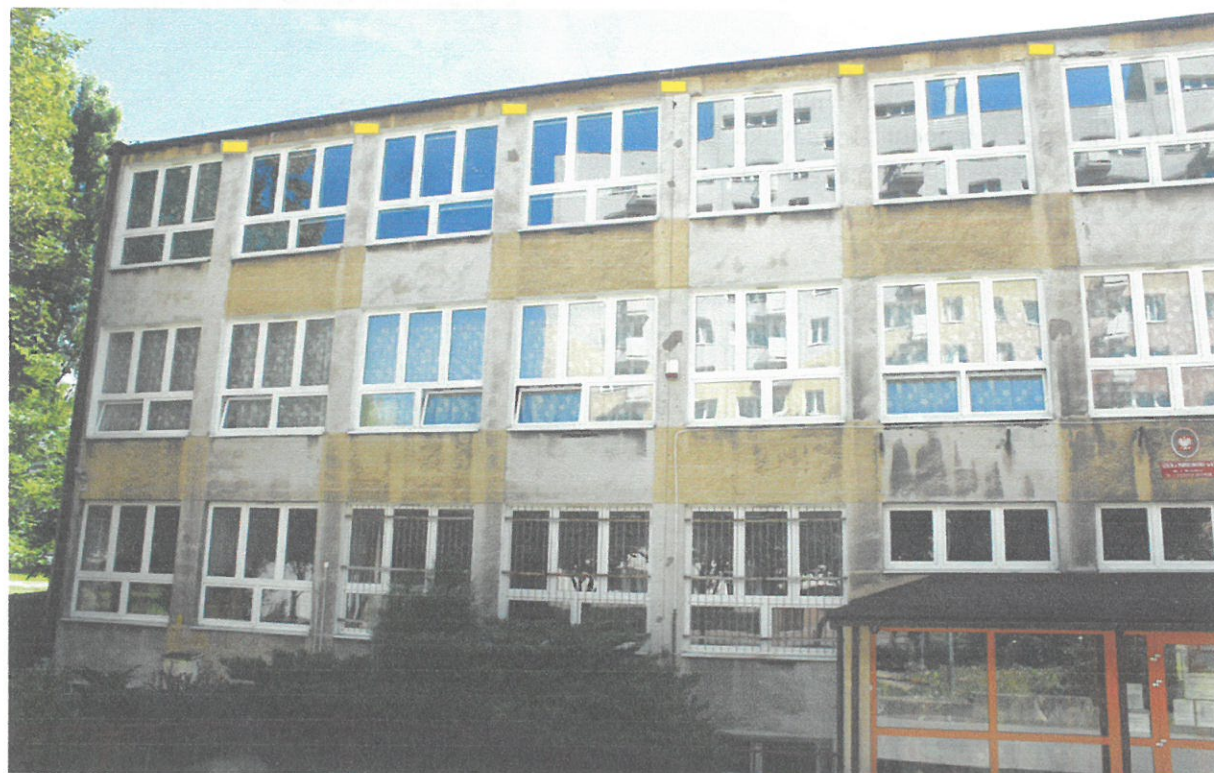
Fot. 29. Zalecane miejsca montażu 6 podwójnych budek lęgowych dla jerzyków na elewacji zachodniej segmentu B budynku SP 42 przy al. Armii Krajowej 68a w Częstochowie w ramach kompensaty przyrodniczej.

3. **Budki lęgowe podwójne dla jerzyków w ramach kompensaty winny być zamontowane na:**
segment B:
na elewacji zachodniej - 6 podwójnych (fot. 29)
segment A:
na elewacji wschodniej – 6 podwójnych (fot. 30)

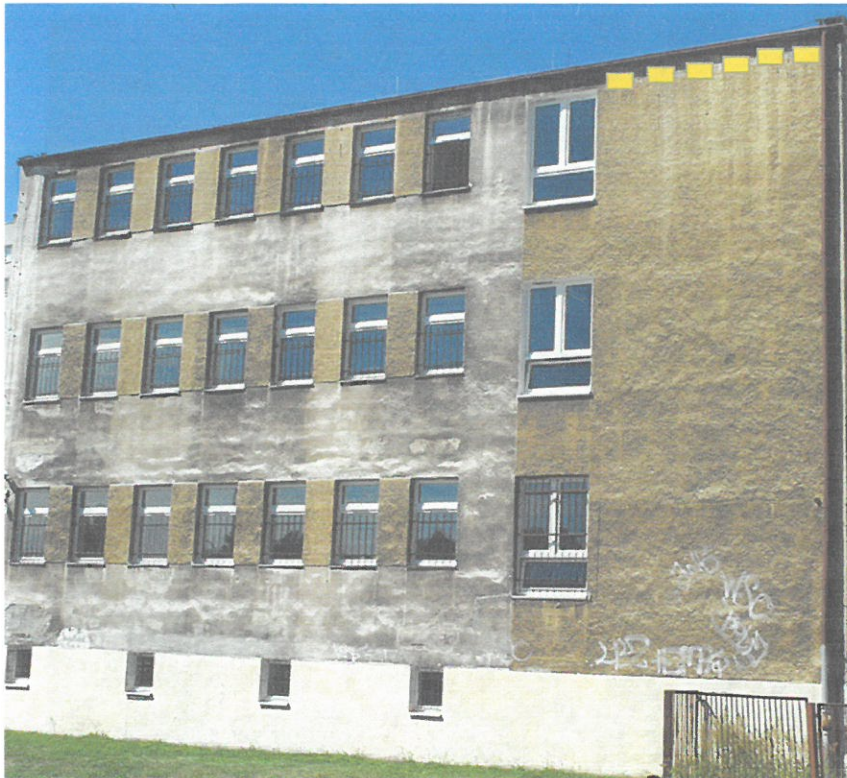
Fot. 30. Zalecane miejsca montażu 6 podwójnych budek łęgowych dla jerzyków na elewacji wschodniej segmentu A budynku SP 42 przy al. Armii Krajowej 68a w Częstochowie w ramach kompensaty przyrodniczej.

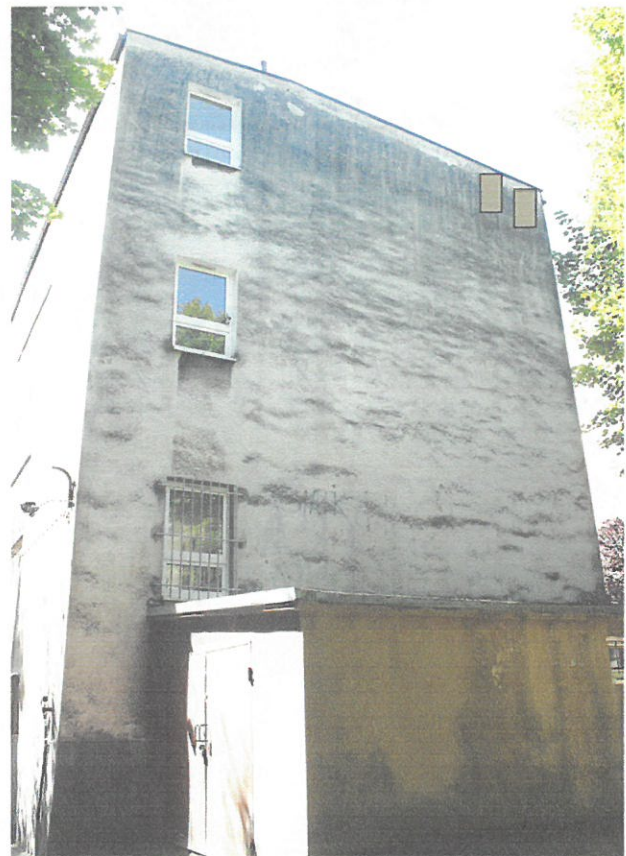
Fot. 31. Zalecane miejsca montażu 2 podtynkowych schronień dal nietoperzy na elewacji północnej segmentu B budynku SP 42 przy al. Armii Krajowej 68a w Częstochowie w ramach kompensaty przyrodniczej.

4. **Schronienia podtynkowe dla nietoperzy w liczbie 2 powinny być zamontowane na elewacji północnej segmentu B (fot. 31), schronienia nadrzewne w liczbie 2 należy zamontować na drzewach rosnących w bezpośredniej bliskości segmentu B po stronie północnej na wysokości około 5 – 6 metrów nad ziemią.**
