FIRMA WILCOWSKA UL. BŁAŻA 7 42-200 CZĘSTOCHOWA	
TERMO-MODERNIZACJA BUDYNKU IX LICEUM OGÓLNOKSZTAŁCĄCEGO M. CYPRIANA KAMIŁA NORWIDA, UL. JANOWSKA 4, 42-202 CZĘSTOCHOWA			
RYS. nr 2	RZUT PARTERU - INWENTARYZACJA	PROJEKT BUDOWLANO-WYKONAWCZY	
ADRES OBIEKTU	IX LICEUM OGÓLNOKSZTAŁCĄCE IM. C. K. NORWIDA UL. JANOWSKA 4 42-202 CZĘSTOCHOWA		SKALA 1:100
ZAMAWIAJĄCY	MIĘDZYSZKOLENIE CZĘSTOCHOWY UL. BŁAŻA 47A 42-207 CZĘSTOCHOWA		DATA: MARZEC 2021R.
OPRACOWAŁ	NUMER UPRAWNIEN	DATA	PODPIS
INGR INŻ. SEBASTIAN GAJLIKOWSKI		MARZEC 2021R.	
INŻ. WOLCOWSKI SCYBORTA		MARZEC 2021R.	
PROJEKTOWAŁ	NUMER UPRAWNIEN	DATA	PODPIS
INGR INŻ. POTR GAJLIKOWSKI	ULAN-100-7242-1302	MARZEC 2021R.

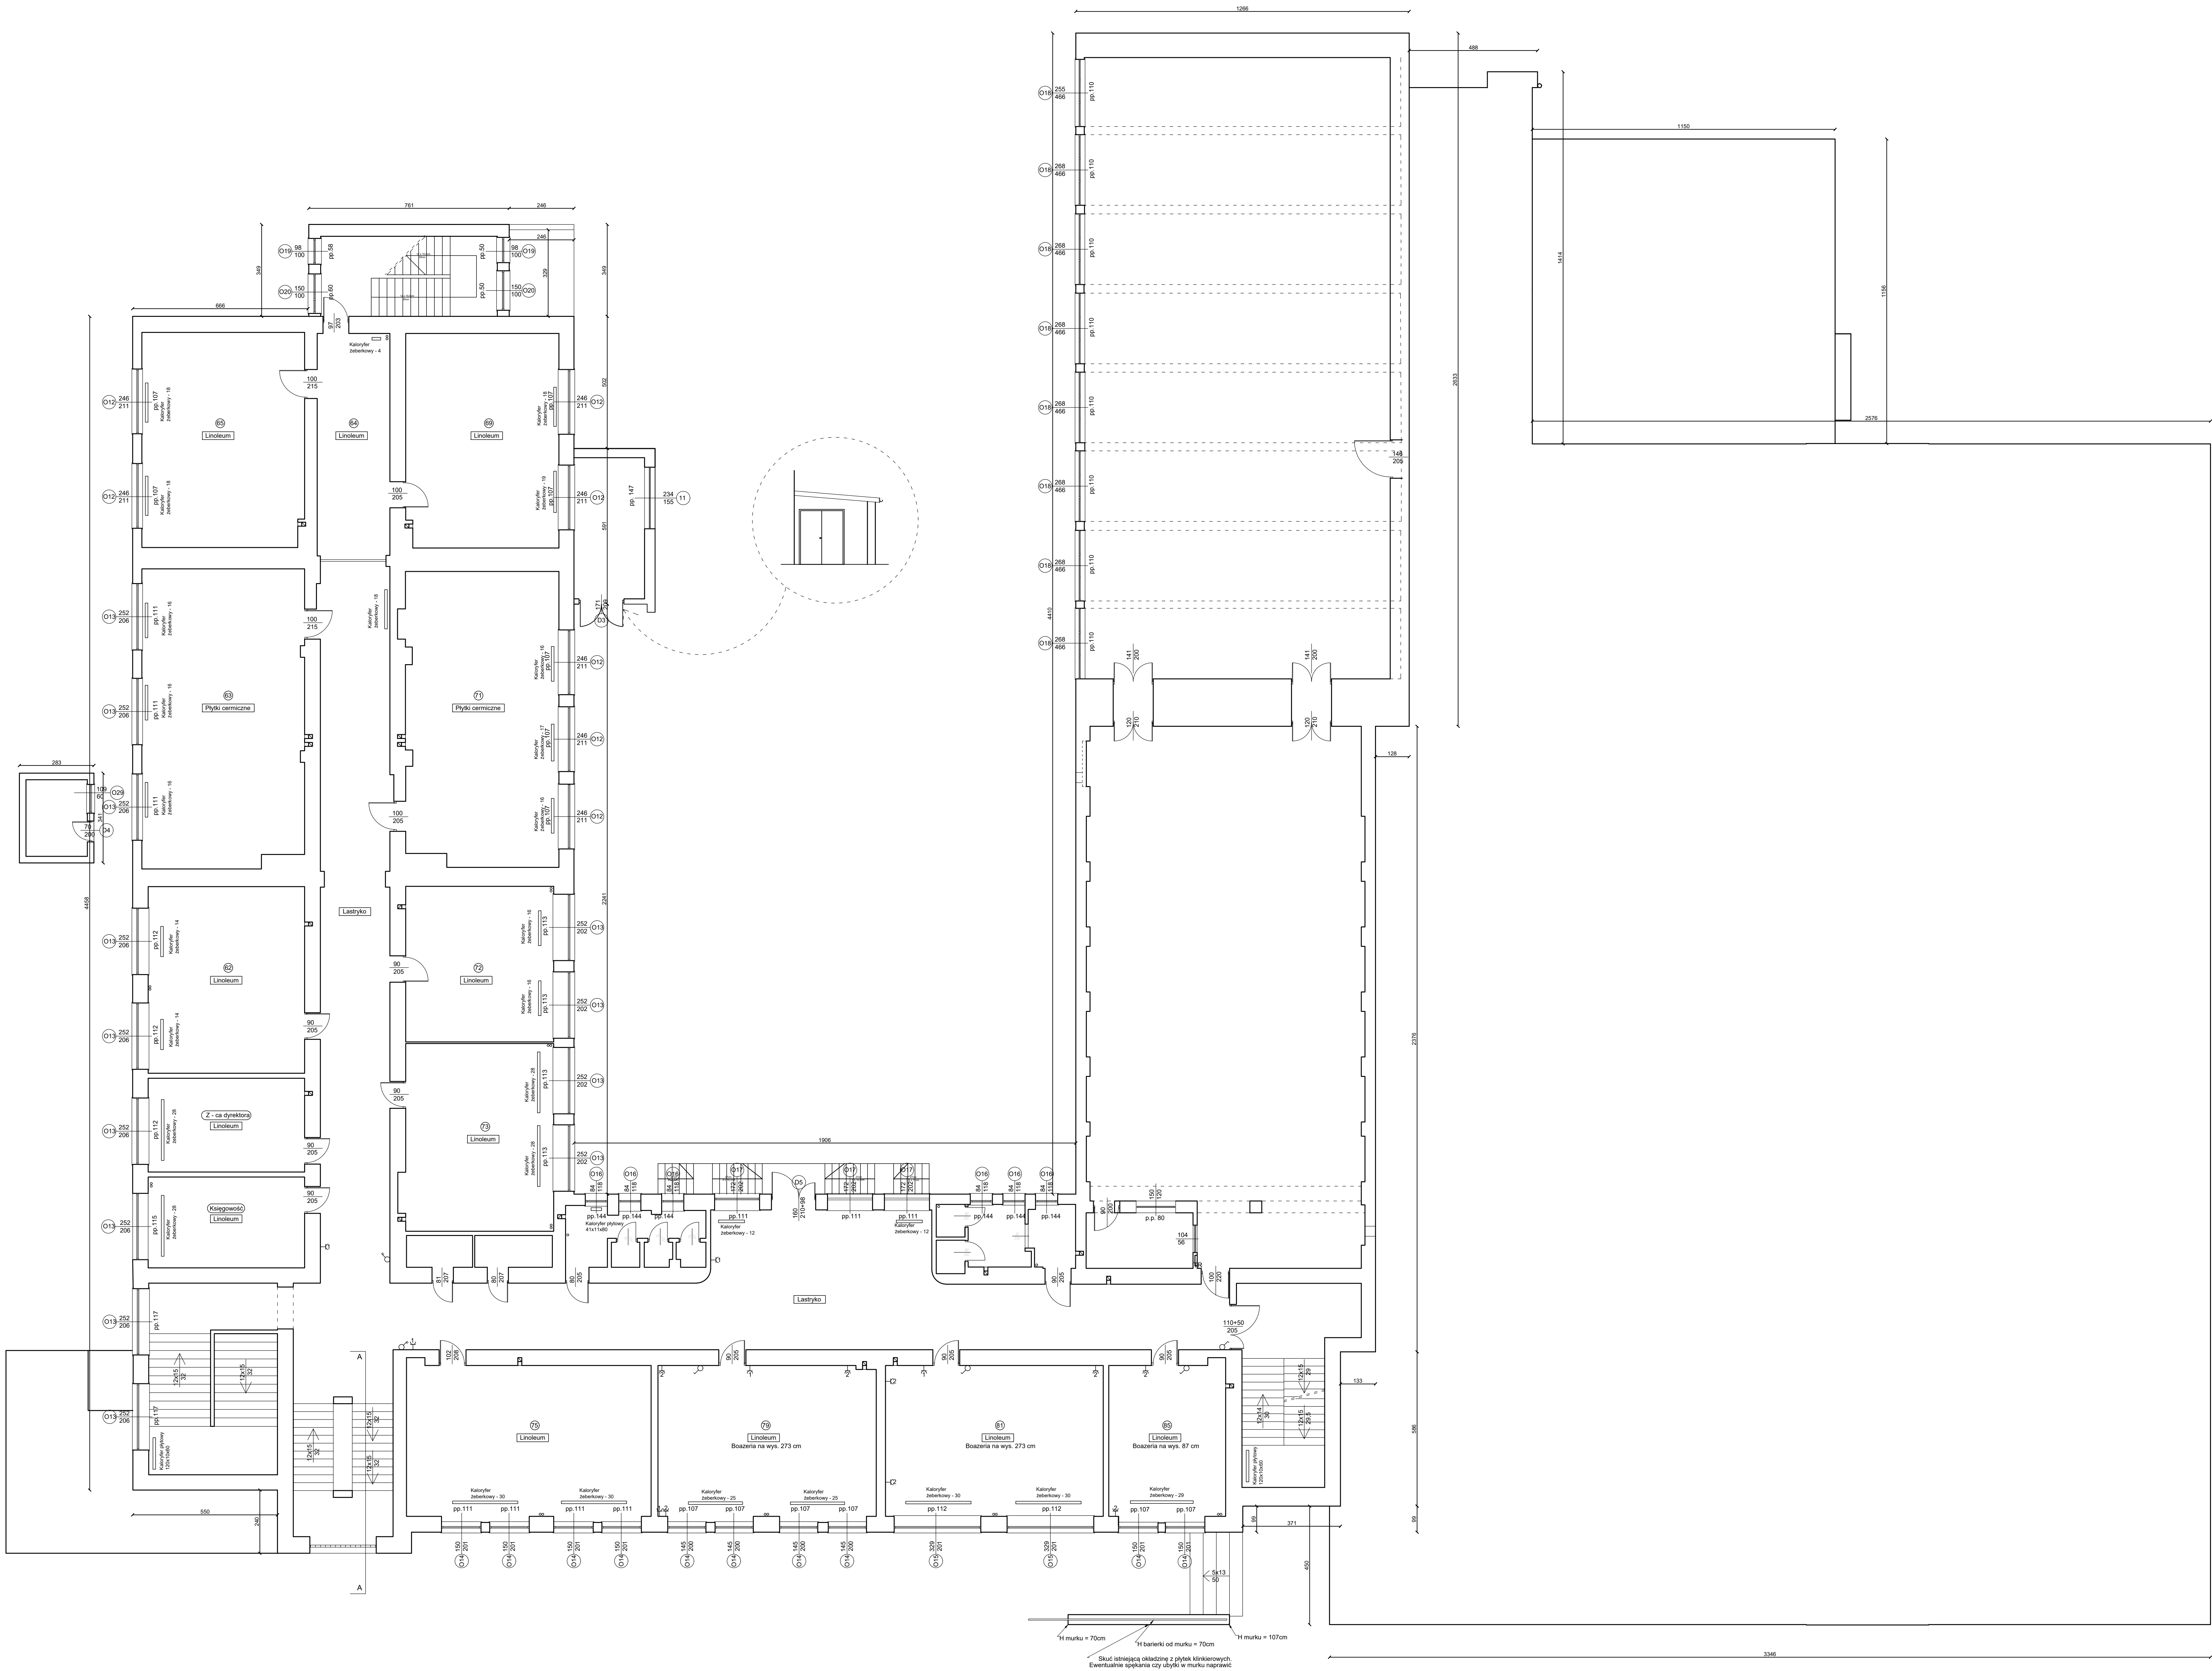
- Należy zeskrobać istniejące tynki (poza budynkiem hali sportowej)
- Demontaż wszystkich drobnych balkonów, rynien i rur spustowych
- Demontaż parapetów wewnętrznych i zewnętrznych

- W strefie wejściowej jest okładzina ściany zewnętrznej z płytek kamiennych, którą należy skuć
- Od strony wewnętrznej doświetlenie klatki schodowej stanowić lukierę. Należy je zdemontować

- Schody od dziedzińca prowadzące zarówno do piwnicy jak i na parter należy rozebrać. Schody zadane są dachem na konstrukcji stalowej pokryte blachą trapezową. Zastąpienie również należy rozstrzygnąć

- Zerwać istniejące pokrycie dachu z papy. Przewiduje się częściową wymianę konstrukcji dachu drewnianego (ok. 20%). Wymiana konieczna w przypadku stwierdzenia złego stanu technicznego drewna. Konstrukcja na słupach drewnianych 14x14, podstawy-krótce

- Od strony podziemnej przez budynkiem szkoły lokalizowany jest budynek gospodarczy, który również należy do skucia. Należy również zdemontować szpal wejściowe, okna, obrzoiki balkonowe, rury i rury spustowe, pokrycie dachu, skuć tynk

- W pomieszczeniach piwnicznych o nr 20 i 29 należy skuć tynk wewnętrzny cementowo-wapienny ze względu na zły stan, wilgoc, tynk jest "gluchy" i "soudnieli". Dotyczy jedynie ściany z oknami

- Zdemontować istniejące kraty w otworach okennych zabezpieczających przed włamaniem
- Należy zdemontować grzejniki wewnętrzne oraz rury instalacji C.O.

- Skucie tynków na kominach
- Demontaż istniejącej instalacji odgrzewowej
