FIRMA GOSPODARSTWA KRAJOWEGO GAŁŹ DOKŁADY UL. BŁAŻA 1 42-200 CZĘSTOCHOWA		FIRMA WYKONAWCY GAWŁOWSKI	
TERMO-MODERNIZACJA BUDYNKU IX LICEUM OGÓLNOKSZTAŁCĄCEGO IM. CYPRIANA KAMIŁA NORWIDA, UL. JANOWICKA 6, 42-202 CZĘSTOCHOWA			
Rys. nr 6	RZUT DACHU - INWENTARYZACJA	PROJEKT BUDOWLANO-WYKONAWCZY	
ADRES OBIEKTU	W LICEUM OGÓLNOKSZTAŁCĄCE IM. C. K. NORWIDA UL. JANOWICKA 6 42-202 CZĘSTOCHOWA		SKALA 1:100
ZAMAWIAJĄCY	URZĄD MIASTA CZĘSTOCHOWY UL. ŚLĄSKA 1/2 42-201 CZĘSTOCHOWA		DATA: MARZEC 2021R.
OPRACOWAŁ:	NUMER UPRAWNIEN:	DATA:	PODPIS:
INGR INŻ. SEBASTIAN GAWŁOWSKI		MARZEC 2021R.	
INŻ. WOLCOWICZ-SUBOTA		MARZEC 2021R.	
PROJEKTOWAŁ:	NUMER UPRAWNIEN:	DATA:	PODPIS:
INGR INŻ. POTR GAWŁOWSKI	UAW-100-7242-1392	MARZEC 2021R.

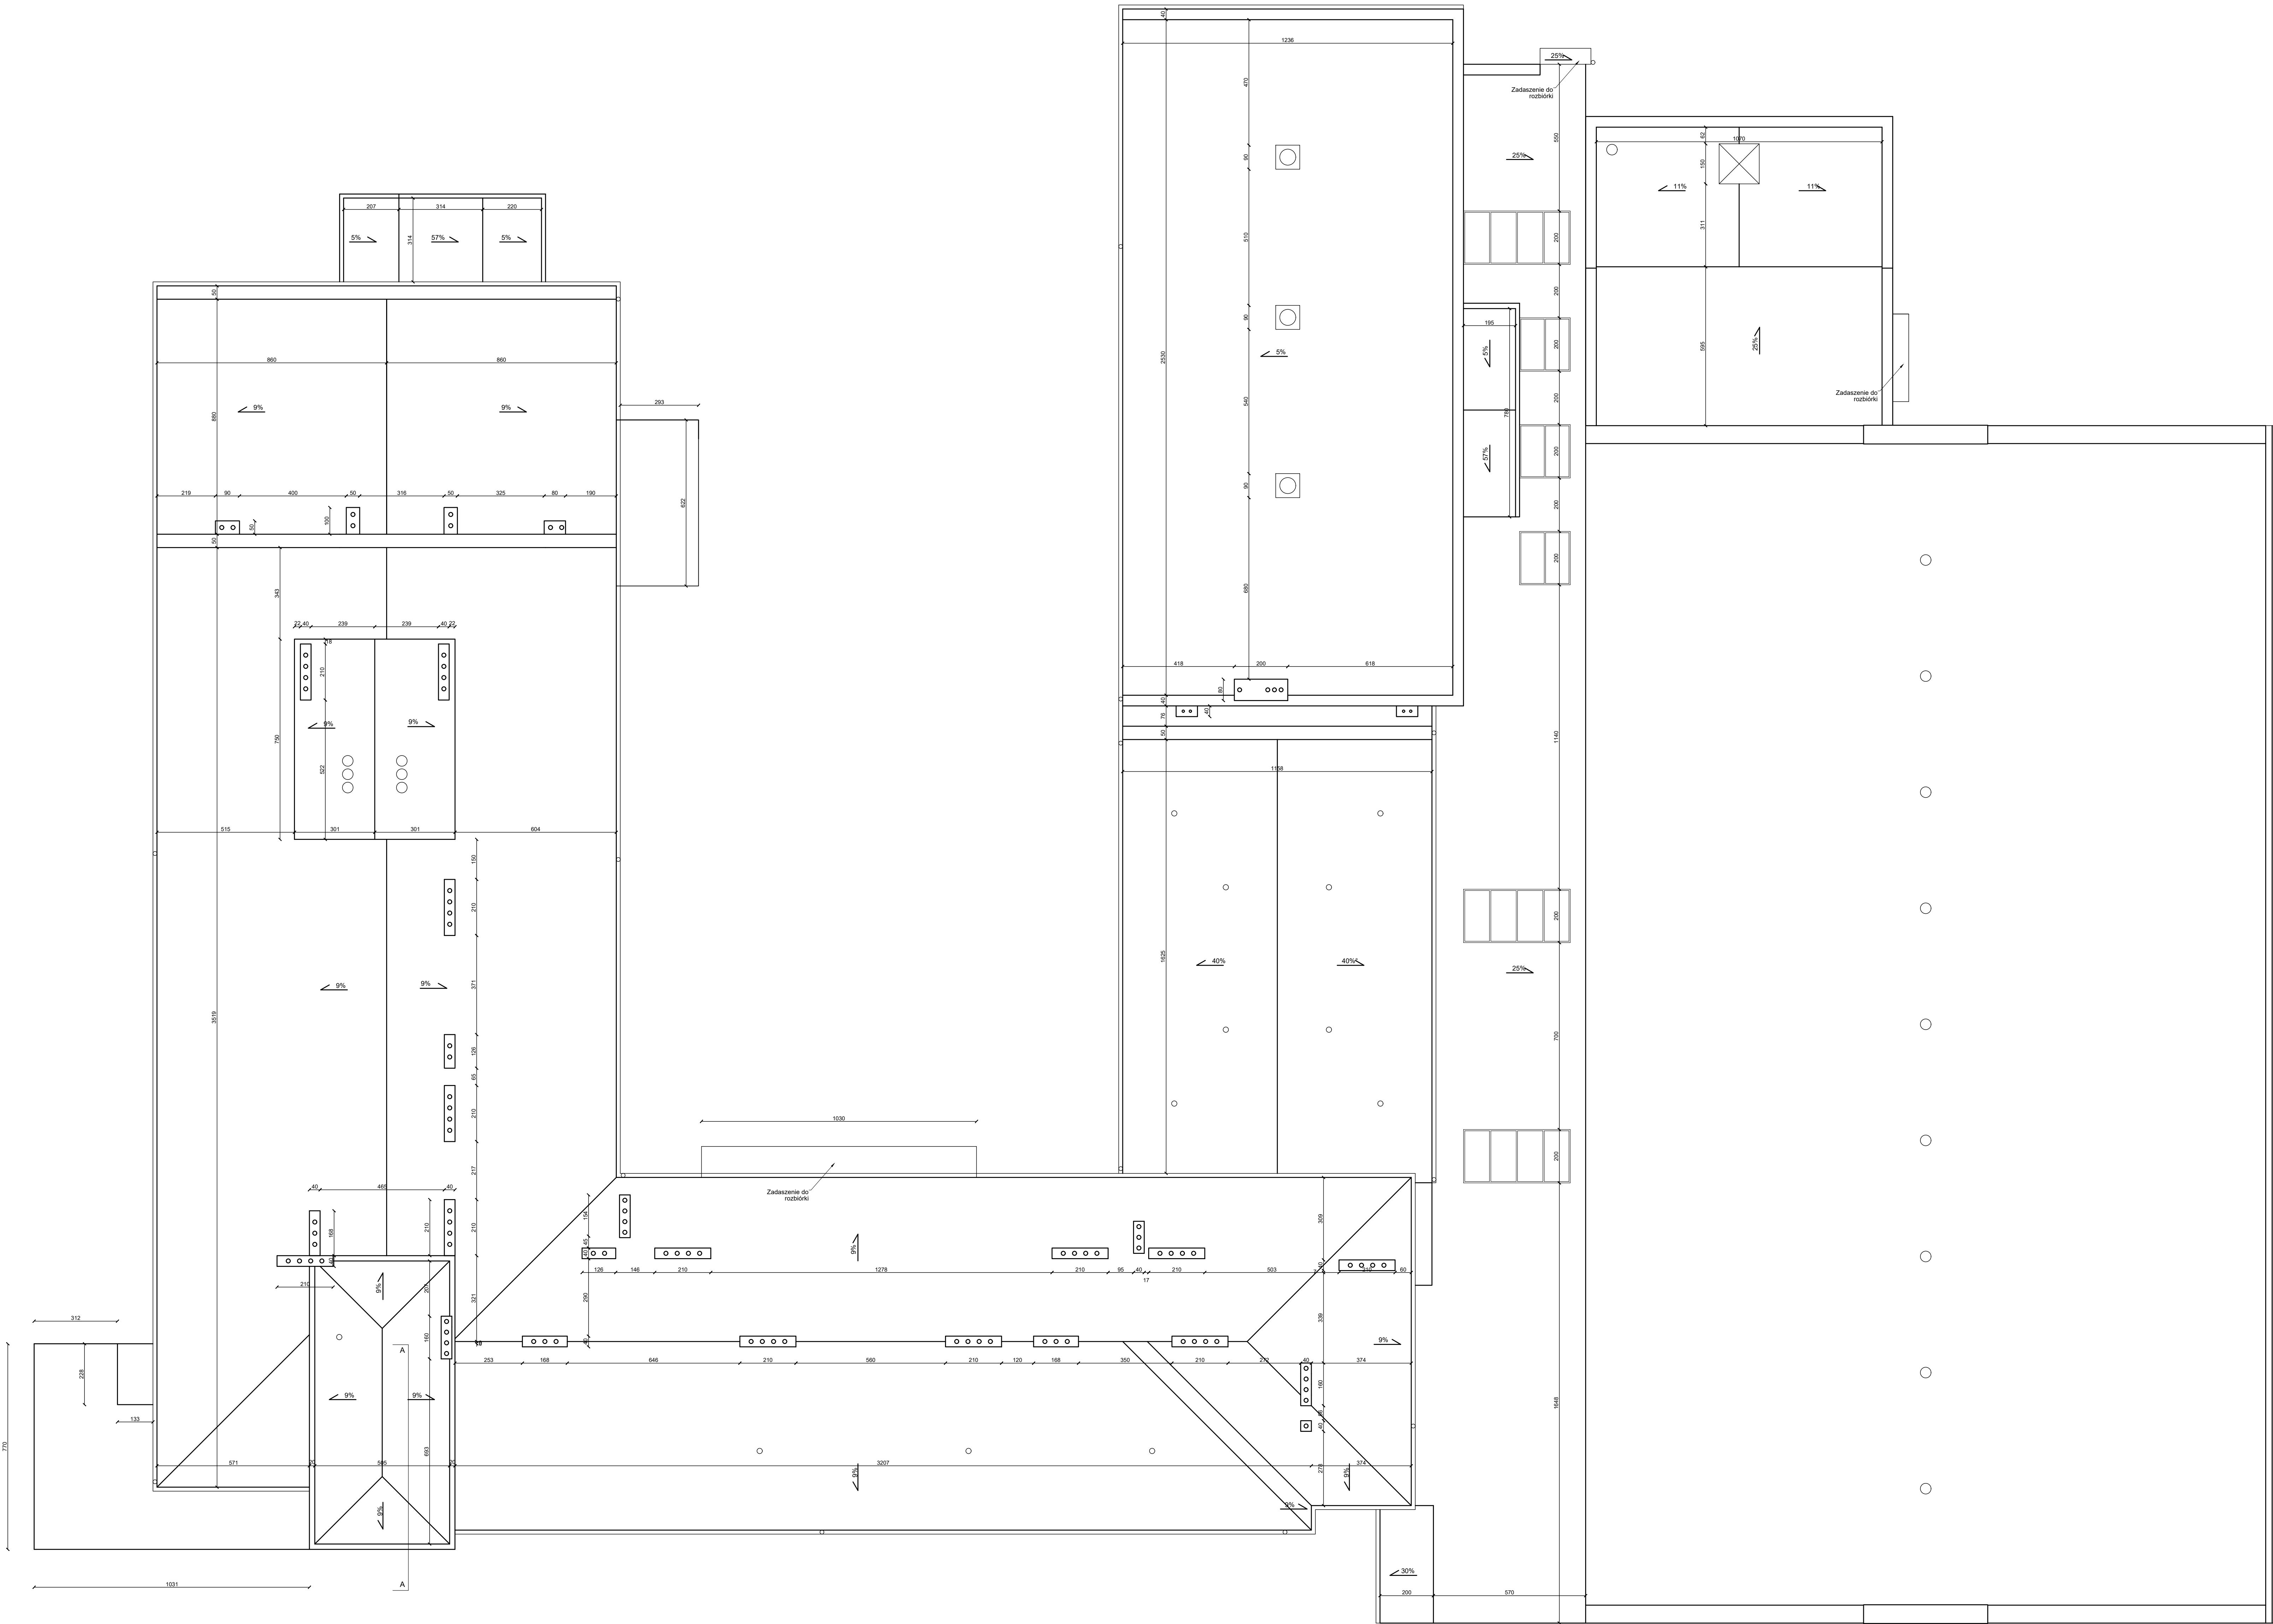
1. Należy zeszkobać istniejące tynki (poza budynkiem hali sportowej)
2. Demontaż wszystkich elementów blacharskich, rynien i rur spustowych
3. Demontaż parapetów wewnętrznych i zewnętrznych

4. W strefie wejściowej jest okładzina ściany zewnętrznej z płytek kamiennych, którą należy skuć
5. Od strony wchodniej doświetlenie klatki schodowej stanowić luktery.
Należy je zdemontować

6. Schody od dziedzińca prowadzące zarówno do piwnicy jak i na parter należy rozebrać. Schody zaizolowane są dachem na konstrukcji stalowej pokryte blachą trapezową. Zaizolowanie również należy rozebrać.

7. Zebrać istniejące pokrycie dachu z papry. Przewidywać się częściową wymianę konstrukcji dachu drewnianego (ok. 20%). Wymiana konieczna w przypadku stwierdzenia złego stanu technicznego drewna. Konstrukcja na słupach drewnianych 14x14, płatwiowo-kratownicowa.

8. Od strony podziemnej przez budynek szkoły zlokalizowany jest budynek gospodarczy, który również należy do skąć. Należy również zdemontować drzwi wejściowe, okna, okładziny blacharskie, rury i rury spustowe, pokrycie dachu, skuć tynk

9. W pomieszczeniach piwnicznych o nr 20 i 28 należy skuć tynk wewnętrzny cementowo-wapienny ze względu na zły stan, wilgoc, tynk jest "gluchy" i "soudnieli". Dotyczy jedynie ścian z oknami.

10. Zdemontować istniejące kraty w otworach okennych zabezpieczających przed włamaniem
11. Należy zdemontować grzejniki wewnętrzne oraz rury instalacji C.O.

12. Skucie tynków na kominach
13. Demontaż istniejącej instalacji odgromowej
