**PROJEKT BUDOWLANY REMONTU DACHU - CZĘŚĆ  
POŁUDNIOWA (DAWNE GIMNAZJUM) W  
V LICEUM OGÓLNOKSZTAŁCĄCYM  
IM. ADAMA MICKIEWICZA W CZĘSTOCHOWIE  
(DZ. EWID. NR 9/1 OBRĘB 187, CZĘSTOCHOWA; UL. KRAKOWSKA 29)**

**VII. OPINIA TECHNICZNA DLA ISTNIEJĄCEGO DACHU**  
**- CZĘŚĆ POŁUDNIOWA (DAWNE GIMNAZJUM) W**  
**V LICEUM OGÓLNOKSZTAŁCĄCYM**  
**IM. ADAMA MICKIEWICZA W CZĘSTOCHOWIE**  
(DZ. EWID. NR 9/1 OBRĘB 187, CZĘSTOCHOWA; UL. KRAKOWSKA 29)

## VIII. DOKUMENTACJA FOTOGRAFICZNA

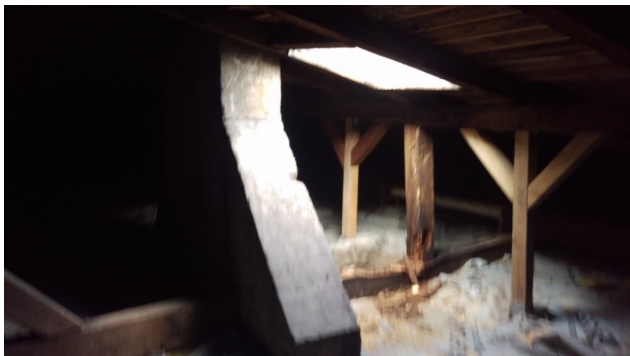
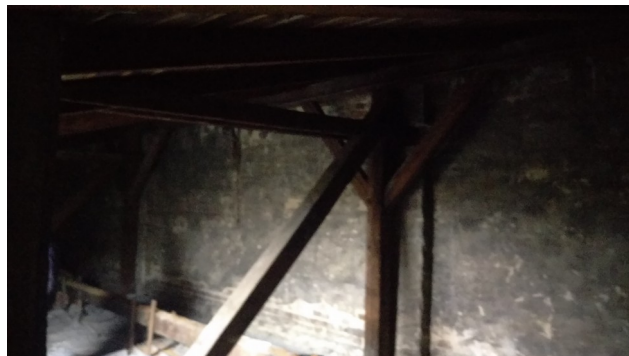
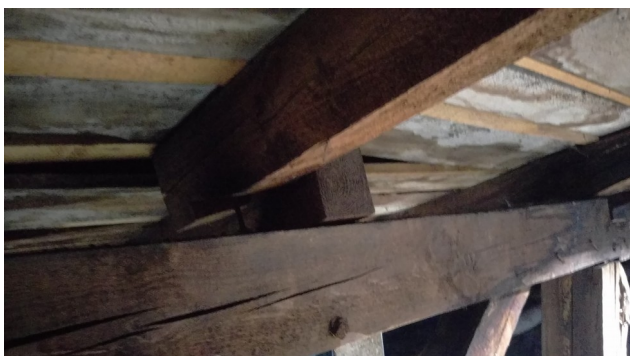
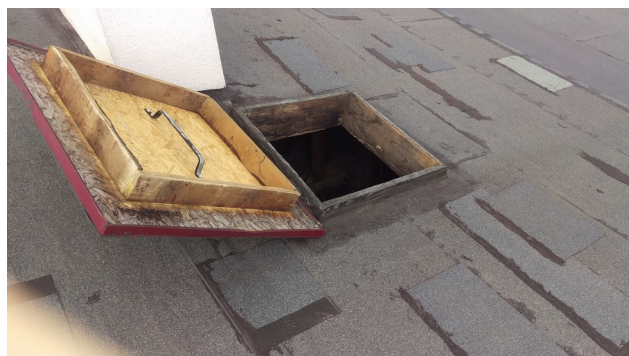
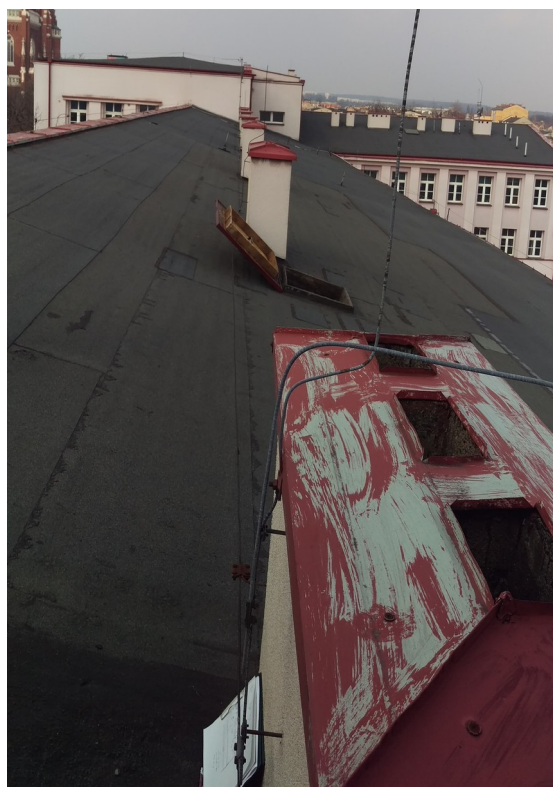
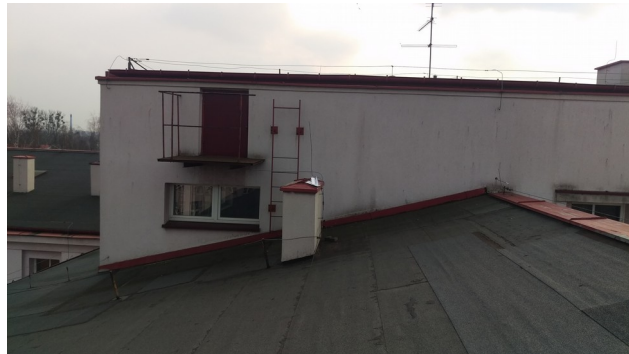
Część niższa – dach pulpitowy (jednopołaciowy) o nachyleniu ok. 16°. W połaci stwierdzono wyraźne odkształcenie spowodowane uszkodzeniem jednego z wiązarów dachowych.

Stwierdzono znaczące uszkodzenia części wschodniej (niższej) jednego z wiązarów - poważne zawilgocenia i ubytki w przekroju słupa oraz belki podwalinowej (zniszczenie elementu). Element częściowo zapadnięty spowodował uszkodzenie sąsiednich elementów konstrukcyjnych i odkształcenie połaci dachowej. Stan techniczny – zły.

Systemowe PVC. Stwierdzono miejscowe nieszczelności i uszkodzenia w rejonie dachu części niższej – stan techniczny dostateczny wymagający regulacji i miejscowych napraw.

W rejonie uszkodzonego fragmentu więźby dachowej zastosowano nowe elementy wspornikowe, w związku z czym obecny dach nie stwarza zagrożenia bezpieczeństwa ludzi i mienia użytkowników oraz nie ogranicza funkcjonowania obiektu. W celu uniknięcia dalszych uszkodzeń niezbędna jest wymiana uszkodzonych elementów więźby dachowej oraz elementów, które zostały odkształcone, w tym pokrycia dachowego części niższej dachu.
