FORMA UŁOŻENIA: "STARE CENY" GŁÓWNY: PROJEKT UL. BAŁA 1 42-200 CIEŚCICHOWA		  GAWŁOWSKI	
TERMO-MODERNIZACJA BUDYNKU IX LICEUM OGÓLNOKSZTAŁCĄCEGO M. CYPRIANA KAMLA NORWIDA, UL. JANOWSKA 6, 42-202 CIEŚCICHOWA			
Rys. nr 5	RZUT II PIĘTRA - INWENTARYZACJA	PROJEKT BUDOWLANO-WYKONAWCZY	
ADRES OBIEKTU	W LICEUM OGÓLNOKSZTAŁCĄCEGO M. C. K. NORWIDA UL. JANOWSKA 6 42-202 CIEŚCICHOWA		SKALA: 1:100
ZAMAWIAJĄCY	URZĄD MIASTA CIEŚCICHOWY UL. BAŁA 1 42-202 CIEŚCICHOWA		DATA: MARZEC 2021R.
OPRACOWAŁ:	NUMER UPRAWNIEN:	DATA:	PODPIS:
INGR INŻ. SEBASTIAN GAWŁOWSKI		MARZEC 2021R.	
INGR INŻ. WOLCZEW SCIBORZA		MARZEC 2021R.	
PROJEKTOWAŁ:	NUMER UPRAWNIEN:	DATA:	PODPIS:
INGR INŻ. POTR GAWŁOWSKI	ULAN-100-7242-1390	MARZEC 2021R.

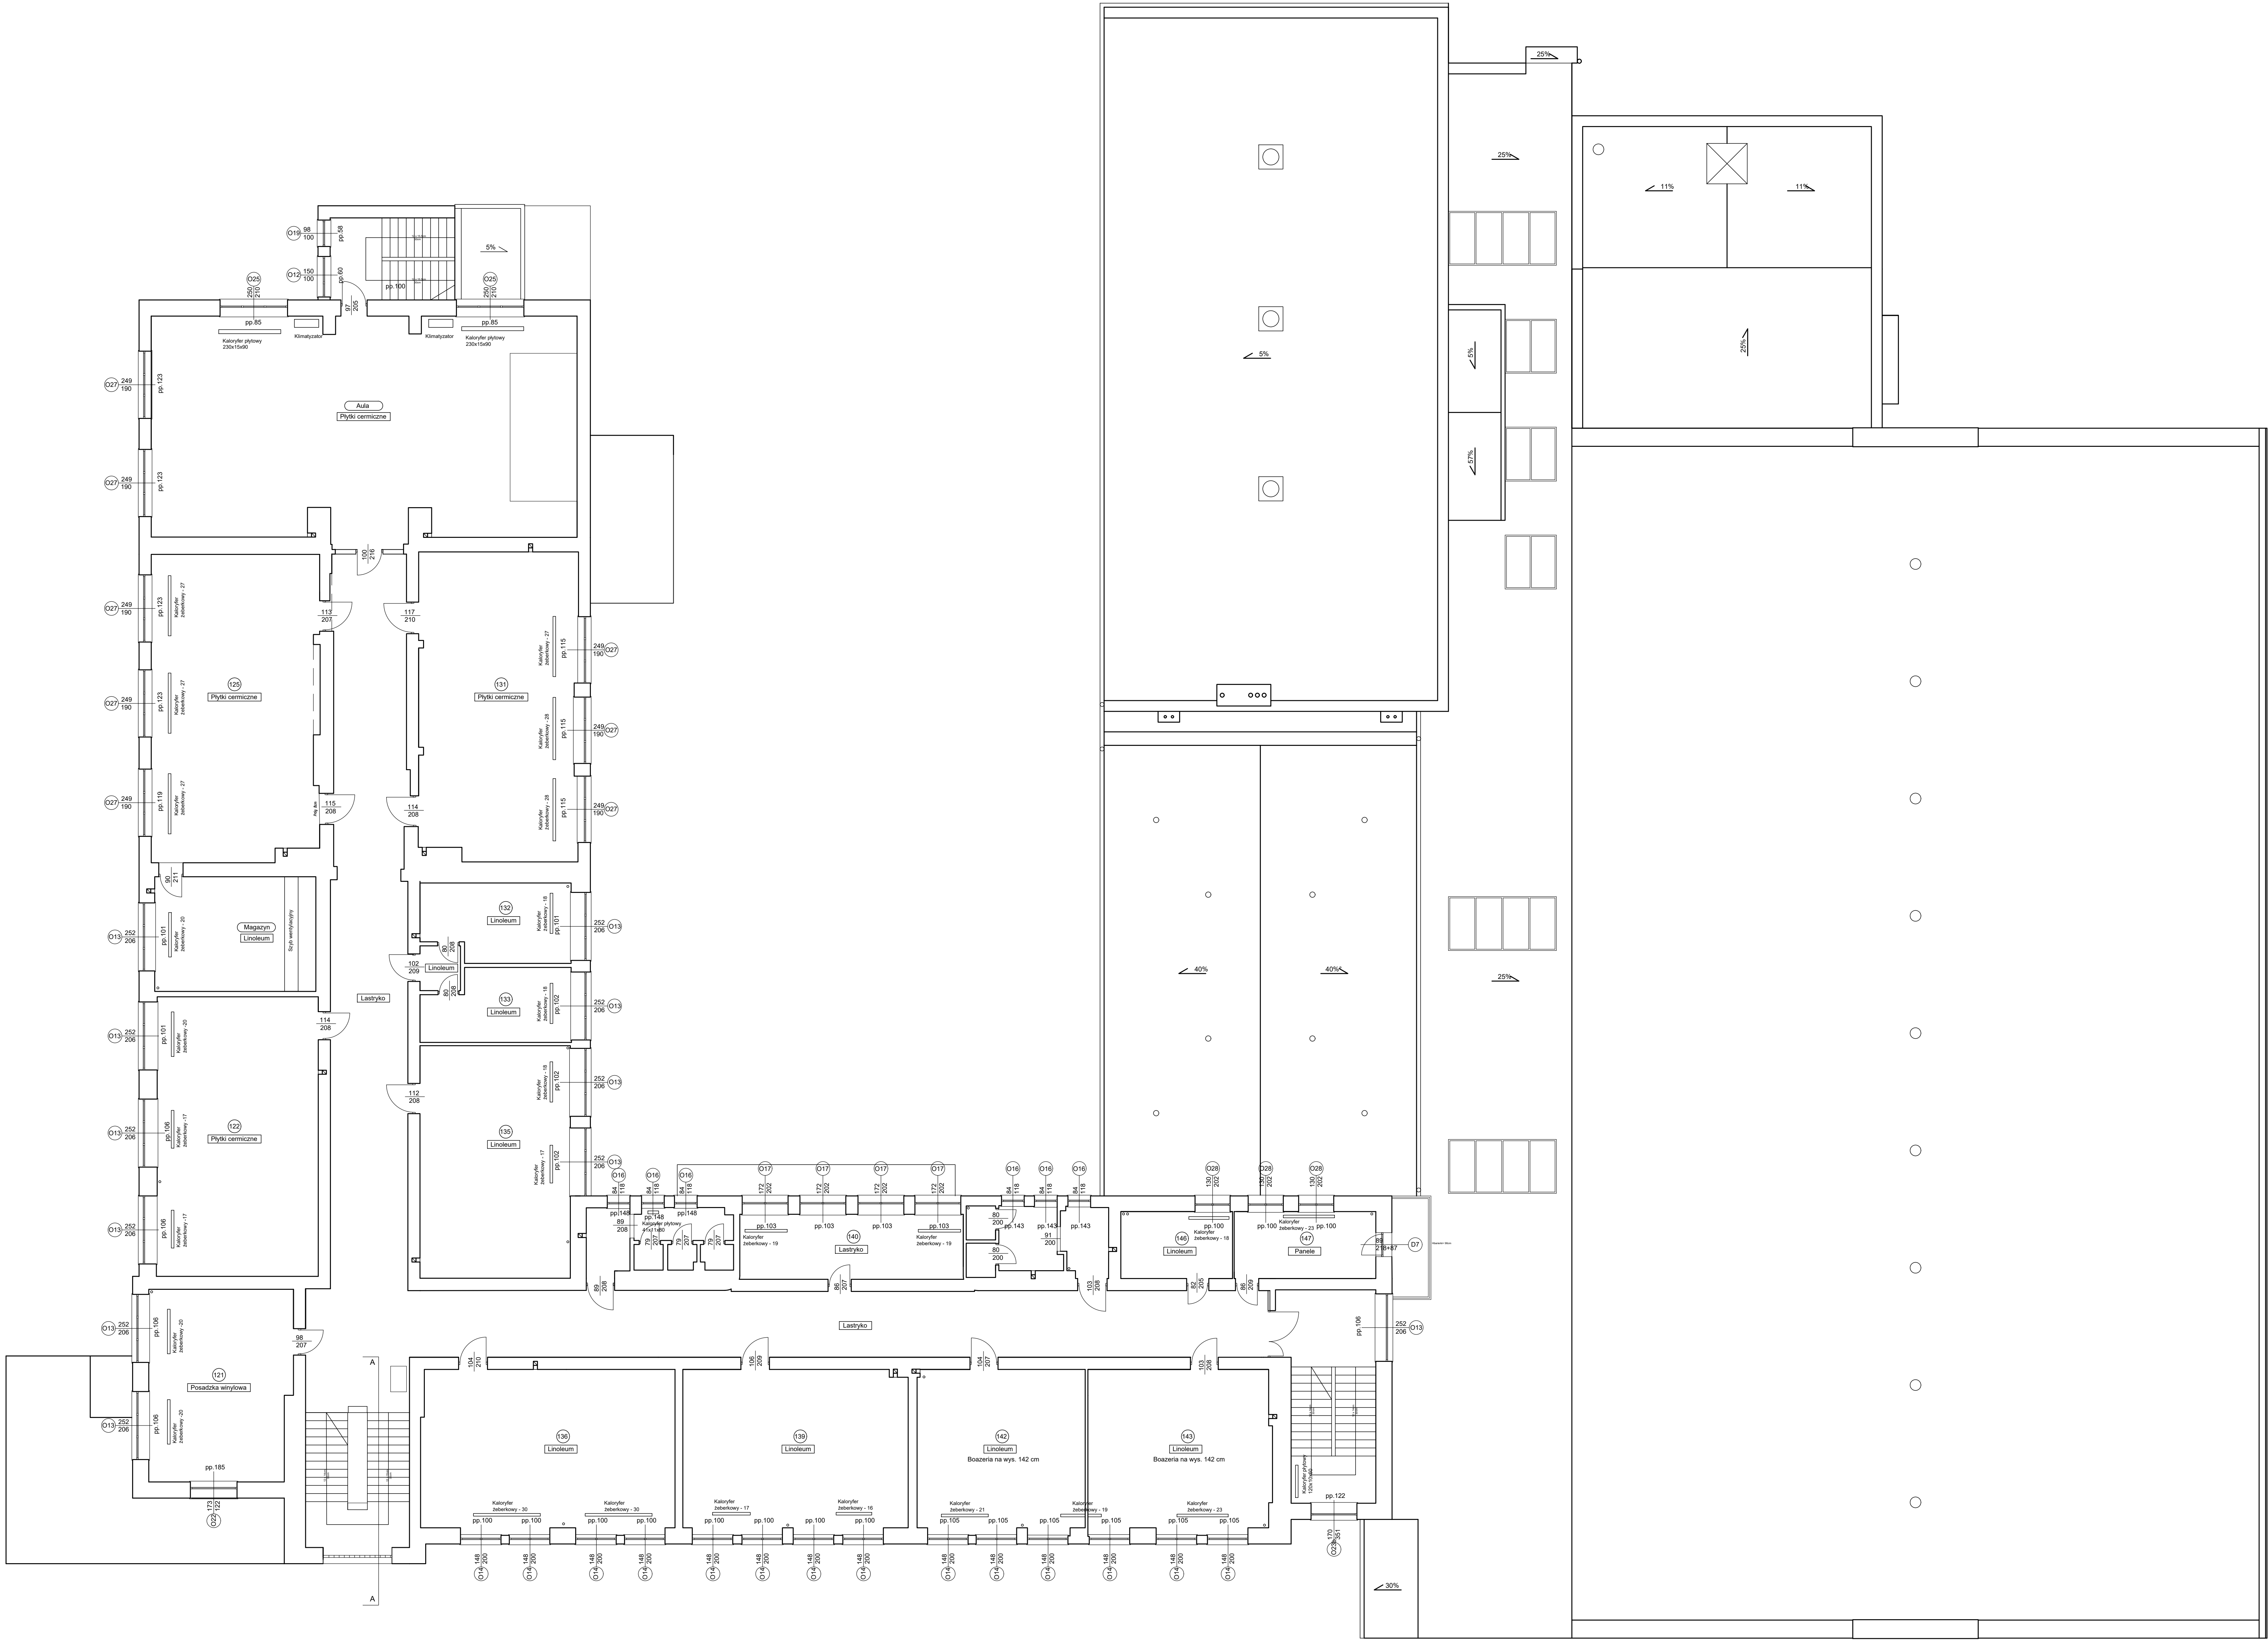
1. Należy zeskrobać istniejące tynki (poza budynkiem hali sportowej)
2. Demontaż wszystkich elementów białych, rygnięć i rur spustowych
3. Demontaż parapetów wewnętrznych i zewnętrznych

4. W strefie wejściowej jest okładzina ściany zewnętrznej z płytek kamiennych, którą należy skrócić
5. Od strony wewnętrznej doświetlenie klatki schodowej stanowić lukier.

- Należy je zdemontować
6. Schody od dziedzińca prowadzące zarówno do piwnicy jak i na parter należy rozebrać. Schody zadane są dachem na konstrukcji stalowej pokryte blachą trapezową. Zastąpienie również należy rozstrzygnąć.

7. Zewnętrzne istniejące pokrycie dachu z papry. Przewidywać się czyszczenie wymienną konstrukcją dachu drewnianego (ok. 20%). Wymiana konieczna w przypadku stwierdzenia złego stanu technicznego drewna. Konstrukcja na słupach drewnianych 14x14, paleniskowo-krakowskie.

8. Od strony podziemnej przez budynek szkoły zlokalizowany jest budynek gospodarczy, który również należy do szkoły. Należy również zdemontować drzwi wejściowe, okna, otoki białe, rury i rury spustowe, pokrycie dachu, skłoty tynku

9. W pomieszczeniach piwnicznych o nr 20 i 23 należy tynk wewnętrzny cementowo-wapienny ze względu na zły stan, wilgoć, tynk jest "gluchy" i "soudnieły". Dotyczy jedynie ścian z oknami

10. Zdemontować istniejące kraty w otworach okennych zabezpieczających przed włamaniem
11. Należy zdemontować grzejniki wewnętrzne oraz rury instalacji C.O.

12. Skucie tynków na kominach
13. Demontaż istniejącej instalacji odgrzewowej
