CZĘSTOCHOWSKIE PRZEDSIĘBIORSTWO GEOLOGICZNE <small>42-200 Częstochowa, Aleja Wolności 77/79 tel.: 34 324 19 47, fax: 34 324 19 48</small>		
Opracował: mgr S. Dominiak 01.2018 r. <small>data podpis</small>	OPINIA GEOTECHNICZNA O WARUNKACH PODŁOŻA GRUNTOWEGO dla boiska sportowego Zespołu Szkolno-Przedszkolnego nr 3 przy ulicy Łukasieńskiego 70/74 w Częstochowie	
SKALA 1: 500 poz. 100 pion.	Przekrój geotechniczny A - A'	Zał. nr 3

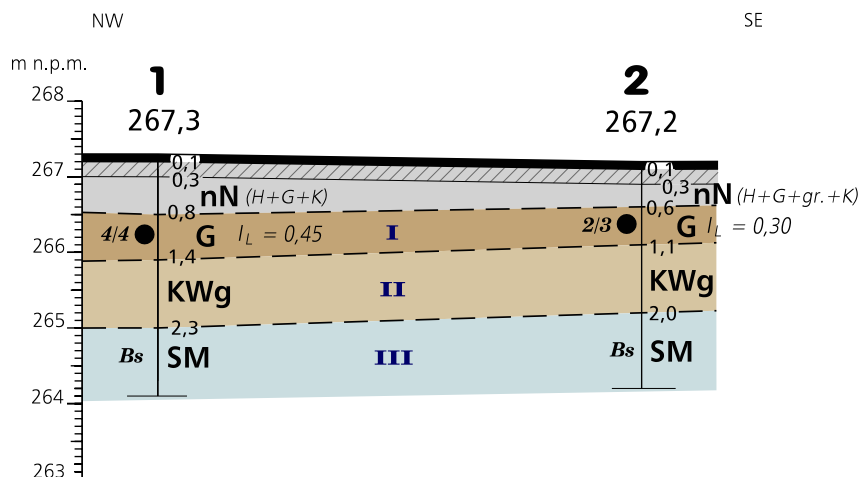
A — A'

Ustalony poziom wody w m n.p.m.	-	-
Nawiercony poziom wody w m n.p.m.	-	-
Głębokość otworu w m	3,0	3,0
Odległość między otworami w m	32	-
Data wiercenia	12.01.2018 r.	12.01.2018 r.
